REGISTRO FOTOGRÁFICO PROGRAMA DE MANTENIMIENTO DE EDIFICIOS ESCOLARES PÚBLICOS

PRA-FOR-123
Versión 1

DEPARTAMENTO:	QUICHÉ	MUNICIPIO:	Nebaj
NOMBRE DEL ESTABLECIMIENTO:	E.O.R.M.JM	DIRECCIÓN DEL ESTABLECIMIENTO:	Caserio Xesupio Aldea Palop Grande
CÓDIGO DEL ESTABLECIMIENTO:	14-13-0032-43	FECHA:	9/10/2024

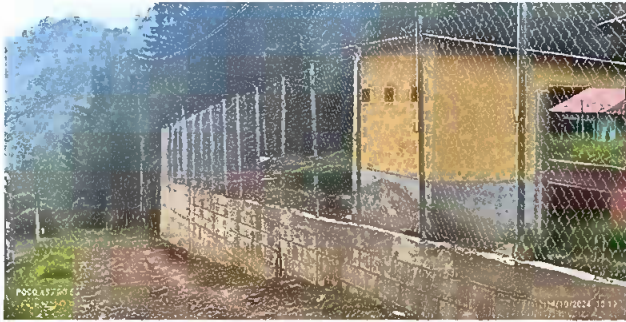
Foto 1: reparación de muro perimetral de block con tibo hg y malla y galvanizado soleras intermedias y columnas.

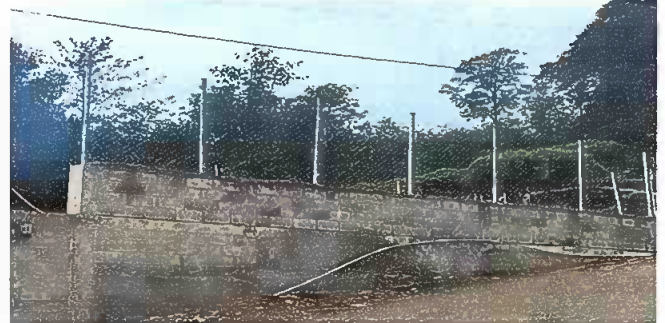
Foto 2: reparación de muro perimetral de block con tibo hg y malla y galvanizado soleras intermedias y columnas.

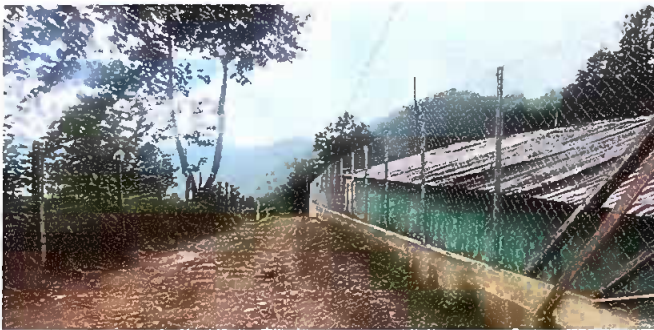
Foto 3: reparación de muro perimetral de block con tibo hg y malla y galvanizado soleras intermedias y columnas.

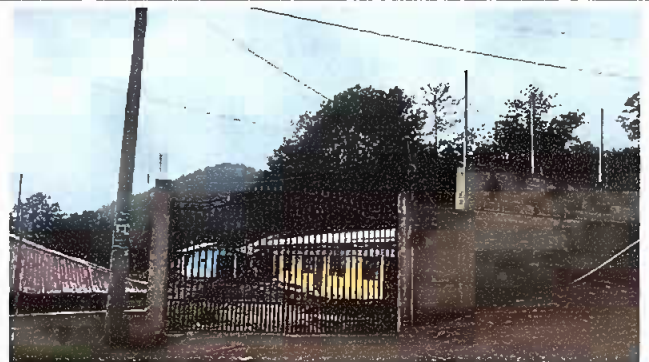
Foto 4: sustitucion de porton en mal estado de madera por metal.

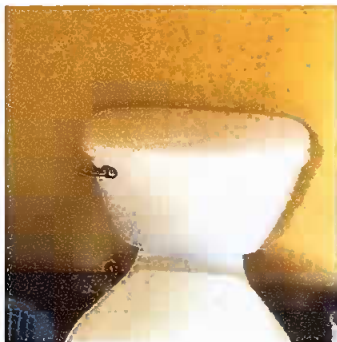
Foto 5: Sustitucion de tanque de agua y accesorios de inodoro.

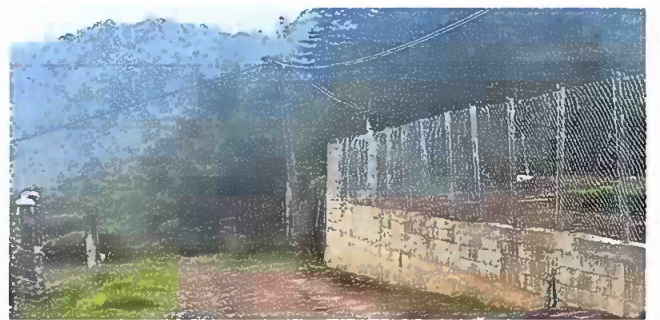
Foto 6: reparación de muro perimetral de block con tibo hg y malla y galvanizado soleras intermedias y columnas.
