SITUACIÓN DEFICIENCIAS DETERMINADAS      PREVIO       DURANTE       POSTERIOR

DEPARTAMENTO:	QUICHÉ	MUNICIPIO:	NEBAJ
NOMBRE DEL ESTABLECIMIENTO:	ESCUELA OFICIAL RURAL MIXTA	DIRECCIÓN DEL ESTABLECIMIENTO:	CASERIO LA LAGUNA TZALBAL, ALDEA TZALBAL
CÓDIGO DEL ESTABLECIMIENTO:	14-13-0036-43	FECHA:	20/06/2024

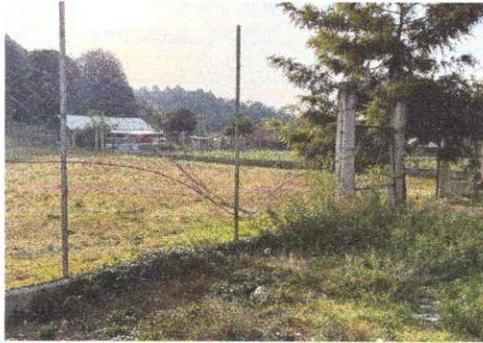
Foto 1: MURO PERIMETRAL  
Reparación tubo HG y malla galvanizada

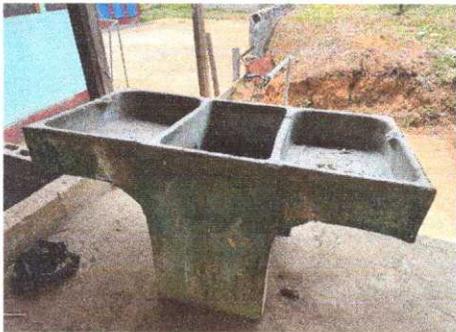
Foto 3: AREA EXTERIOR  
Sustitución de pila

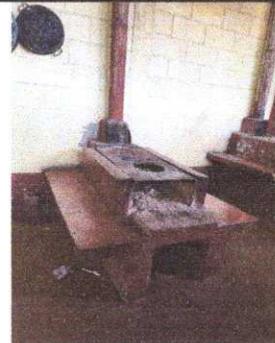
Foto 4: AREA EXTERIOR  
Reparación de plancha de concreto

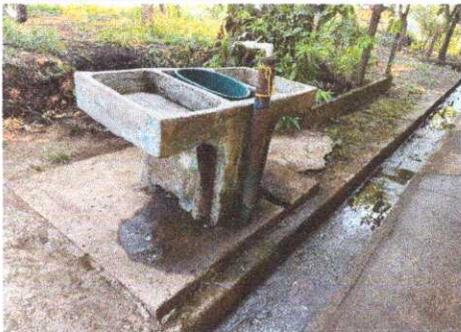
Foto 5: AREA EXTERIOR  
Instalación de pila

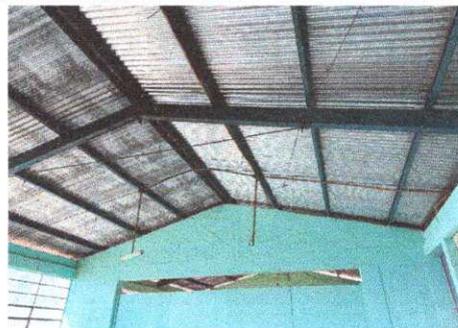
Foto 6: MODULO 1  
Reparación de cableado eléctrico

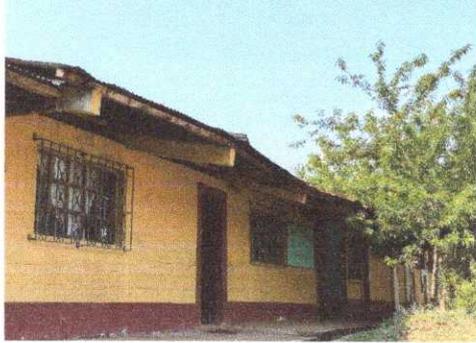
Foto1: MODULO 2  
Reparación de cable electrico

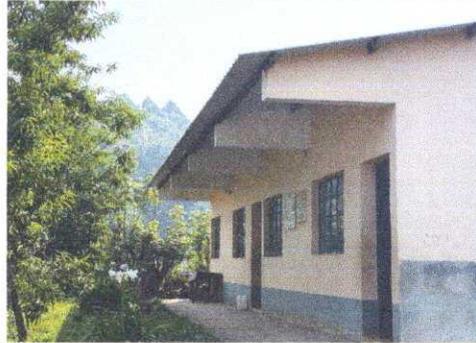
Foto 2: MODULO 3  
Reparación de cable electrico

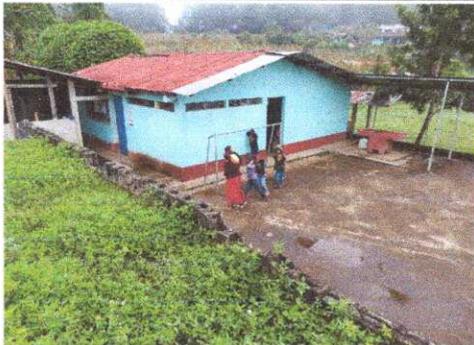
Foto 3: MODULO 4  
Reparación de cable electrico

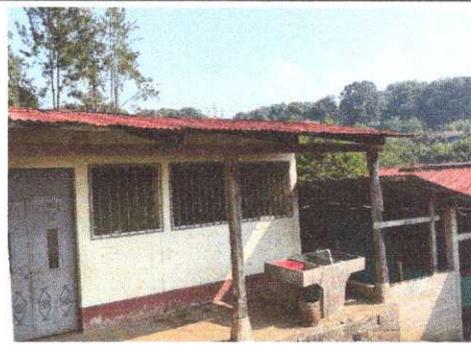
Foto 4: MODULO 5  
Reparación de cable electrico

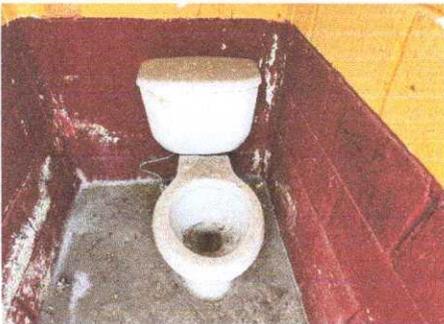
Foto 5: MODULO 6  
Sustitución de inodoro,  
Instalación de inodoro.
