| DEPARTAMENTO: | Quiché | MUNICIPIO: | Nebaj |
| NOMBRE DEL ESTABLECIMIENTO: | Escuela Oficial Rural Mixta | DIRECCIÓN DEL ESTABLECIMIENTO: | Cantón La Laguna |
| CÓDIGO DEL ESTABLECIMIENTO: | 14-13-0530-43 | FECHA: | 6/08/2024 |

REGISTRO FOTOGRÁFICO PROGRAMA DE MANTENIMIENTO DE EDIFICIOS ESCOLARES PÚBLICOS

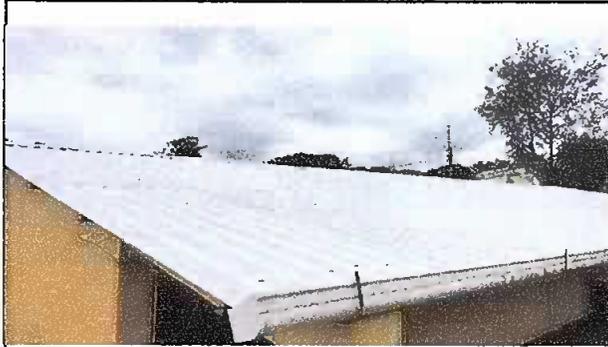
MODULO I Foto1: Sustitución de lámina troquelada

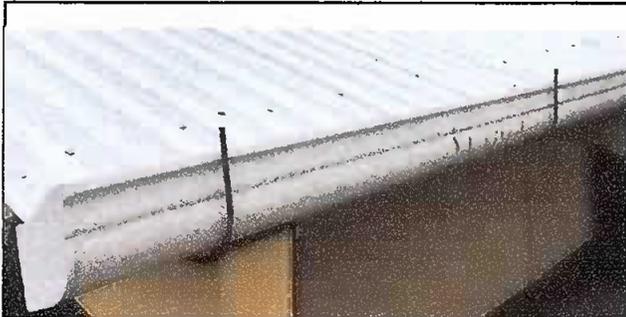
Foto 3 Reparación de estructura de soporte

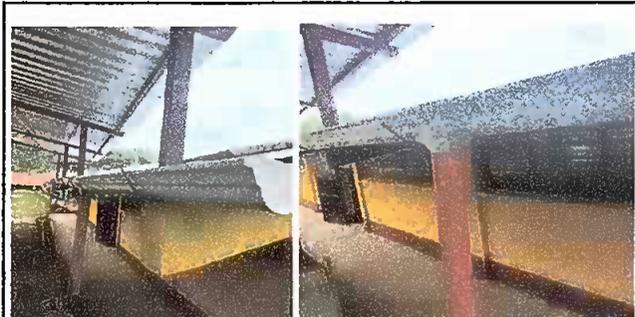
Foto 4 Sustitución de canal de pvc y reparación de bajada de agua fluvial tubo pvc

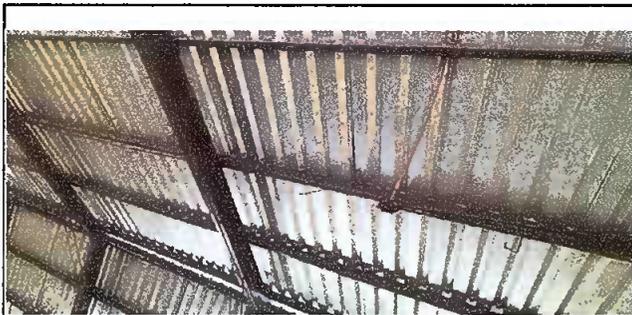
Foto 5 Mantenimiento a estructura, lijado y aplicación de pintura

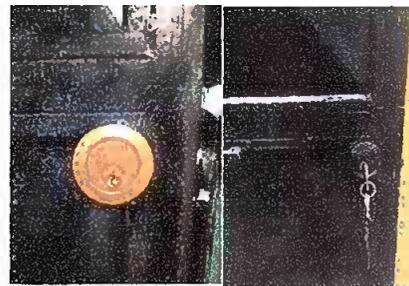
Foto 6 sustitución de chapa

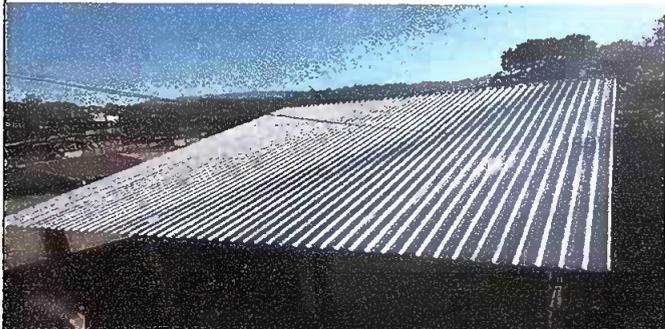
MODULO II Foto1: Sustrucción de lámina troquelada

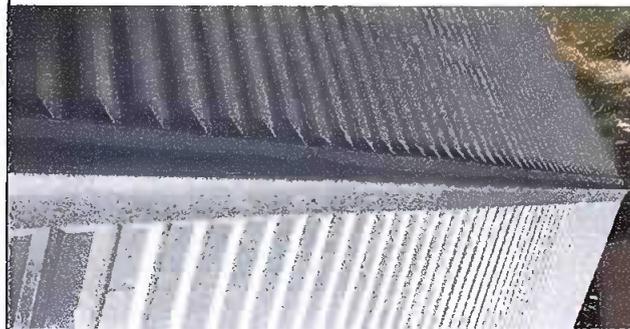
Foto 2 Sustrucción de capotes

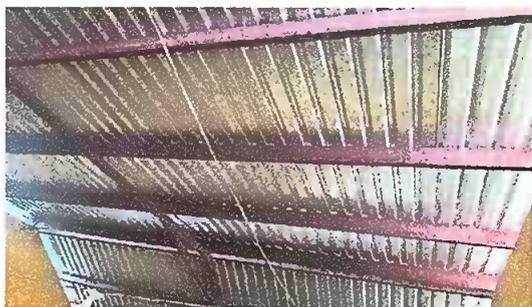
Foto 3 Reparación de estructura de soporte
