SITUACIÓN DEFICIENCIAS DETERMINADAS PREVIO DURANTE POSTERIOR

DEPARTAMENTO:	QUICHÉ	MUNICIPIO:	NEBAJ
NOMBRE DEL ESTABLECIMIENTO:	ESCUELA OFICIAL RURAL MIXTA	DIRECCIÓN DEL ESTABLECIMIENTO:	ALDEA XONCÁ
CÓDIGO DEL ESTABLECIMIENTO:	14-13-0539-43	FECHA:	26/08/2024

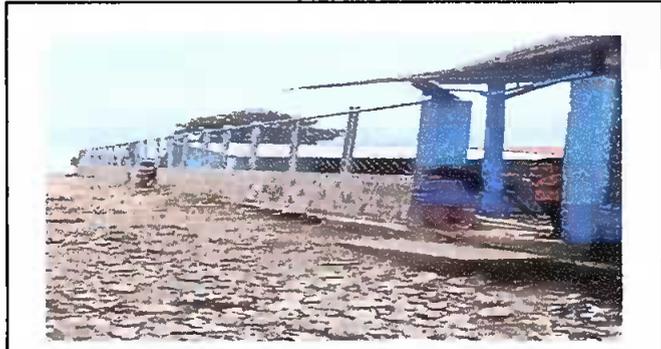
Foto1: vista exterior, Reparación de muro perimetral de bloks hg malla galvaniza solera intermedias y columnas

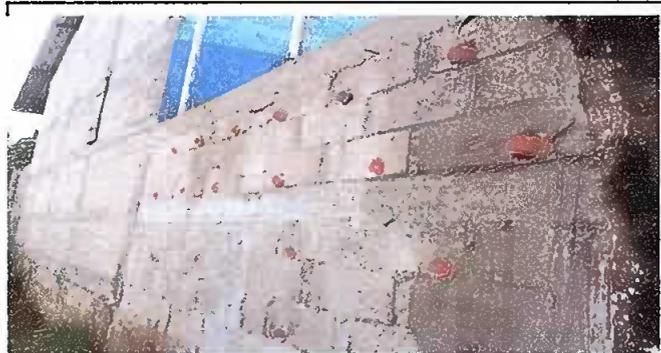
Foto 3: Vista exterior. Reparación de muro perimetral de bloks hg malla galvaniza solera y columna

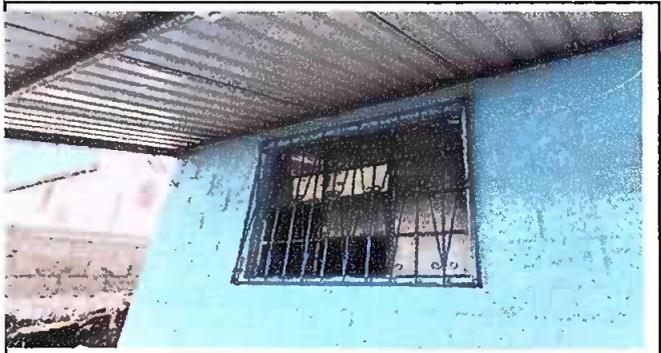
Foto 4: Suministro e instalaciones de balcones
