REGISTRO FOTOGRÁFICO PROGRAMA DE MANTENIMIENTO DE EDIFICIOS ESCOLARES PÚBLICOS

DEPARTAMENTO:	QUICHE	MUNICIPIO:	NEBAJ
NOMBRE DEL ESTABLECIMIENTO:	ESCUELA OFICIAL RURAL MIXTA	DIRECCIÓN DEL ESTABLECIMIENTO:	ALDEA XEPIUN
CÓDIGO DEL ESTABLECIMIENTO:	14-13-0544-43	FECHA:	25/06/2024

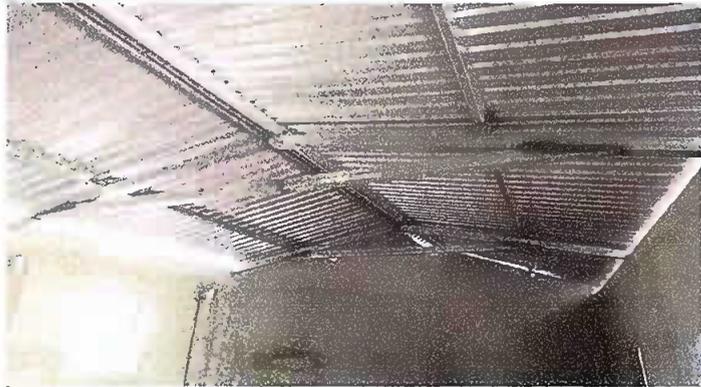
Foto1: SUSTITUCION DE LAMINA TROQUELADA ALUZINC Y ESTRUCTURA DE SOPORTE DE METAL GALVANIZADO

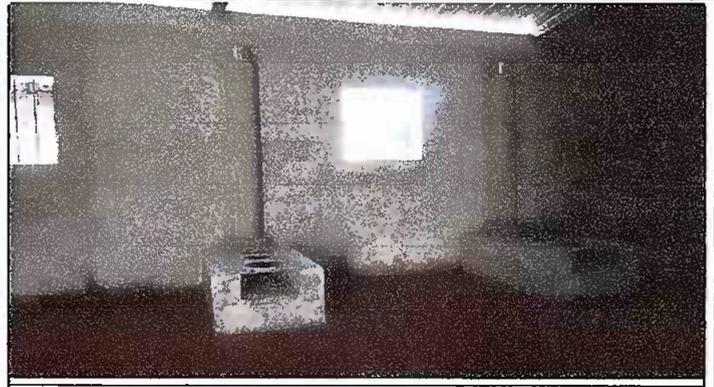
Foto 2: SUSTITUCION DE DOS ESTUFAS RURALES, PLANCHA DE METAL Y CHIMENEA DE CONCRETO

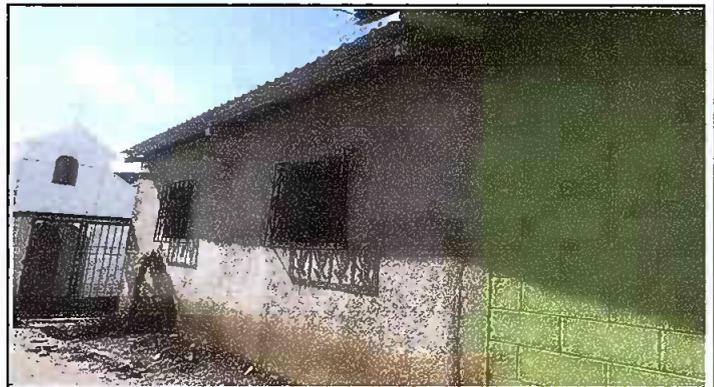
Foto 4: FACHA DEL PROYECTO TERMINADO

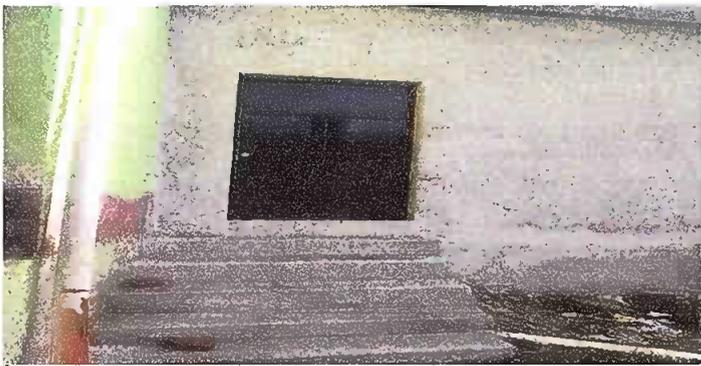
Foto 5: MANTENIMIENTO DE PUERTA DE METAL

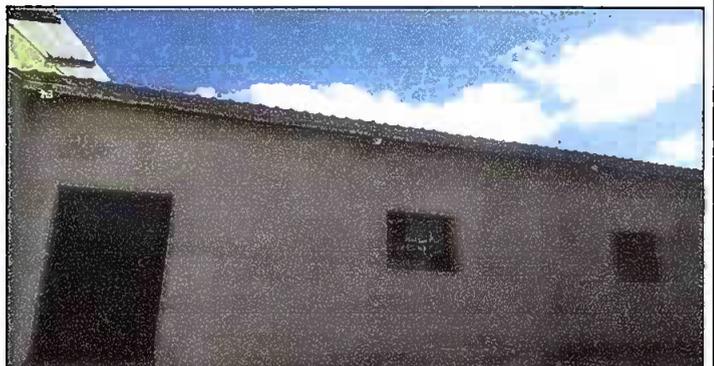
Foto 6: FACHADA FRONTAL DEL PROYECTO TERMINADO

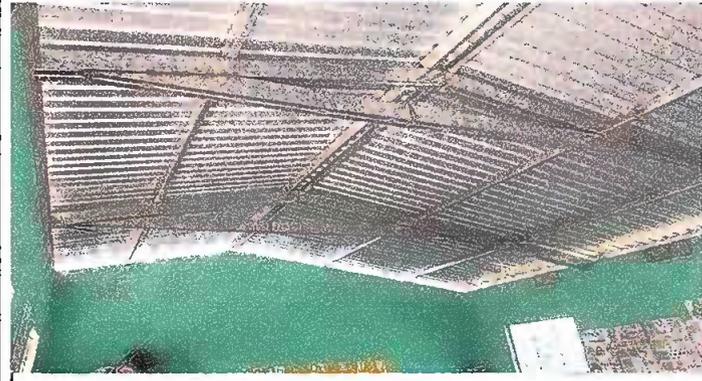
Foto1: SUSTITUCION DE LAMINA ALUZINC

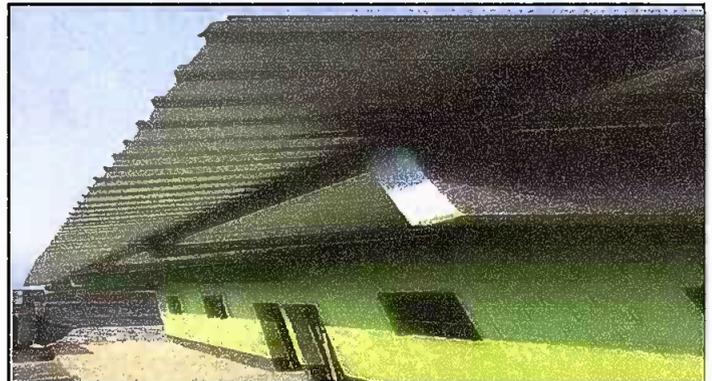
Foto 2: SUSTITUCION DE ESTRUCTURA DE SOPORTE DE METAL GALVANIZADO

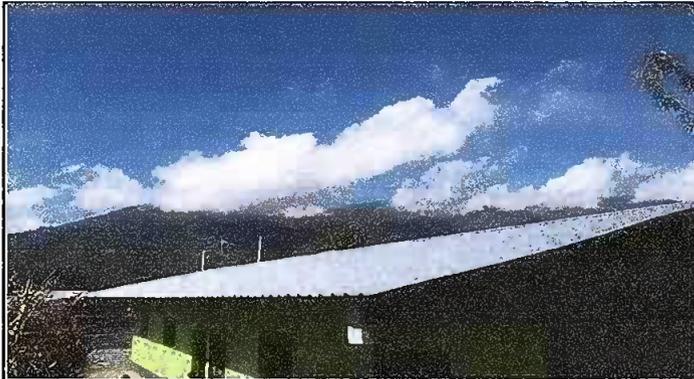
Foto 3: FACHADA DE TECHADO TERMINADO

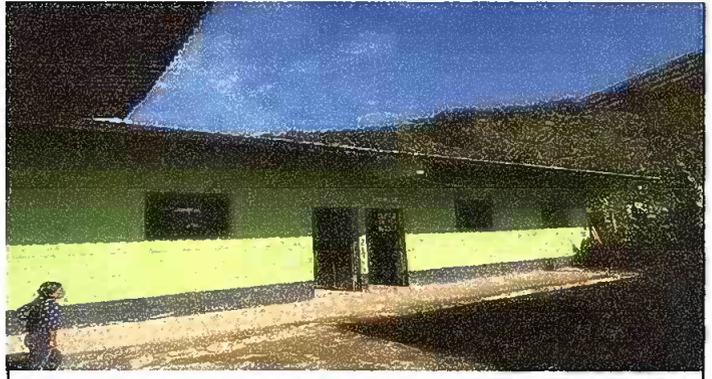
Foto 4: FACHADA FRONTAL DEL PROYECTO TERMINADO
