SITUACIÓN DEFICIENCIAS DETERMINADAS PREVIO DURANTE POSTERIOR

DEPARTAMENTO:	Quiché	MUNICIPIO:	Nebaj
NOMBRE DEL ESTABLECIMIENTO:	Centro Oficial Preprimaria Anexo a EORM.	DIRECCIÓN DEL ESTABLECIMIENTO:	Aldea Xexuxcap
CÓDIGO DEL ESTABLECIMIENTO:	14-13-0861-41	FECHA:	20-02-2,023

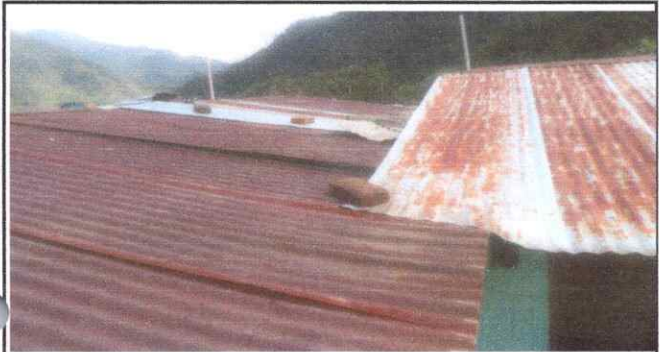
Foto1: Sustitución de lamina por lámina troquelada aluzinc calibre 26 M2

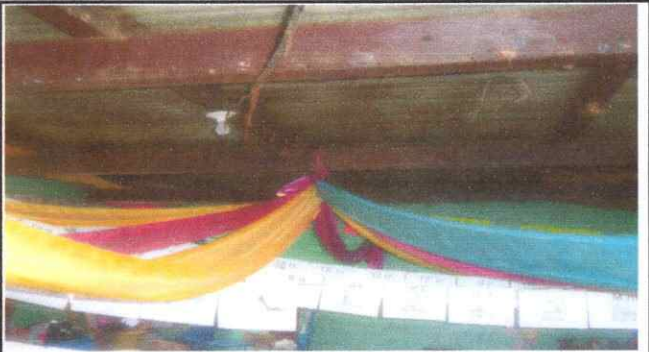
Foto 2: Sustitución de estructura de soporte de madera, por metal M2

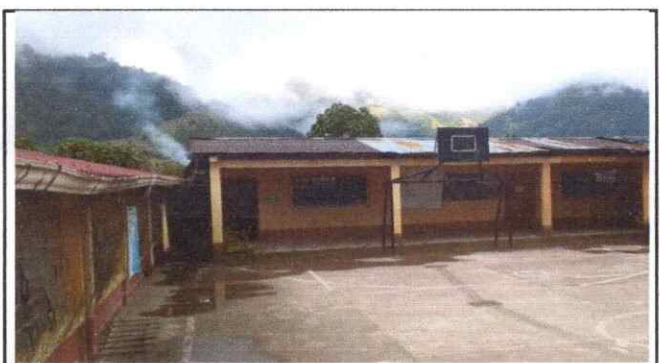
Foto 3: Sustitución de tres puertas de madera por metal

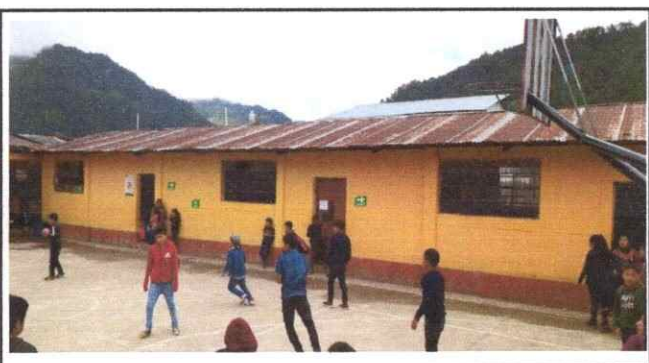
Foto 4: Sustitución de lamina por lámina troquelada aluzinc calibre 26 M2

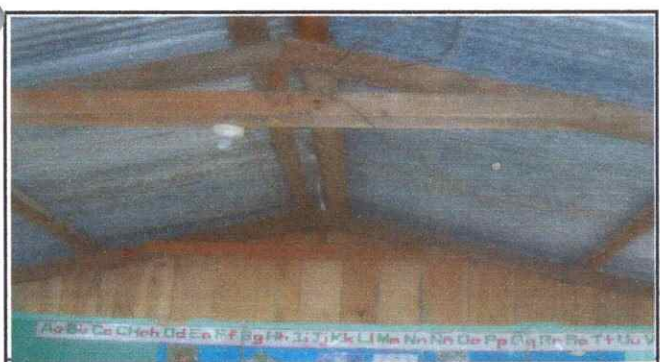
Foto 5: Sustitución de estructura de soporte de madera, por metal M2

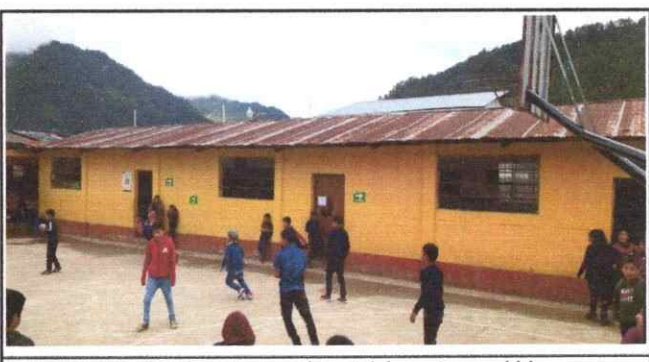
Foto 6: Sustitución de estructura de metal de ventana y vidrios

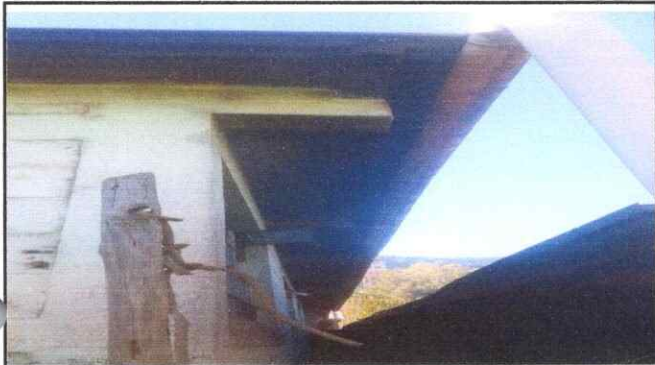
Foto1: Sustrución de canal de Pvc

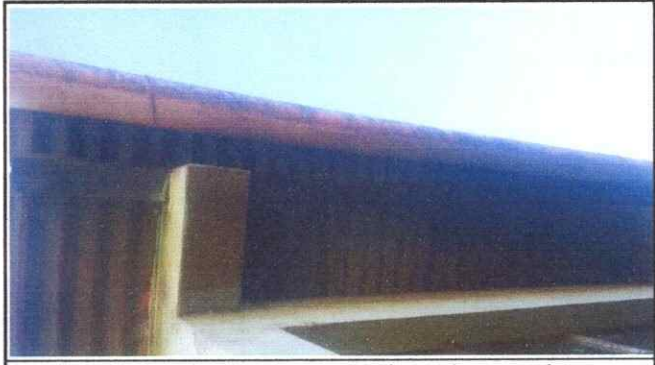
Foto 2: Sustrución de soporte o pescante de metal para canal.

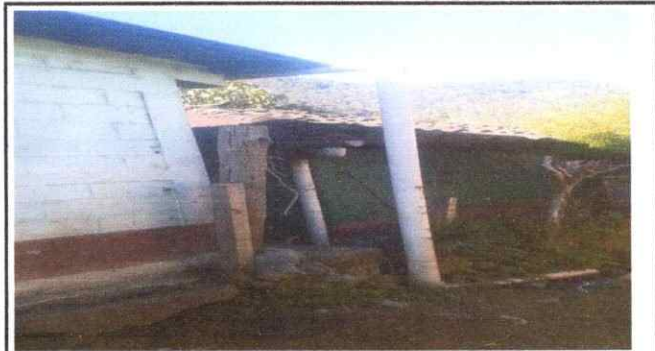
Foto 3: Sustrución de bajada de agua pluvial, tubo pvc 3
