**REGISTRO FOTOGRÁFICO
PROGRAMA DE MANTENIMIENTO DE EDIFICIOS ESCOLARES PÚBLICOS**

Ministerio de Educación
Guatemala

DEPARTAMENTO:	Quiché	MUNICIPIO:	Nebaj
NOMBRE DEL ESTABLECIMIENTO:	Centro Oficial Preprimara Anexo a EORM.	DIRECCIÓN DEL ESTABLECIMIENTO:	Aldea Xexuxcap
CÓDIGO DEL ESTABLECIMIENTO:	14-13-0861-41	FECHA:	05-07-2,024

DEPARTAMENTO:	El Quiché	MUNICIPIO:	Nebaj
NOMBRE DEL ESTABLECIMIENTO:	Escuela Oficial Rural Mixta	DIRECCIÓN DEL ESTABLECIMIENTO:	Aldea Xexuxcap
CÓDIGO DEL ESTABLECIMIENTO:	14-13-0901-43	FECHA:	23/07/2023

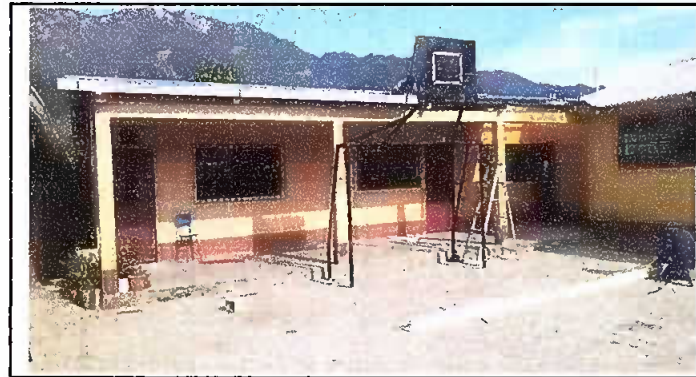
Foto1: Sustrucción de puerta de madera por metal

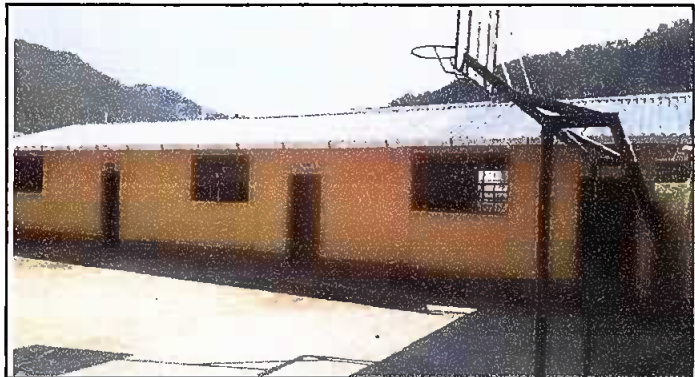
Foto 2: Sustrucción de lámina, por lámina troquedala

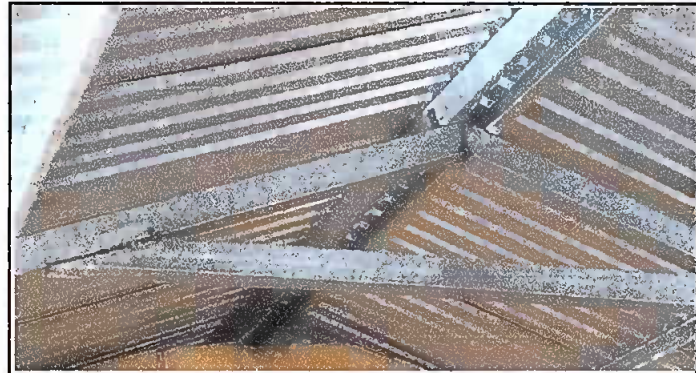
Foto 3: Sustrucción de estructura de soporte de madera por metral

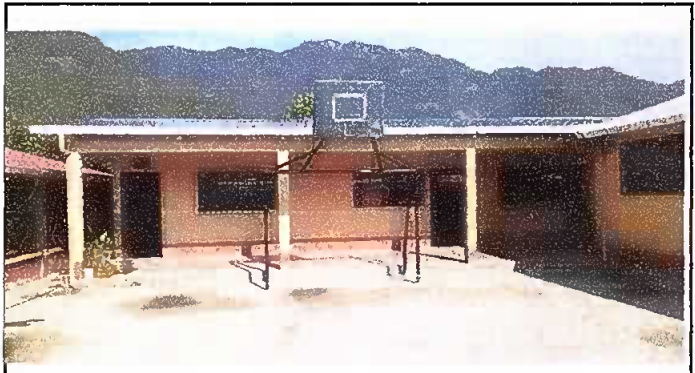
Foto 4: Mantenimiento a estructura de metal de ventana

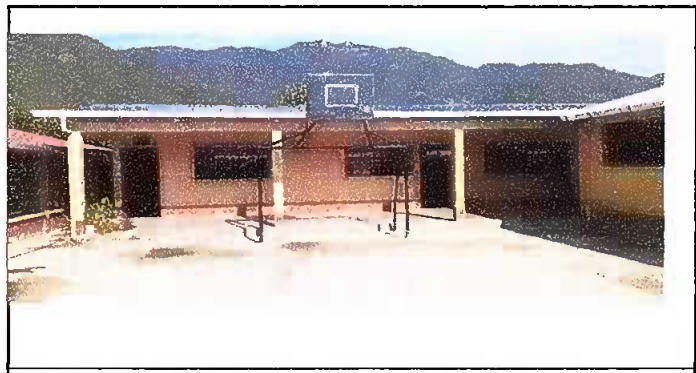
Foto 5: Sustrucción de bajade de agua pluvial por tuvo PVC 3

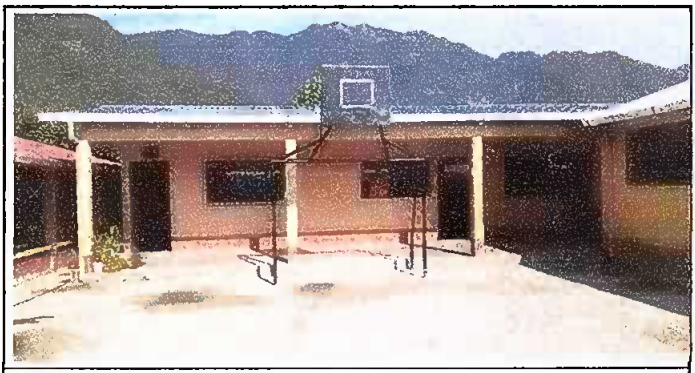
Foto 6: Sustrucción de canal de Pvc

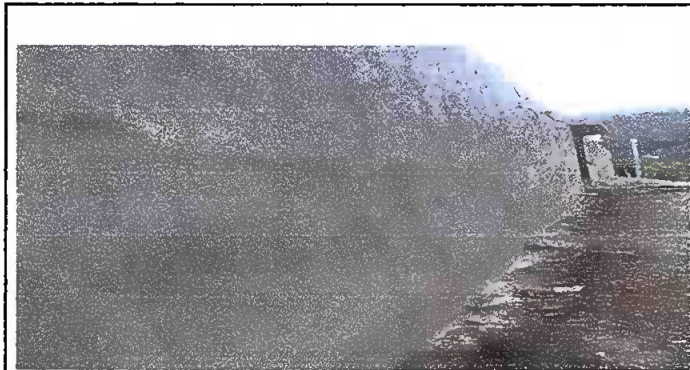
Foto 1: Repello en muro

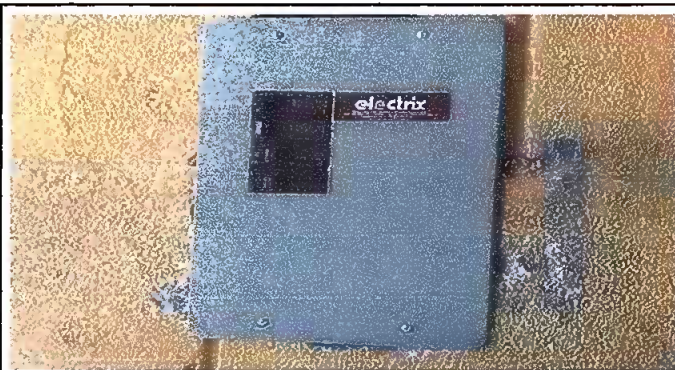
Foto 2: Sustitución de tablero de flipones 104 TL412

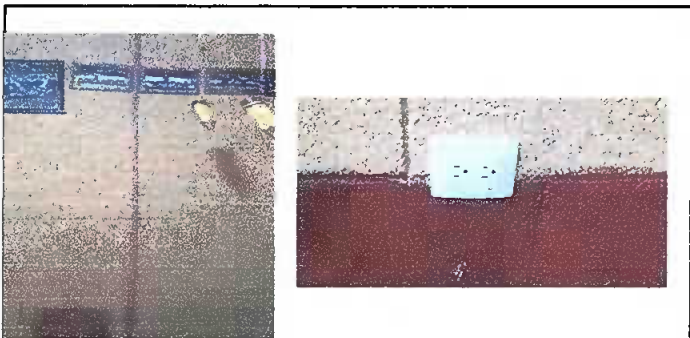
Foto 3: Sustitución de ducto y tomacorriente

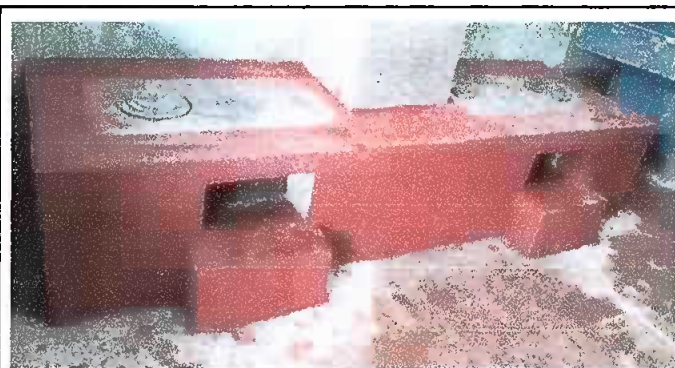
Foto 4: Sustitución de estufa rural (completa) incluye chimenea y plancha de metal

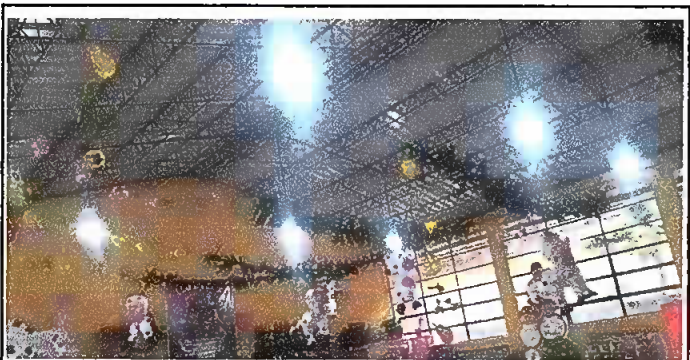
Foto 5: Instalacion de luz (interruptor y ducto cableado, tomacorriente y plafonera

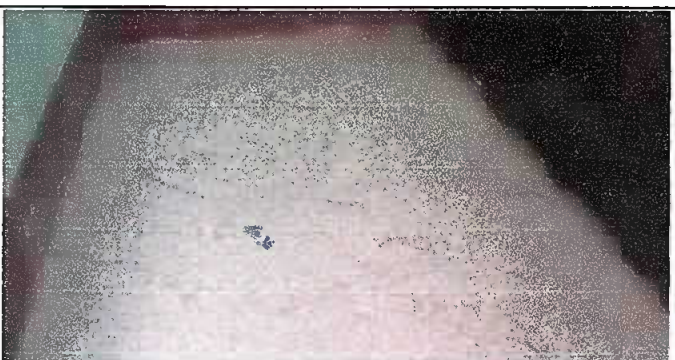
Foto 6: Sustitución de piso de cemento por piso ceramico
