SITUACIÓN DEFICIENCIAS DETERMINADAS PREVIO DURANTE POSTERIOR

| DEPARTAMENTO: | QUICHÉ | MUNICIPIO: | NEBAJ |
| NOMBRE DEL ESTABLECIMIENTO: | ESCUELA OFICIAL RURAL MIXTA | DIRECCIÓN DEL ESTABLECIMIENTO: | ALDEA LAS FLORES TURANZA |
| CÓDIGO DEL ESTABLECIMIENTO: | 14-13-4982-43 | FECHA: | 01/05/2024 |

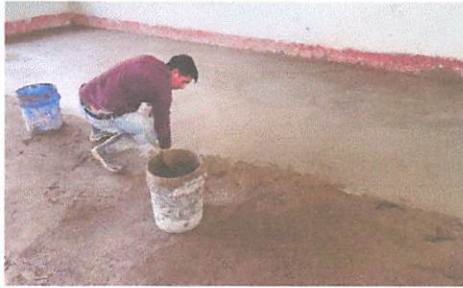
Módulo 1: Sustitución de piso de ladrillo a piso de concreto

Aquí no se percató tomar fotografía cuando estaba en proceso de sustitución,
Módulo 1: Sustitución de piso de ladrillo a piso de concreto

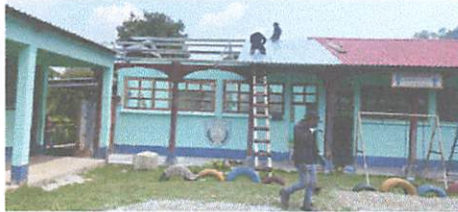
Módulo 1: Sustitución de lámina por lámina troquelada y sustitución de estructura portante de madera por metal.

También en este módulo no se percató tomar fotografía cuando estaba en proceso.
Módulo 4: Sustitución de Lámina a lamina troquelada y sustitución de estructura portante de madera a metal.

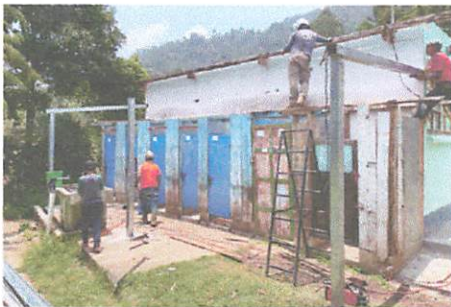
Módulo 2: Sustitución de puertas de madera a metal, lamina a lamina troquelada y sustitución de estructura portante de madera a metal.

De igual manera aquí no se tomó fotografía.
Módulos 1 y 3: Colocación de canales y bajada de agua pluvial
