REGISTRO FOTOGRÁFICO

DEPARTAMENTO:	EL QUICHÉ	MUNICIPIO:	SAN ANDRES SAJCABAJA
NOMBRE DEL ESTABLECIMIENTO:	EORM	DIRECCIÓN DEL ESTABLECIMIENTO:	CASERIO TINTULEU
CÓDIGO DEL ESTABLECIMIENTO:	14-14-0917-43	FECHA DE LA INSPECCIÓN:	11/03/24

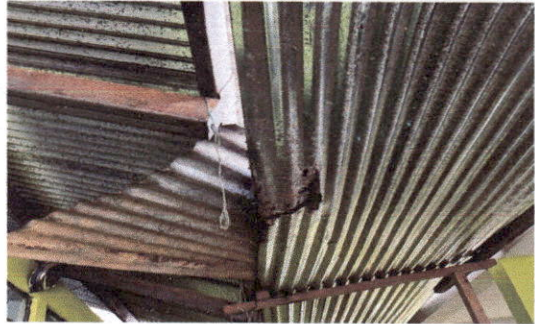
<p>Foto 1: TECHO DE LAMINA SOBRE EL CORREDOR DE AULAS, YA DESPRENDIDA Y CAIDA.</p>

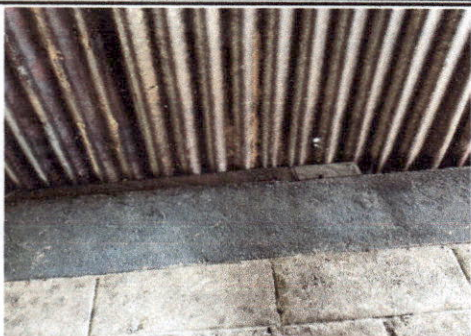
Foto 7: LAMINA DEL TECHO DE LA COCINA, MUY DETERIORADA Y CON FILTRACIONES.

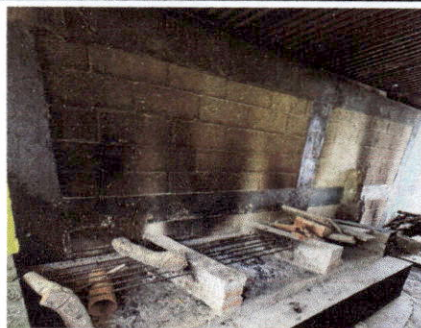
Foto 8: REPARACION Y AMPLIACION DE ESTUFA DE LEÑA.

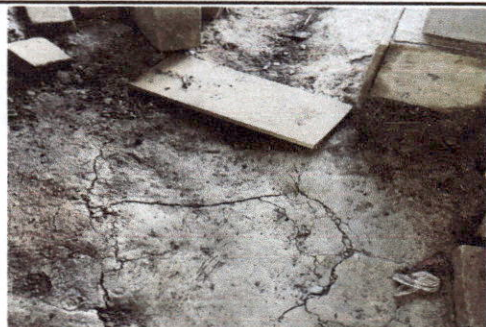
Foto 9: ACTUALMENTE LA COCINA NO CUENTA CON PISO FIRME, SIENDO ESTE DE TIERRA.

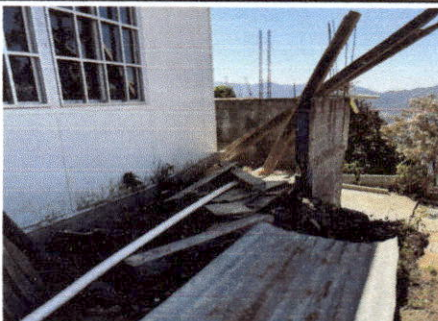
Foto 10: MURO PERIMETRAL ANEXO A LA COCINA TOTALMENTE COLAPSADO, REPRESENTANDO UN PELIGRO A USUARIOS.
