SITUACIÓN DEFICIENCIAS DETERMINADAS

DEPARTAMENTO:	Quiché	MUNICIPIO:	San Miguel Uspantán
NOMBRE DEL ESTABLECIMIENTO:	Escuela Oficial Rural Mixta, Caserío Chiyutales I	DIRECCIÓN DEL ESTABLECIMIENTO:	Caserío Chiyutales I
CÓDIGO DEL ESTABLECIMIENTO:	14-15-0071-43	FECHA:	4 de julio del año 2024

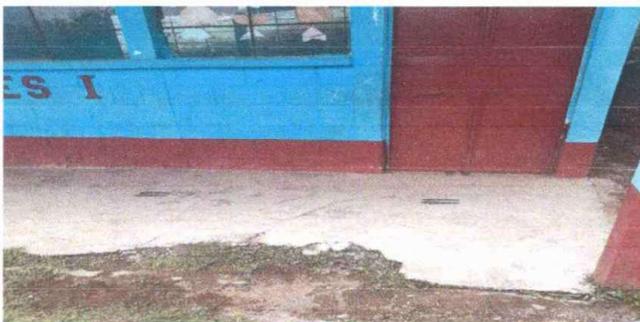
Foto 4 . Muro perimetral. Sustritiónde porton en mal estado.

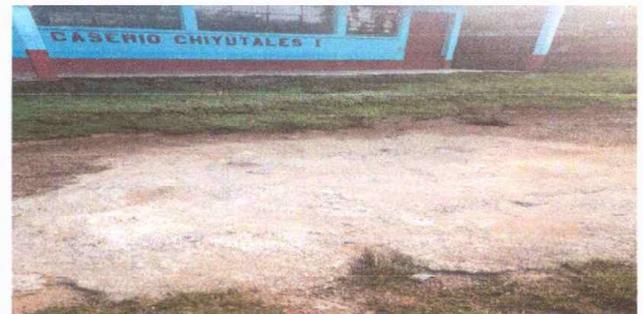
Foto 5. Módulo II . Sustritiónde torta de concreto por piso granito y reparación de pla
