REGISTRO FOTOGRÁFICO

DEPARTAMENTO:	EL QUICHÉ	MUNICIPIO:	SAN MIGUEL USPANTAN
NOMBRE DEL ESTABLECIMIENTO:	EORM	DIRECCIÓN DEL ESTABLECIMIENTO:	CASERIO SANTO CRISTO BUENA VISTA
CÓDIGO DEL ESTABLECIMIENTO:	14-15-0072-43	FECHA DE LA INSPECCIÓN:	13/03/24

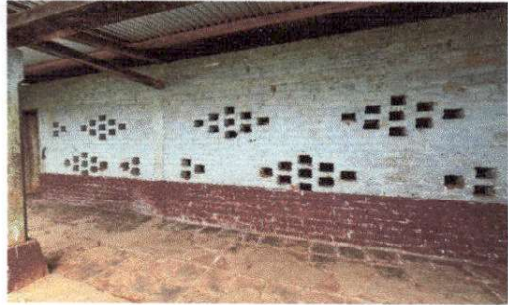
Foto 2: PINTURA EXTERIOR, COMPLETAMENTE DETERIORADA.

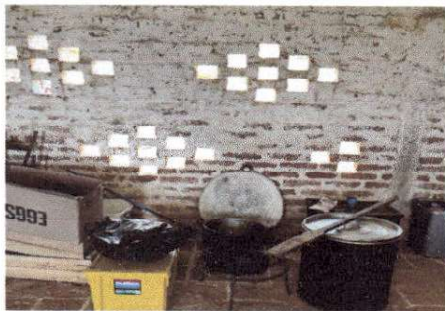
Foto 3: EL MODULO NO CUENTA CON REPELLO EN SUS MUROS Y EN AREAS EL LADRILLO ESTA EXPUESTO.

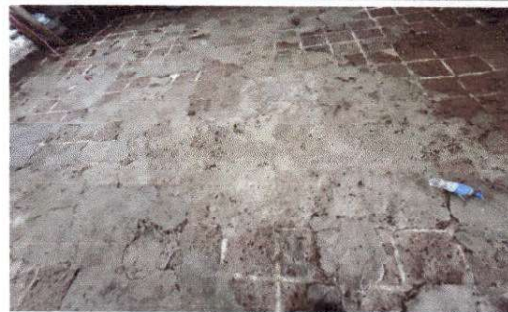
Foto 4: PISO DETERIORADO Y DESNIVELADO

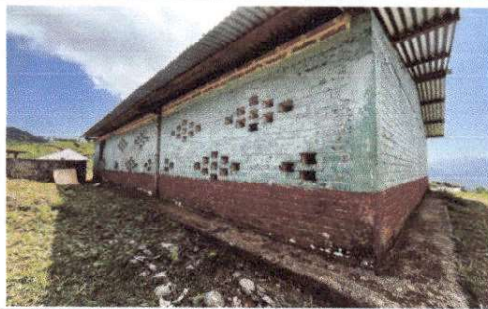
Foto 5: LOS ESPACIOS NO CUENTAN CON ILUMINACION Y VENTILACION NATURAL NECESARIA PARA UN USO ADECUADO.

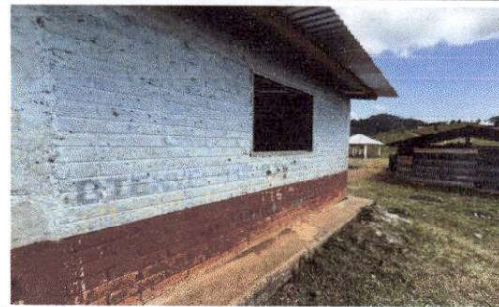
Foto 6: NO SE CUENTA CON VENTANAS EN LOS AMBIENTES.
