REGISTRO FOTOGRÁFICO			
DEPARTAMENTO:	EL QUICHÉ	MUNICIPIO:	SAN MIGUEL USPANTAN
NOMBRE DEL ESTABLECIMIENTO:	EORM	DIRECCIÓN DEL ESTABLECIMIENTO:	COMUNIDAD SANTA MARIA CHAYLA
CÓDIGO DEL ESTABLECIMIENTO:	14-15-0073-43	FECHA DE LA INSPECCIÓN:	14/03/24

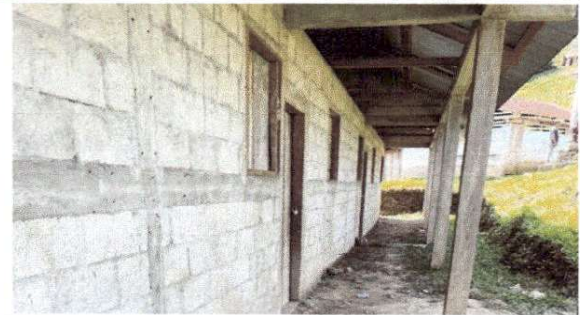
Foto 2: VISTA DEL MODULO NUEVO DE AULAS, EN FUNCIONAMIENTO PERO INCONCLUSO.

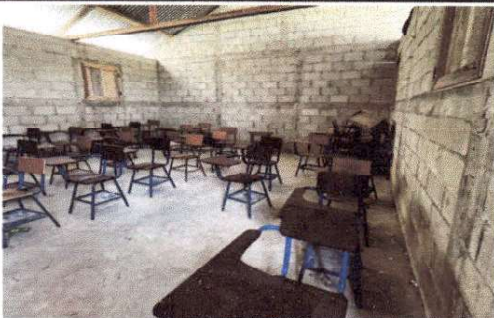
Foto 3: AULAS NO CUENTA CON PINTURA INTERIOR NI EXTERIOR.

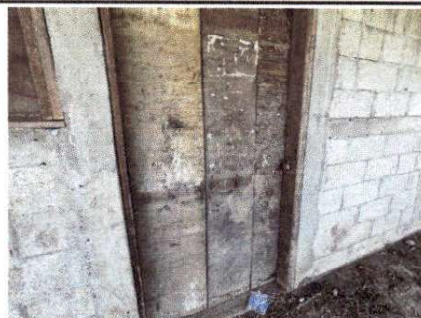
Foto 4: PUERTAS DE AULAS IMPREVISTAS, DE MADERA.

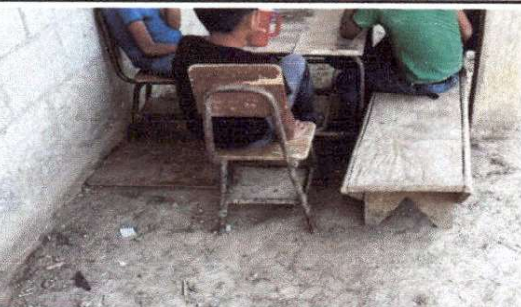
Foto 5: UNA DE LAS AULAS NO CUENTA CON FUNDICION DE TORTA DE CONCRETO, DANDOLE USO SOBRE TIERRA.

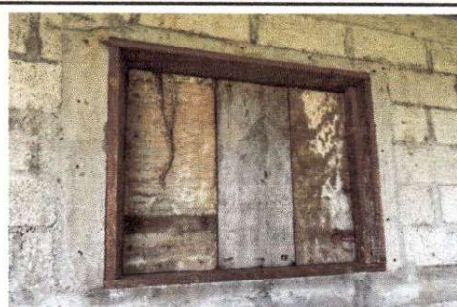
Foto 6: AL IGUAL QUE LAS PUERTAS, NO EXISTEN VENTANAS Y PROVISIONALMENTE SE COLOCO MADERA PARA CUBRIR VANOS.

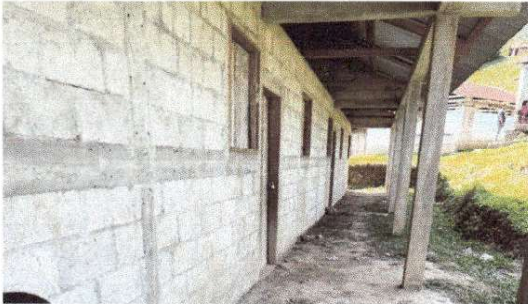
Foto 7: NO CUENTA CON FUNDICION DE CORREDOR NI REPELLO EN MUROS.

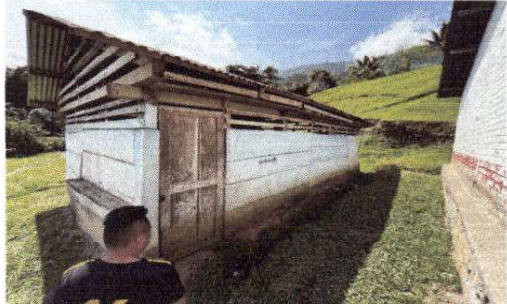
Foto 8: LA CUBIERTA DE LAMINA DE LA COCINA, ES CON LAMINADA RECICLADA (DETERIORADA).

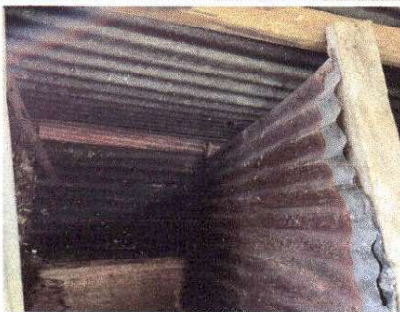
Foto 9: ESTRUCTURA DE SANITARIOS, EN PESIMAS CONDICIONES.

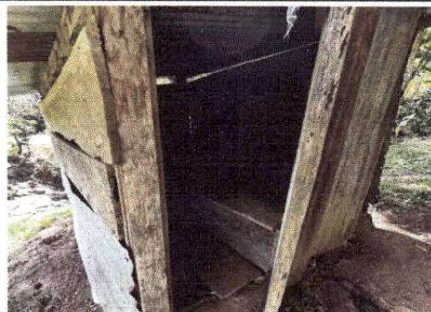
Foto 10: LETRINAS DE MADERA INACCESIBLES Y PODRIDAS.
