REGISTRO FOTOGRÁFICO			
DEPARTAMENTO:	EL QUICHÉ	MUNICIPIO:	SAN MIGUEL USPANTAN
NOMBRE DEL ESTABLECIMIENTO:	EORM	DIRECCIÓN DEL ESTABLECIMIENTO:	COMUNIDAD EL LIRO PUTUL
CÓDIGO DEL ESTABLECIMIENTO:	14-15-0074-43	FECHA DE LA INSPECCIÓN:	13/03/24

REGISTRO FOTOGRÁFICO

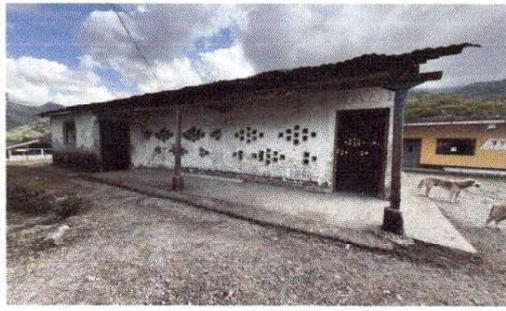
Foto 2: VISTA ACTUAL DEL MODULO A REMOZAR.

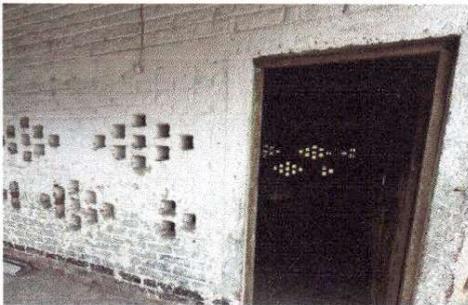
NO CUENTA CON VENTILACION E ILUMINACION ADECUADA PARA EL AULA DEL MODULO.

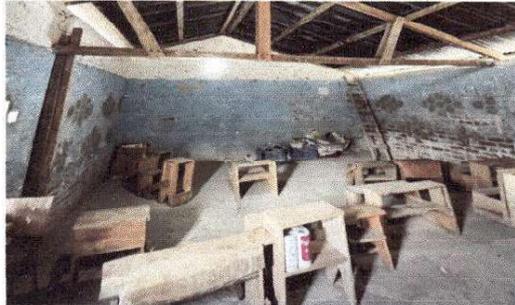
Foto 4: PISO DESNIVELADO Y EN MALAS CONDICIONES.

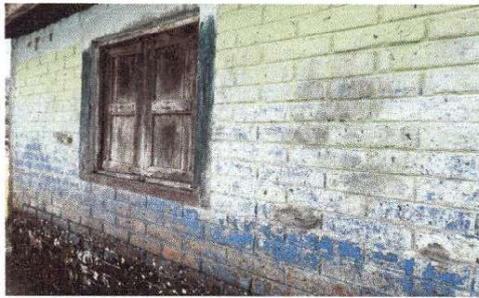
Foto 5: VENTANAS ABATIBLES DE MADERA, YA PODRIDAS

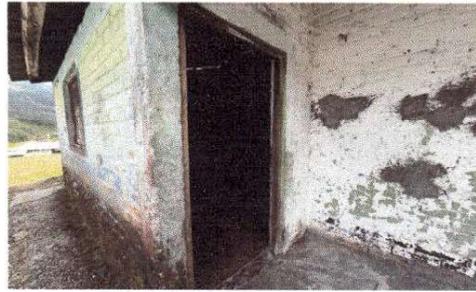
Foto 6: YA NO SE CUENTA CON PUERTA EN ACCESO Y EL RESTO, DETERIORADAS.

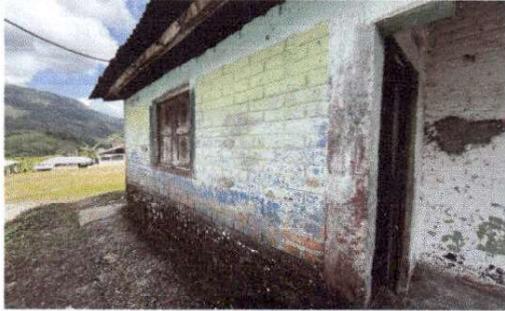
Foto 7: FALTA DE MANTENIMIENTO EN MUROS, CON LADRILLOS EXPUESTOS EN VARIAS AREAS DEL EXTERIOR.

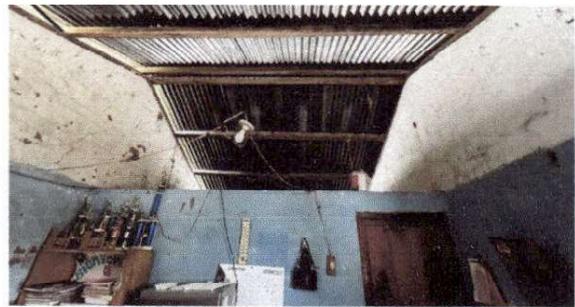
Foto 8: PAREDES INTERIORES, IRREGULARES Y DETERIORADAS.

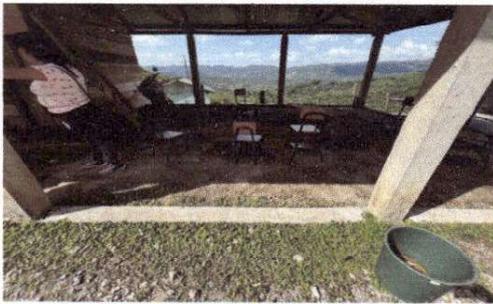
Foto 9: GALERA DE UBICACIÓN DE LA COCINA, ACTUALMENTE.

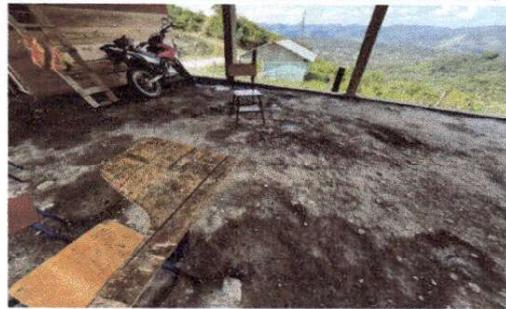
Foto 10: PISO DE MATERIAL Y CONSISTENCIA IRREGULAR; AL IGUAL QUE IRREGULARIDADES DE NIVELES EN TODA EL AREA DE COCINA.
