REGISTRO FOTOGRÁFICO			
DEPARTAMENTO:	EL QUICHÉ	MUNICIPIO:	SAN MIGUEL USPANTAN
NOMBRE DEL ESTABLECIMIENTO:	EORM	DIRECCIÓN DEL ESTABLECIMIENTO:	ALDEA NUEVA ESPERANZA
CÓDIGO DEL ESTABLECIMIENTO:	14-15-0076-43	FECHA DE LA INSPECCIÓN:	12/03/24

REGISTRO FOTOGRAFICO			
DEPARTAMENTO:	EL QUICHÉ	MUNICIPIO:	SAN MIGUEL USPANTAN
NOMBRE DEL ESTABLECIMIENTO:	EORM	DIRECCIÓN DEL ESTABLECIMIENTO:	ALDEA NUEVA ESPERANZA
CÓDIGO DEL ESTABLECIMIENTO:	14-15-0076-43	FECHA DE LA INSPECCIÓN:	12/03/24

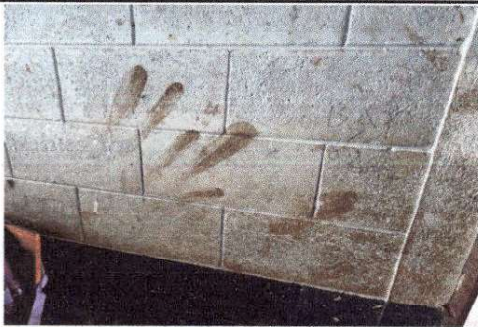
Foto1: PINTURA INTERIOR DE TODAS LAS AULAS SIN MANTENIMIENTO.

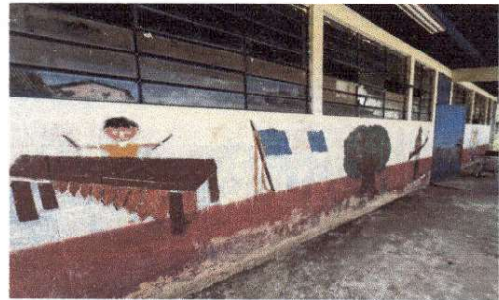
Foto 2: PINTURA EXTERIOR DEL MODULO DE AULAS, DETERIORADO.

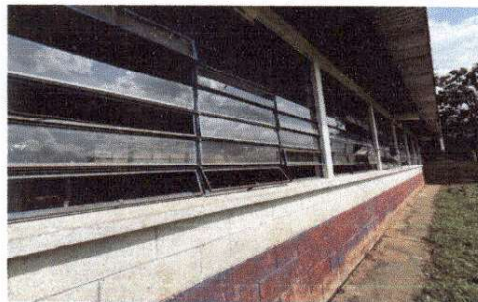
Foto 3: VENTANAS DE AULAS, SIN VIDRIOS O VIDRIOS DAÑADOS

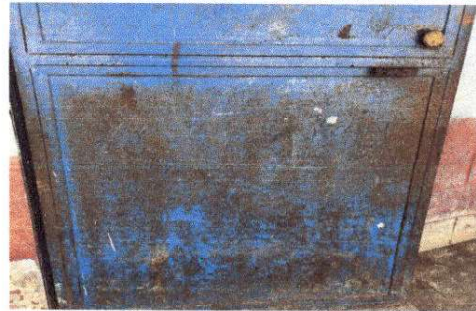
Foto 4: FALTA DE MANTENIMIENTO DE PINTURA EN PUERTAS DE METAL DE AULAS DE LA ESCUELA.

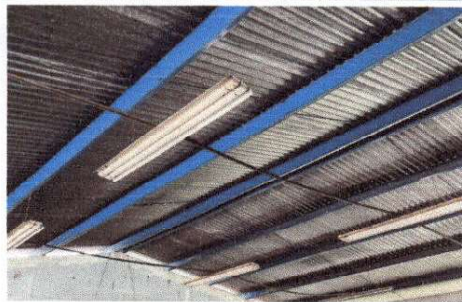
Foto 5: LAMPARAS EN SU TOTALIDAD SIN FUNCIONAMIENTO Y CONEXIONES ARRUINADAS.

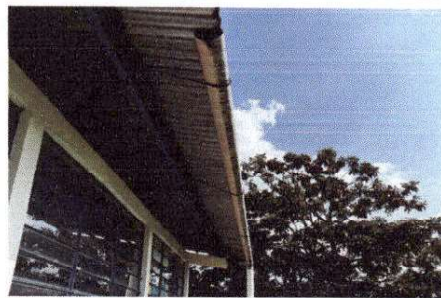
Foto 6: BAJADA DE AGUA PLUVIAL, IMPROVISADA CON TUBERIA DE PVC.

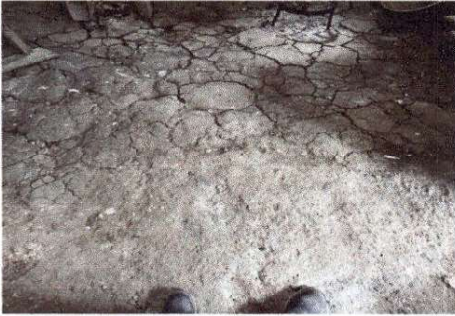
Foto 7: EL PISO DEL AREA DE LA COCINA ACTUALMENTE ES DE TIERRA.

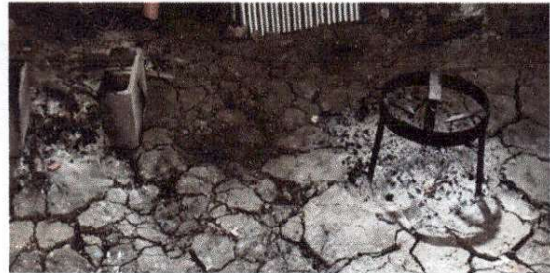
Foto 8: HORNILLAS HECHIZAS Y DE BLOCKS, PARA COLOCACION DE OLLAS PARA PREPARACION DE COMIDA.

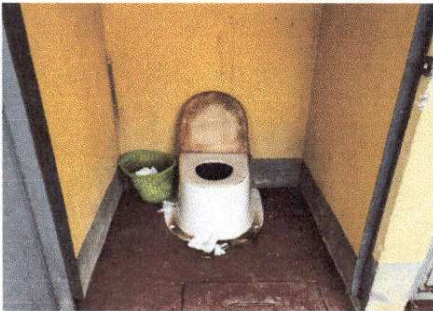
Foto 9: DETERIORO DE PINTURA DE MUROS DE SANITARIOS Y PUERTAS.

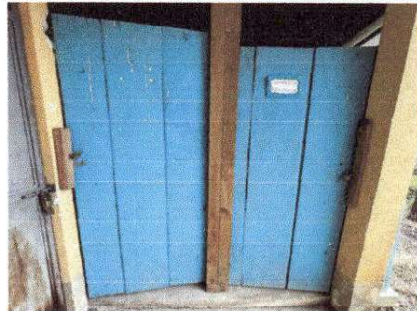
Foto 10: PUERTAS DE SANITARIOS DE MAESTROS IMPROVISADAS, DE MADERA.
