| REGISTRO FOTOGRÁFICO | | | |
| DEPARTAMENTO: | EL QUICHÉ | MUNICIPIO: | SAN MIGUEL USPANTAN |
| NOMBRE DEL ESTABLECIMIENTO: | EORM | DIRECCIÓN DEL ESTABLECIMIENTO: | ALDEA SACRABINAC |
| CÓDIGO DEL ESTABLECIMIENTO: | 14-15-0077-43 | FECHA DE LA INSPECCIÓN: | 12/03/24 |

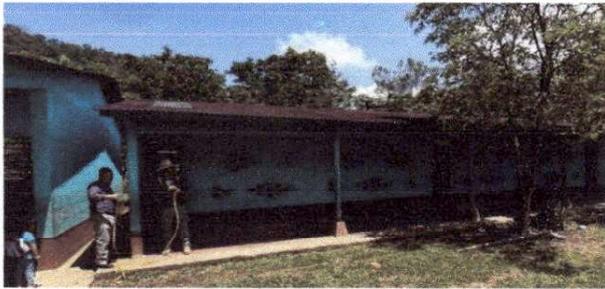
Foto1: VISTA EXTERIOR DEL TECHO DE LAMINA DE MODULO DE AULAS, YA OXIDADO Y ANTIGUADO.

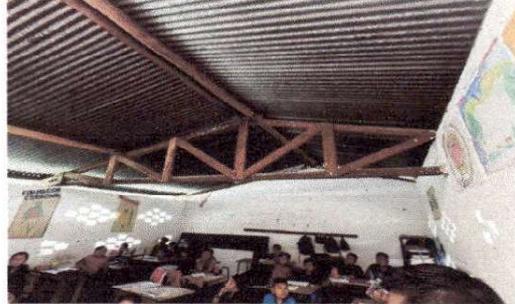
Foto 2: ESTRUCTURA PORTANTE DE MADERA DEL TECHO DE UN MODULO DE AULAS, PODRIDO.

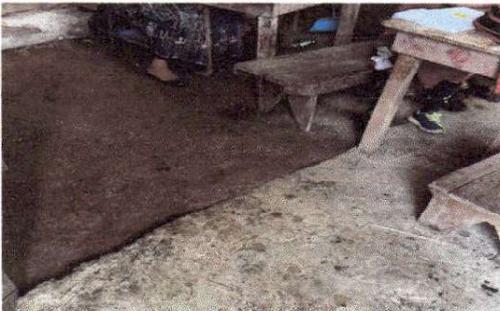
Foto 3: SECTOR DE UNA DE LAS AULAS DE LA ESCUELA NO CUENTA CON TORTA DE CONCRETO, SIENDO ESTE ACTUALMENTE DE TIERRA.

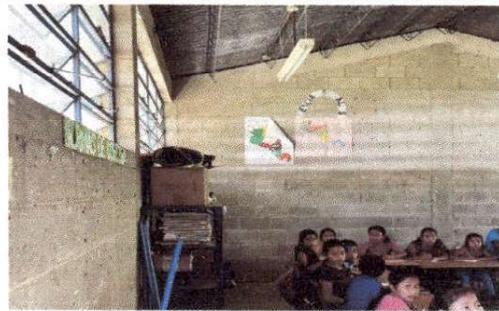
Foto 4: AULAS DE LA ESCUELA SIN COLOCACION DE PINTURA EN TODO EL INTERIOR.

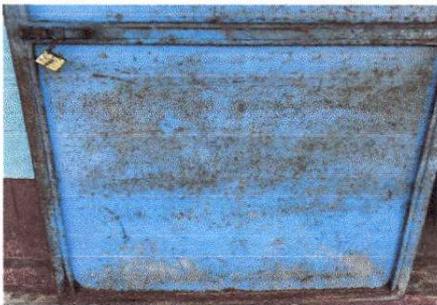
Foto 5: PUERTAS DE METAL DE AULAS DETERIORADAS.

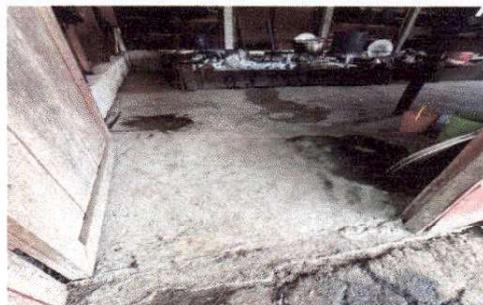
Foto 6: PISO DEL AREA DE COCINA ACTUALMENTE ES DE TIERRA.

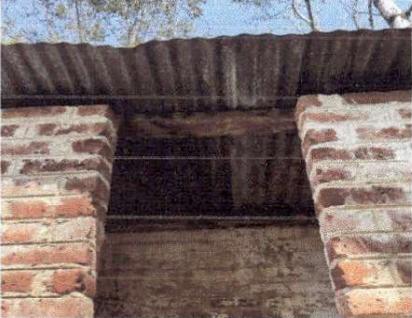
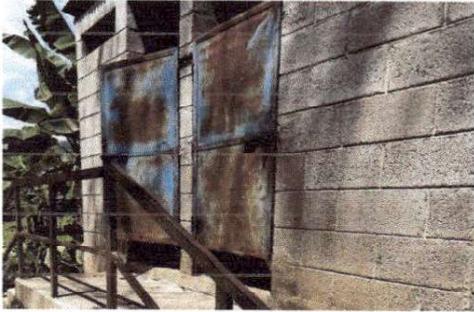
| REGISTRO FOTOGRAFICO | | | | |
|---|--|--|---|--|
| Foto 7: TECHO DE LAMINA Y PAREDES SIN REPELLO Y PINTURA EN MODULO DE BAÑO. | | Foto 8: PUERTAS DE SANITARIOS DETERIORADAS Y OXIDADAS. | | |

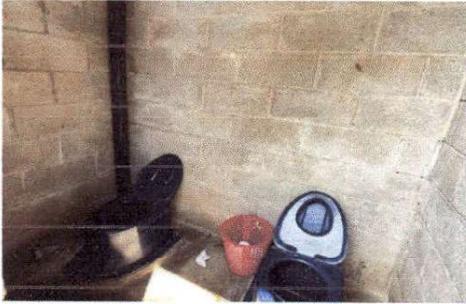
| REGISTRO FOTOGRAFICO | | | | |
|---|--|--|---|--|
| Foto 9: MODULOS DE SANITARIOS SIN PINTURA INTERIOR Y EXTERIOR. | | Foto 10: FOTO CON ESCUELA AL FONDO, AL FINALIZAR LA VISITA. | | |

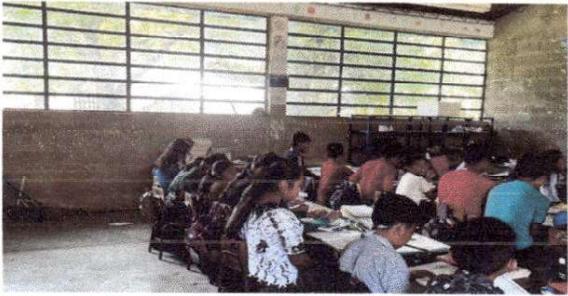
| REGISTRO FOTOGRAFICO | | | | |
|---|--|--|---|--|
| Foto 11: OTRO DE LOS MODULOS DE AULAS, SIN PINTURA INTERIOR EN ELLAS. | | Foto 12: FOTO CON DIRECTOR DE LA ESCUELA, AL FINALIZAR VISITA. | | |
