REGISTRO FOTOGRAFICO			
DEPARTAMENTO:	EL QUICHÉ	MUNICIPIO:	SAN MIGUEL USPANTAN
NOMBRE DEL ESTABLECIMIENTO:	EORM	DIRECCIÓN DEL ESTABLECIMIENTO:	ALDEA LA GRANADA
CÓDIGO DEL ESTABLECIMIENTO:	14-15-0078-43	FECHA DE LA INSPECCIÓN:	14/03/24

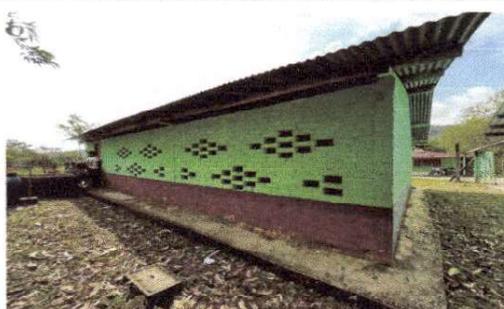
Foto 2: VISTA GENERAL DEL MODULO A REMOZAR.

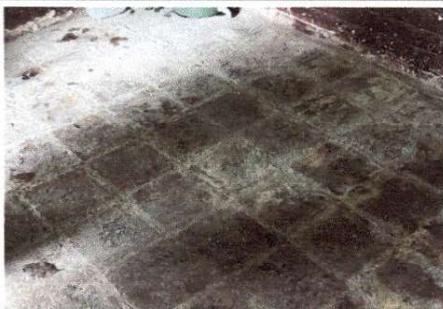
Foto 3: AREA DE DIRECCION DEL MODULO, CON PISO DETERIORADO.

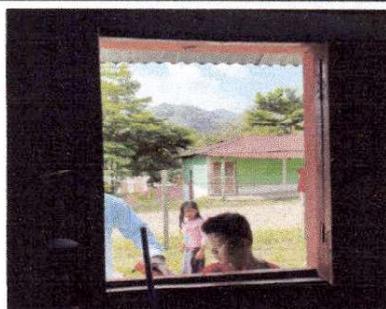
Foto 4: EL MODULO NO CUENTA CON VENTANAS DE VIDRIO Y CON Poca ILUMINACION NATURAL.

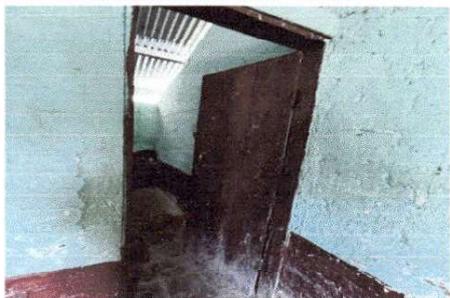
Foto 5: PUERTAS DE MADERA DEL MODULO, CAIDAS Y PODRIDAS.

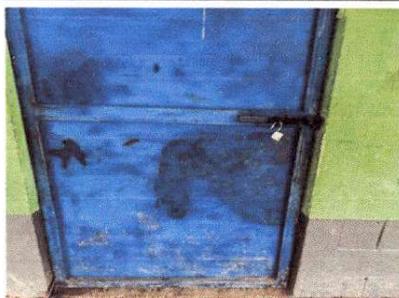
Foto 6: LAS PUERTAS DE TODOS LOS SANITARIOS SE ENCUENTRAN EN MALAS CONDICIONES, MANCHADAS Y OXIDADAS.

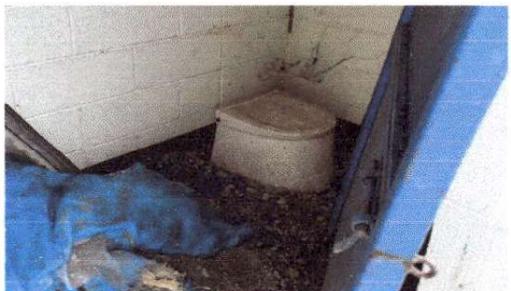
<p>Foto 7: SANITARIOS CON LETRINAS PLASTICAS, ARRUINADAS Y SIN PODERLES DAR USO.</p>

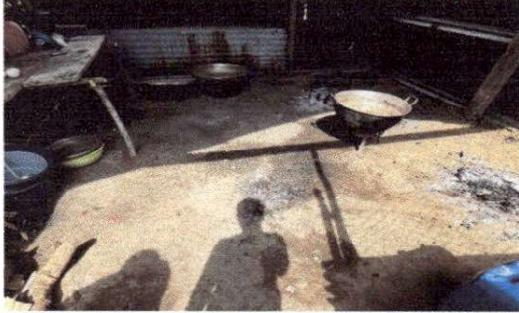
<p>Foto 8: LA BASE DE LA COCINA ES DE TIERRA Y CON AREA DE FUEGO IMPROVISADAS CON BASES HECHIZAS DE METAL.</p>

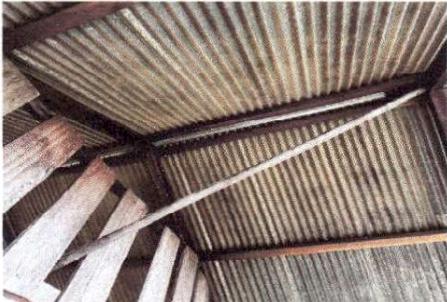
<p>Foto 9: TECHO DE LAMINA DEL AREA DE COCINA CON PERFORACIONES Y PROBLEMAS ESTRUCTURALES.</p>

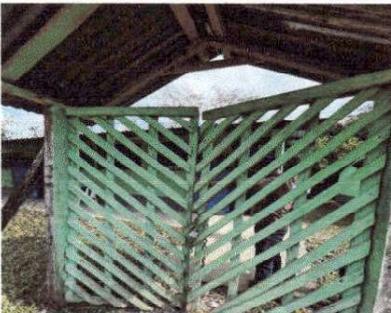
<p>Foto 10: PUERTA DE ACCESO PRINCIPAL Y CUBIERTA, DE MADERA, DAÑADA Y CAIDA. SIN GARANTIAS DE SEGURIDAD.</p>
