REGISTRO FOTOGRÁFICO

DEPARTAMENTO:	EL QUICHÉ	MUNICIPIO:	SAN MIGUEL USPANTAN
NOMBRE DEL ESTABLECIMIENTO:	EORM	DIRECCIÓN DEL ESTABLECIMIENTO:	ALDEA LA GRANADA
CÓDIGO DEL ESTABLECIMIENTO:	14-15-0078-43	FECHA DE LA INSPECCIÓN:	14/03/24

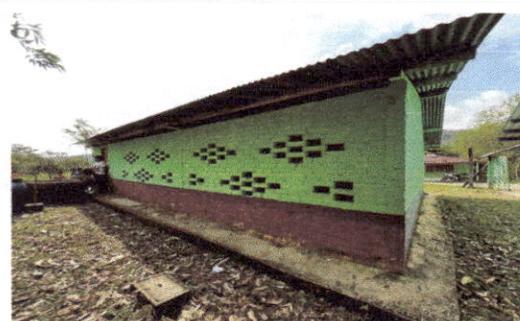
Foto 2: VISTA GENERAL DEL MODULO A REMOZAR.

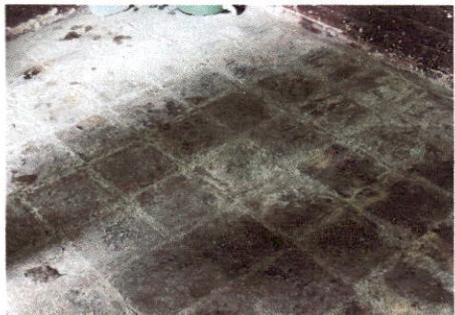
Foto 3: AREA DE DIRECCION DEL MODULO, CON PISO DETERIORADO.

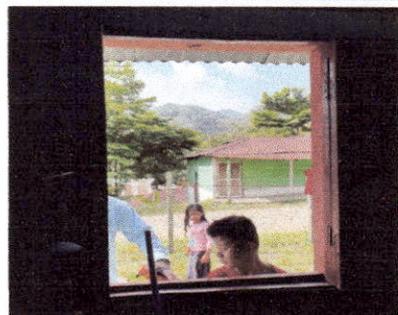
Foto 4: EL MODULO NO CUENTA CON VENTANAS DE VIDRIO Y CON POCIA ILUMINACION NATURAL.

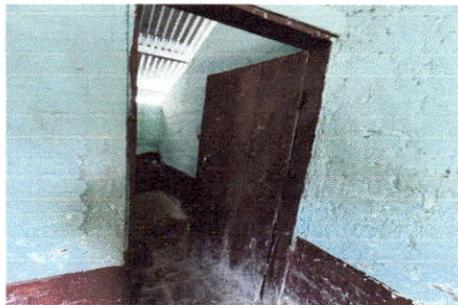
Foto 5: PUERTAS DE MADERA DEL MODULO, CAIDAS Y PODRIDAS.

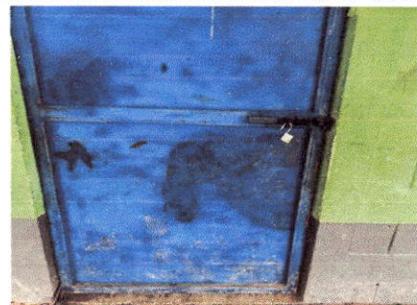
Foto 6: LAS PUERTAS DE TODOS LOS SANITARIOS SE ENCUENTRAN EN MALAS CONDICIONES, MANCHADAS Y OXIDADAS.

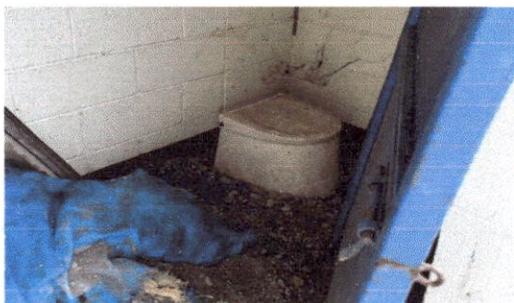
Foto 7: SANITARIOS CON LETRINAS PLÁSTICAS, ARRUINADAS Y SIN PODERLES DAR USO.

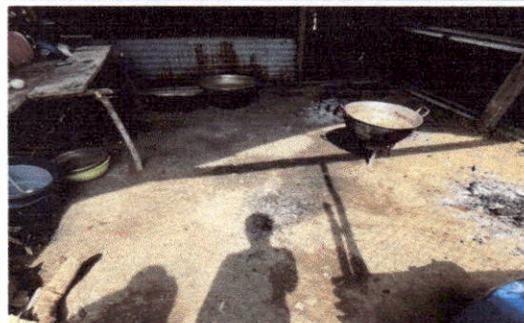
Foto 8: LA BASE DE LA COCINA ES DE TIERRA Y CON ÁREA DE FUEGO IMPROVISADAS CON BASES HECHIZAS DE METAL.

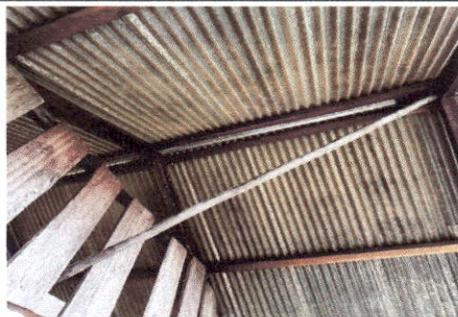
Foto 9: TECHO DE LAMINA DEL ÁREA DE COCINA CON PERFORACIONES Y PROBLEMAS ESTRUCTURALES.

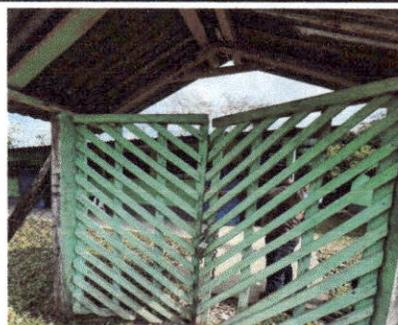
Foto 10: PUERTA DE ACCESO PRINCIPAL Y CUBIERTA, DE MADERA, DAÑADA Y CAÍDA. SIN GARANTÍAS DE SEGURIDAD.
