REGISTRO FOTOGRAFICO			
DEPARTAMENTO:	EL QUICHÉ	MUNICIPIO:	SAN MIGUEL USPANTAN
NOMBRE DEL ESTABLECIMIENTO:	EORM	DIRECCIÓN DEL ESTABLECIMIENTO:	ALDEA SAN ANTONIO LA NUEVA ESPERANZA
CÓDIGO DEL ESTABLECIMIENTO:	14-15-0080-43	FECHA DE LA INSPECCIÓN:	13/03/24

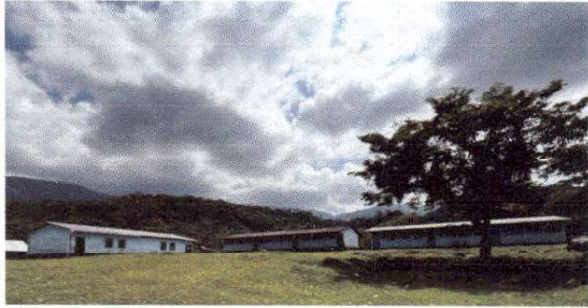
Foto1: LA ESCUELA POR CANTIDAD DE USUARIOS CUENTA CON VARIOS MODULOS (6), YA QUE SE MANEJA MAS DE UNA SECCION POR GRADO.

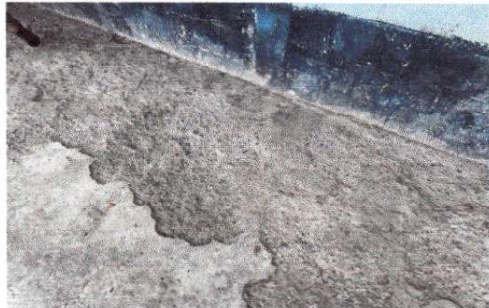
Foto 2: CORREDORES DE MODULOS DE AULAS, DETERIORADOS E IRREGULARES.

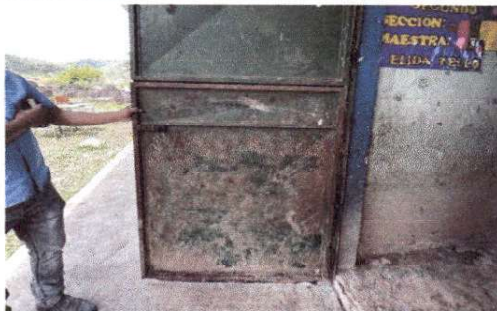
Foto 3: PUERTAS DE METAL DE LAS AULAS EN MALAS CONDICIONES Y OXIDADAS.

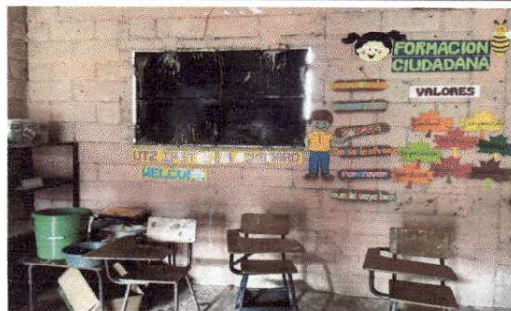
Foto 4: PISO DETERIORADO Y DESNIVELADO

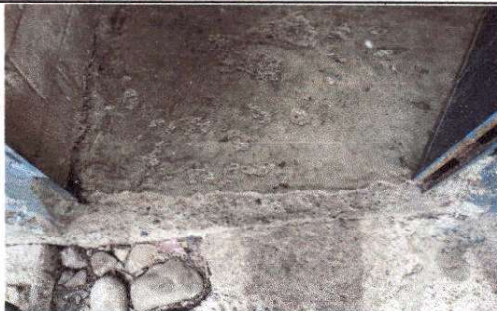
Foto 5: DAÑOS EVIDENTES EN PISO DE DIRECCION DE LA ESCUELA.

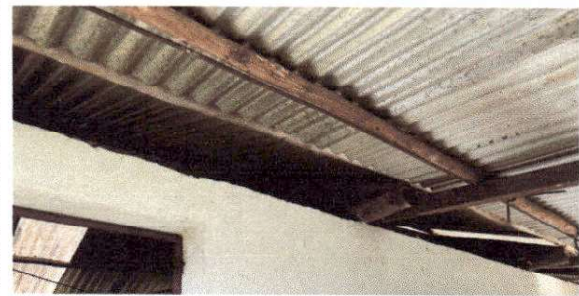
Foto 6: LAMINA DE DIRECCION ANTICUADA Y CON PROBLEMAS DE FILTRACIONES.

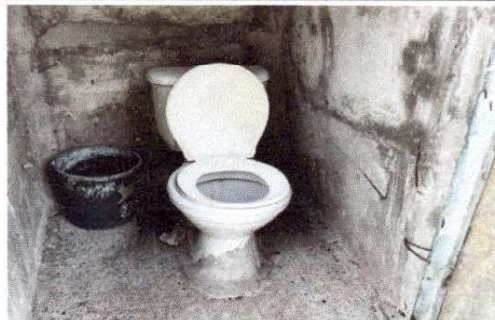
Foto 8: INODOROS MAL INSTALADOS Y DAÑADOS, ADHERIDOS CON MEZCLA NO ADECUADA AL MATERIAL.

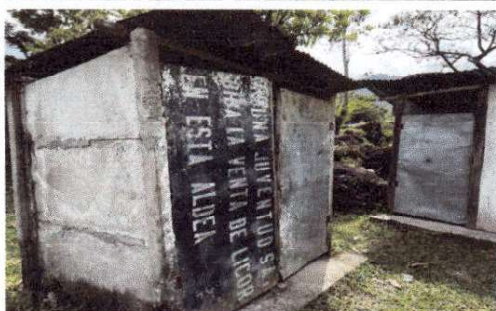
Foto 9: MUROS CON FALTA DE MANTENIMIENTO DE LOS SANITARIOS.

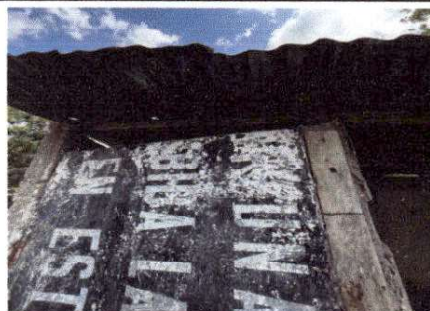
Foto 10: PUERTAS IMPROVISADAS CON LAMINA REICLADA Y TECHOS EN MALAS CONDICIONES DE LOS SANITARIOS.
