REGISTRO FOTOGRÁFICO

DEPARTAMENTO:	EL QUICHÉ	MUNICIPIO:	SAN MIGUEL USPANTAN
NOMBRE DEL ESTABLECIMIENTO:	EORM	DIRECCIÓN DEL ESTABLECIMIENTO:	CASERIO SOCHOJIL
CÓDIGO DEL ESTABLECIMIENTO:	14-15-0081-43	FECHA DE LA INSPECCIÓN:	15/03/24

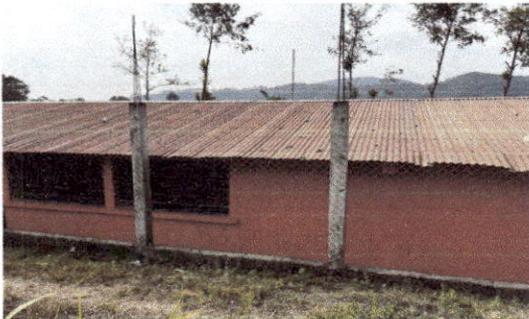
Foto 1: LAMINA GENERAL DEL MODULO, EN MALAS CONDICIONES Y OXIDADA.

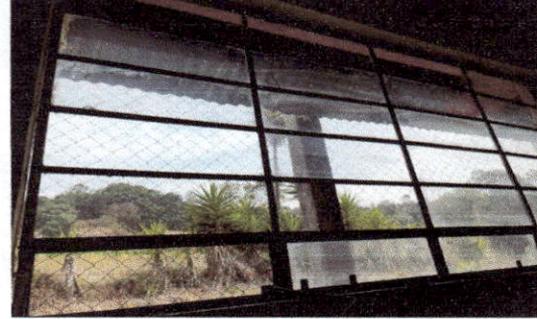
Foto 2: FALTA DE VIDRIOS O QUEBRADOS DE VENTANERIA DE LAS AULAS.

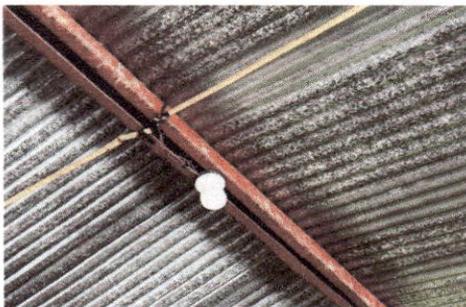
Foto 3: LAMPARAS SIN FUNCIONAMIENTO, CABLEADO DAÑADO DE LA RED ELECTRICA EN LAS AULAS Y PASILLOS.

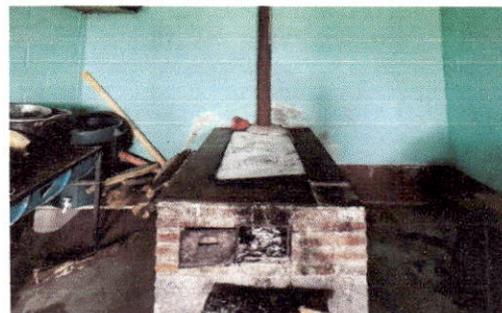
Foto 4: PLANCHA DE ESTUFA EN MALAS CONDICIONES.

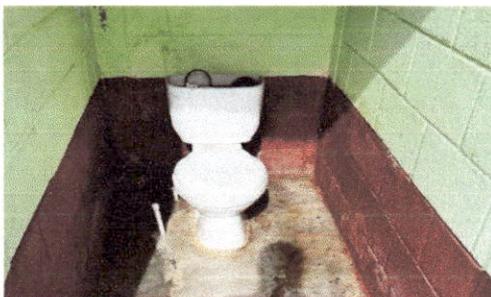
Foto 5: TANQUES DE INODOROS DAÑADOS Y SIN TAPADERAS.

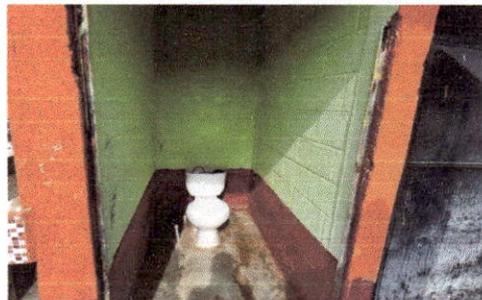
Foto 6: LAS PUERTAS DE LOS SANITARIOS SE HAN CAIDO, PERIDIENDO ASI, PRIVACIDAD EN LOS MISMOS.

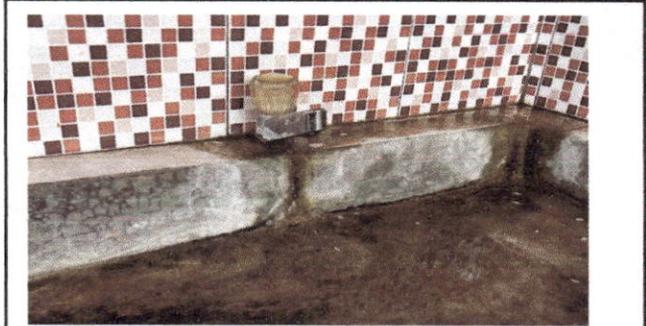
Foto 7: LOS CHORROS DE LOS LAVAMANOS ESTAN VARIADOS EN GRIFOS Y LLAVES, TODOS EN MAL ESTADO Y CON FUGAS.

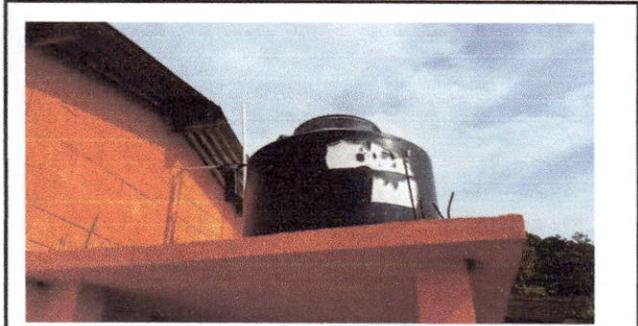
Foto 8: LA CAPACIDAD DEL DEPOSITO DE AGUA, ES MUY LIMITADA PARA EL ABASTECIMIENTO DE LA ESCUELA POR DIAS.

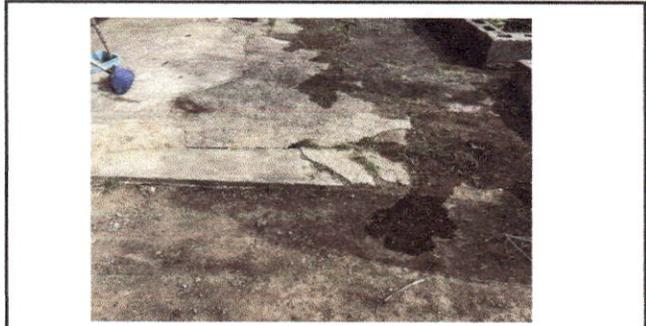
Foto 9: UN SECTOR DE LA CANCHA NO CUENTA CON TORTA DE CONCRETO Y OTRAS AREAS YA ESTAN DAÑADAS.

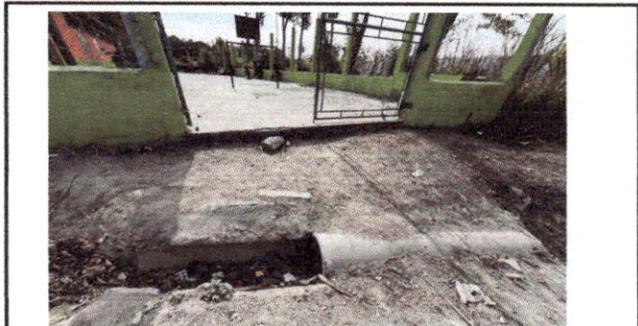
Foto 10: LA RAMPA DE ACCESO PRINCIPAL A LA ESCUELA NO CUENTA CON PISO DE CONCRETO.
