REGISTRO FOTOGRAFICO			
DEPARTAMENTO:	EL QUICHÉ	MUNICIPIO:	SAN MIGUEL USPANTAN
NOMBRE DEL ESTABLECIMIENTO:	EORM	DIRECCIÓN DEL ESTABLECIMIENTO:	COMUNIDAD LAS TERNERAS
CÓDIGO DEL ESTABLECIMIENTO:	14-15-0083-43	FECHA DE LA INSPECCIÓN:	14/03/24

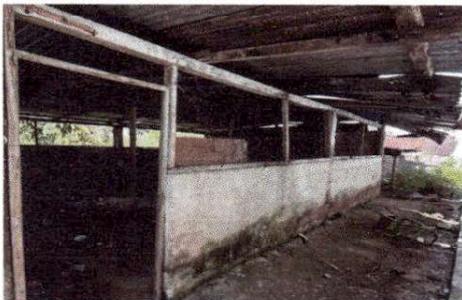
Foto1: AULA EN MALAS CONDICIONES ABANDONADA.

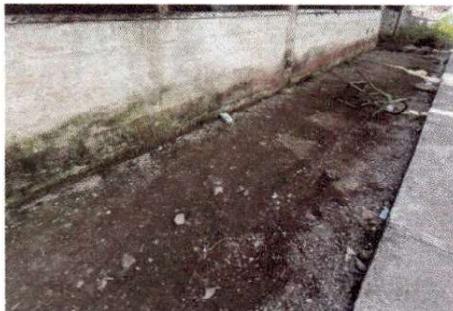
Foto 2: CORREDOR Y ALREDEDORES DEL MODULO SIN PISO.

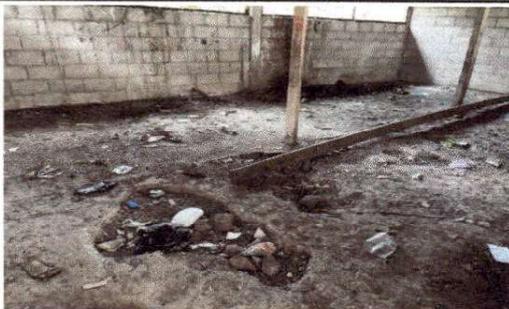
Foto 3: EL INTERIOR DEL AULA NO CUENTA CON UNA TORTA DE CONCRETO DE BASE.

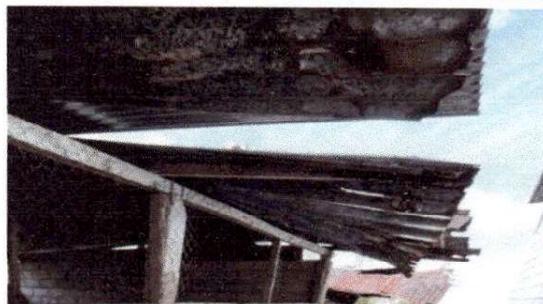
Foto 4: LAMINAS DEL TECHO DEL SALON, TOTALMENTE ARRUINADAS.

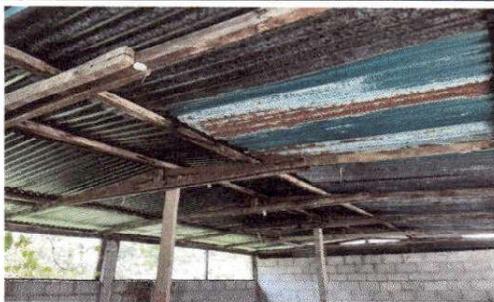
Foto 5: ESTRUCTURA DE TECHO DETERIORADA Y PELIGROSAMENTE CAIDA.

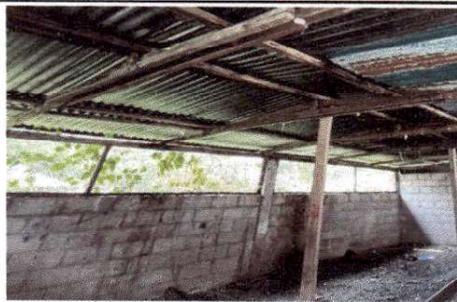
Foto 6: NO SE CUENTA CON VENTANERIA ALGUNA EN EL ESPACIO.

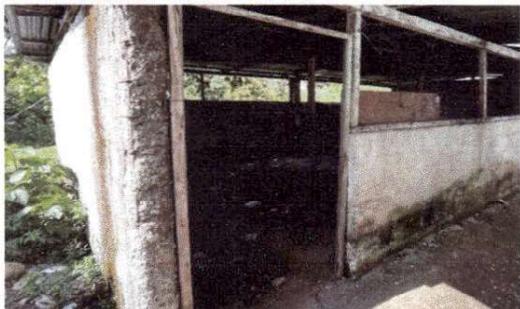
Foto 7: LAS PUERTAS SON DE MADERA EN MAL ESTADO.

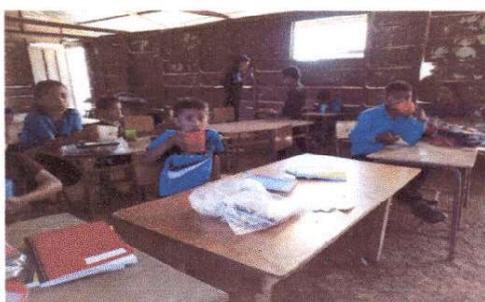
Foto 8: POR NECESIDAD SE HAN MANTENIDO EN UN SALON IMPROVISADO DE MADERA.

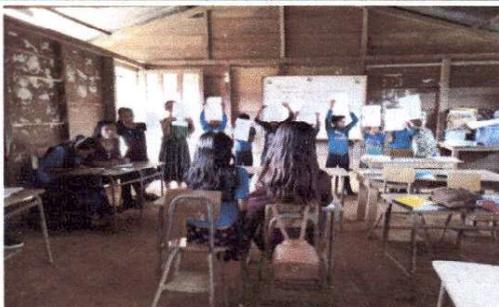
Foto 9: LOS ALUMNOS RECIBEN SU FORMACION SOBRE TIERRA.

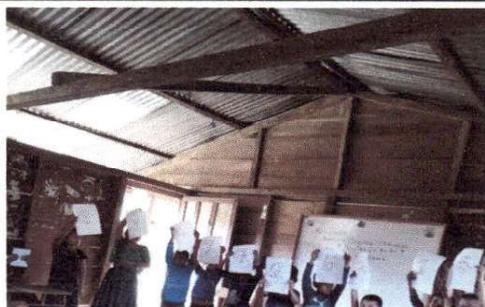
Foto 10: LA LAMINA Y ESTRUCTURA DEL TECHO DETERIORADAS.

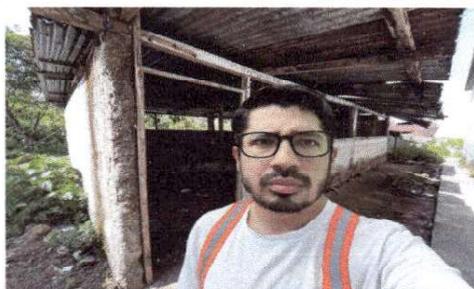
Foto 11: FOTO CON MODULO DE AULA ABANDONADO DE FONDO, AL FINAZLIZAR LA VISITA.
