REGISTRO FOTOGRÁFICO			
DEPARTAMENTO:	EL QUICHÉ	MUNICIPIO:	SAN MIGUEL USPANTAN
NOMBRE DEL ESTABLECIMIENTO:	EORM	DIRECCIÓN DEL ESTABLECIMIENTO:	COMUNIDAD LAS TERNERAS
CÓDIGO DEL ESTABLECIMIENTO:	14-15-0083-43	FECHA DE LA INSPECCIÓN:	14/03/24

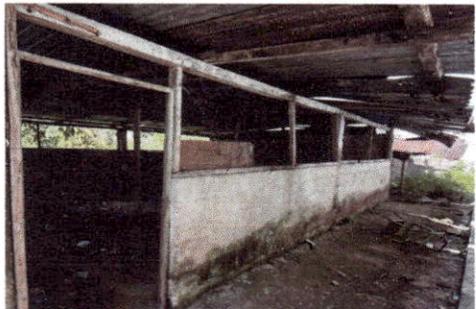
Foto 1: AULA EN MALAS CONDICIONES ABANDONADA.

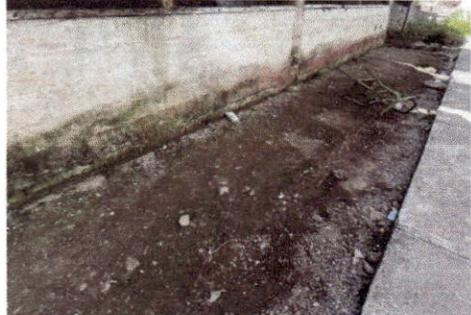
Foto 2: CORREDOR Y ALREDEDORES DEL MODULO SIN PISO.

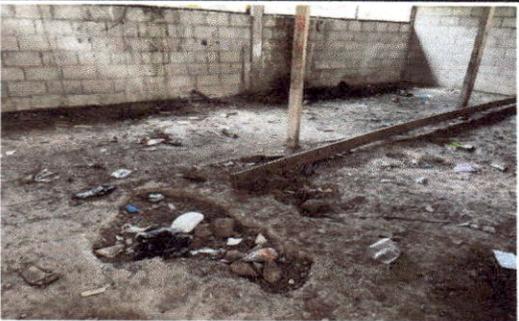
Foto 3: EL INTERIOR DEL AULA NO CUENTA CON UNA TORTA DE CONCRETO DE BASE.

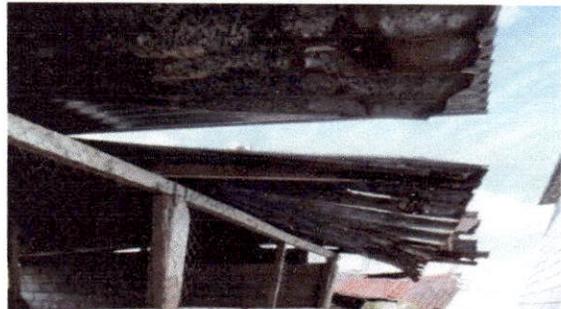
Foto 4: LAMINAS DEL TECHO DEL SALON, TOTALMENTE ARRUINADAS.

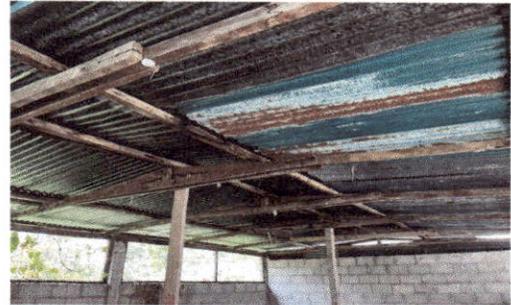
Foto 5: ESTRUCTURA DE TECHO DETERIORADA Y PELIGROSAMENTE CAIDA.

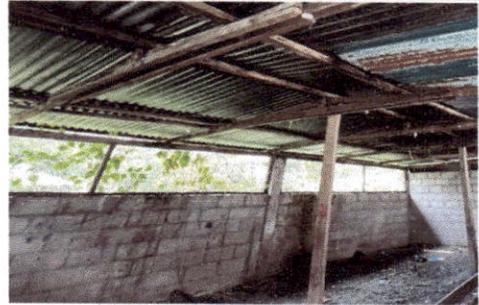
Foto 6: NO SE CUENTA CON VENTANERIA ALGUNA EN EL ESPACIO.

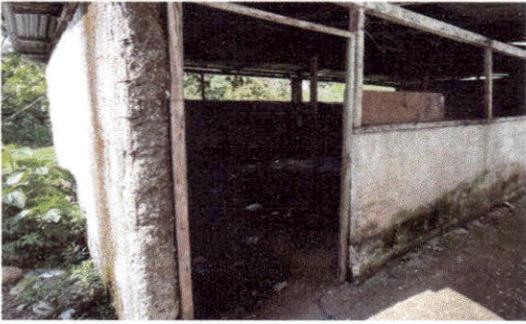
<p>Foto 7: LAS PUERTAS SON DE MADERA EN MAL ESTADO.</p>

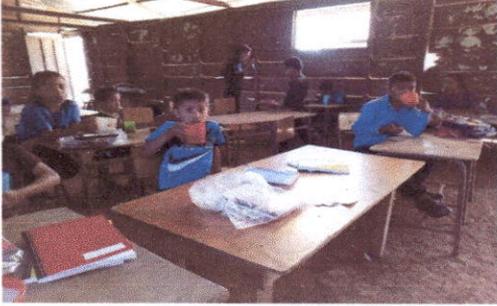
<p>Foto 8: POR NECESIDAD SE HAN MANTENIDO EN UN SALON IMPROVISADO DE MADERA.</p>

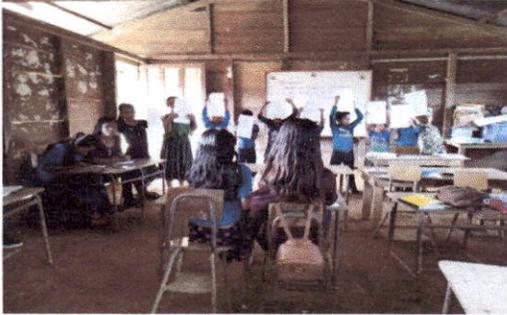
<p>Foto 9: LOS ALUMNOS RECIBEN SU FORMACION SOBRE TIERRA.</p>

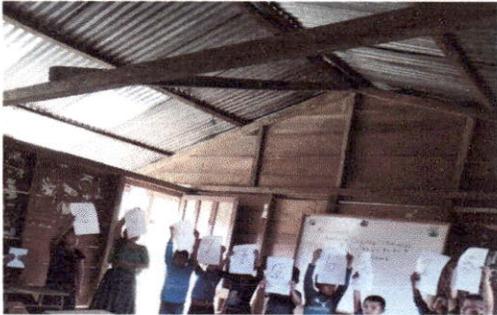
<p>Foto 10: LA LAMINA Y ESTRUCTURA DEL TECHO DETERIORADAS.</p>

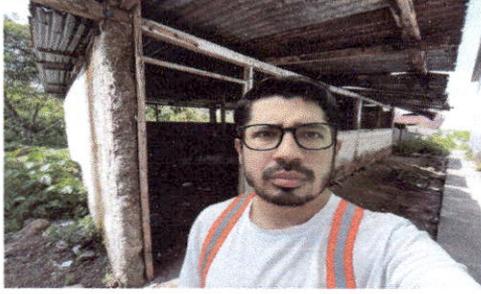
<p>Foto 11: FOTO CON MODULO DE AULA ABANDONADO DE FONDO, AL FINAZLIZAR LA VISITA.</p>
