REGISTRO FOTOGRÁFICO			
DEPARTAMENTO:	EL QUICHÉ	MUNICIPIO:	SAN MIGUEL USPANTAN
NOMBRE DEL ESTABLECIMIENTO:	EORM	DIRECCIÓN DEL ESTABLECIMIENTO:	COMUNIDAD ALEJANDRIA
CÓDIGO DEL ESTABLECIMIENTO:	14-15-0084-43	FECHA DE LA INSPECCIÓN:	12/03/24

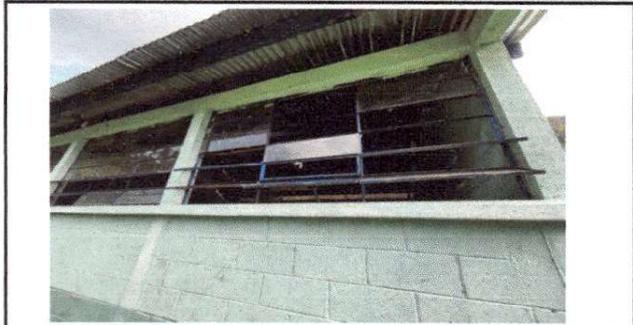
Foto1: PINTURA EXTERIOR DE MODULO SIN MANTENIMIENTO Y VENTANAS EN MAL ESTADO SIN VIDRIO O VIDRIOS QUEBRADOS.

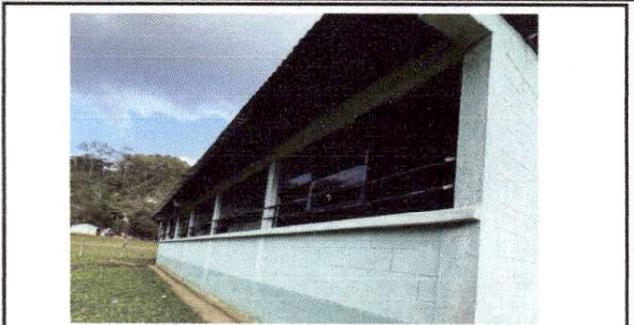
Foto 2: TECHO DE LAMINA DEL MODULO SIN CANAL PARA BAJADA DE AGUA PLUVIAL.

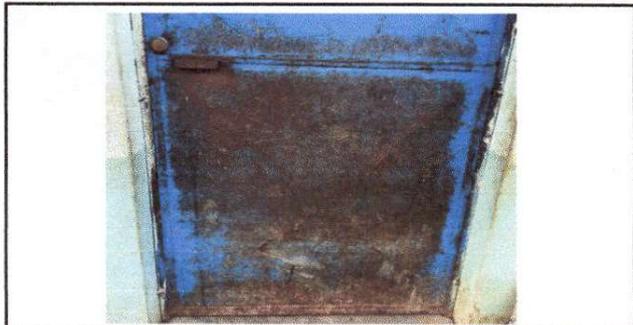
Foto 3: FALTA DE MANTENIMIENTO DE PINTURA EN PUERTAS DE METAL DE AULAS DE LA ESCUELA.

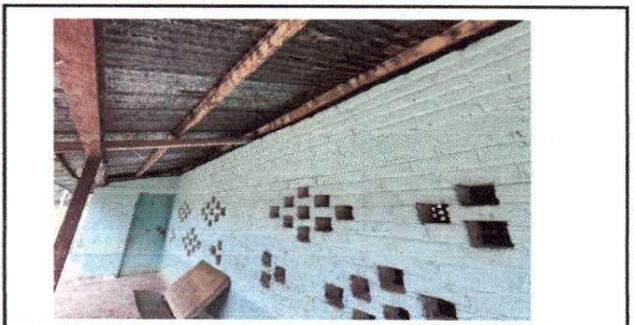
Foto 4: PINTURA EXTERIOR DETERIORADA EN MODULO 2 DE AULAS.

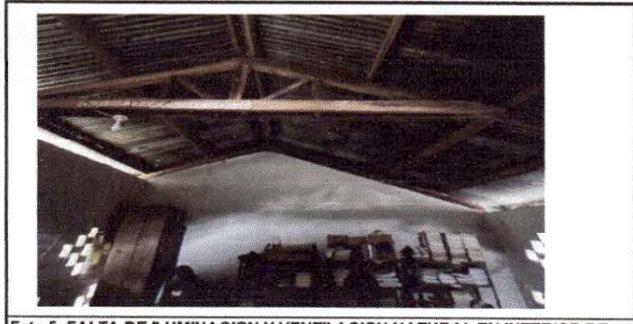
Foto 5: FALTA DE ILUMINACION Y VENTILACION NATURAL EN INTERIOR DE AULAS, CON NECESIDAD DE VENTANERIA.

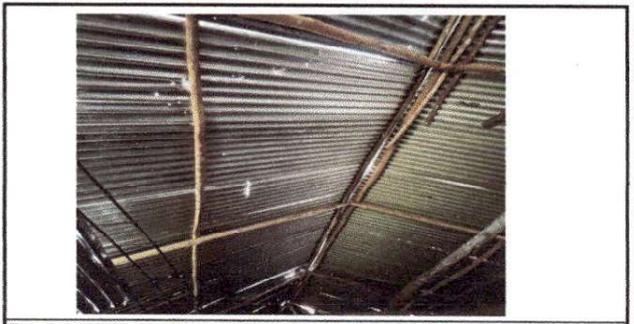
Foto 6: LAMINA DE AULA EN MALAS CONDICIONES, CON PERFORACIONES Y FILTRACIONES DE AGUA.

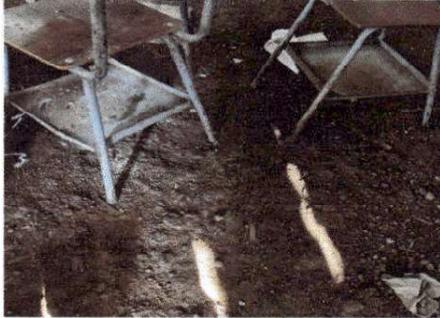
Foto 7: EL PISO DE UNA DE LAS AULAS, ACTUALMENTE ES DE TIERRA.

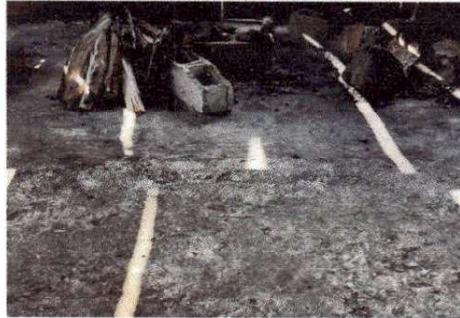
Foto 8: COCINA ACTUALMENTE SOBRE TIERRA, SIN PISO DE CONCRETO.

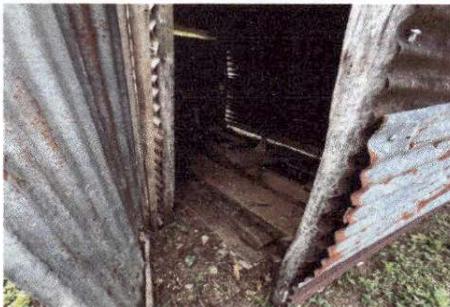
Foto 9: MODULO DE LETRINA IMPROVISADO EN MALAS CONDICIONES Y SOBRE TIERRA.

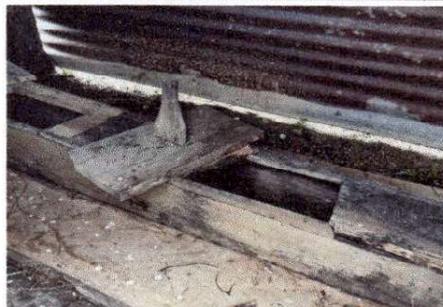
Foto 10: LETRINA TRABAJADA CON MADERA COMPLETAMENTE DETERIORADA Y PODRIDA.
