REGISTRO FOTOGRÁFICO			
DEPARTAMENTO:	EL QUICHÉ	MUNICIPIO:	SAN MIGUEL USPANTAN
NOMBRE DEL ESTABLECIMIENTO:	EORM	DIRECCIÓN DEL ESTABLECIMIENTO:	CASERIO SAN PEDRO LOTE 8
CÓDIGO DEL ESTABLECIMIENTO:	14-15-0085-43	FECHA DE LA INSPECCIÓN:	13/03/24

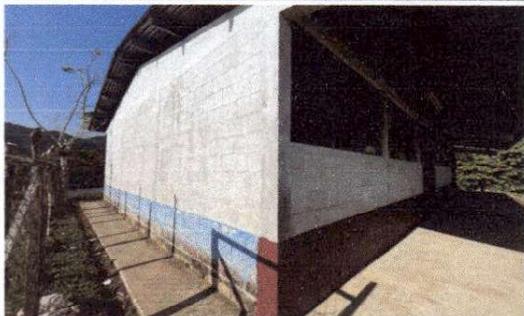
Foto 1: FALTA DE MANTENIMIENTO DE PINTURA EXTERIOR EN MODULO DE AULAS

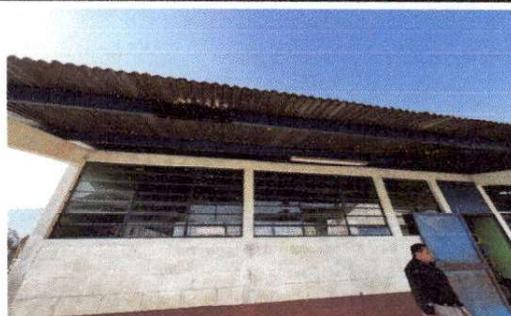
Foto 2: PROBLEMAS DE EMPOZAMIENTO DE AGUA EN CORREDOR PRINCIPAL, A FALTA DE CANAL DEL TECHO.

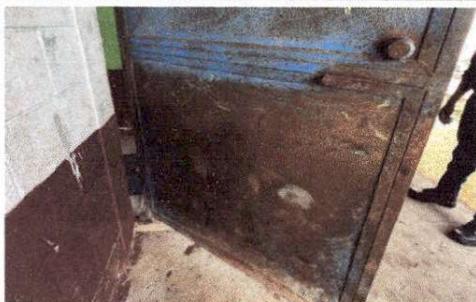
Foto 3: PUERTAS DE AULAS YA DETERIORADAS Y OXIDADAS POR FALTA DE MANTENIMIENTO.

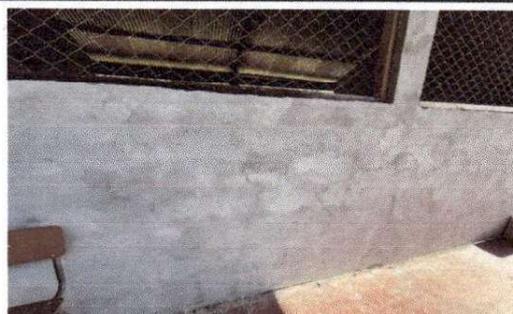
Foto 4: MODULO DE AULA, SIN NINGUNA APLICACIÓN DE PINTURA INTERIOR O EXTERIOR.

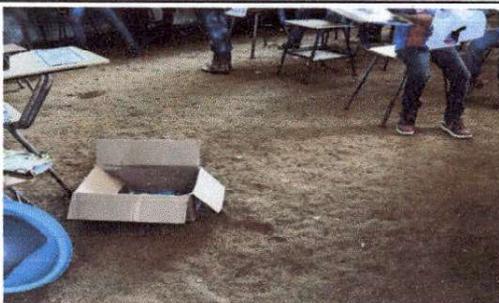
Foto 5: ACTUALMENTE NO SE CUENTA CON PISO EN UN AULA DE LA ESCUELA, SIENDO ESTE DE TIERRA.

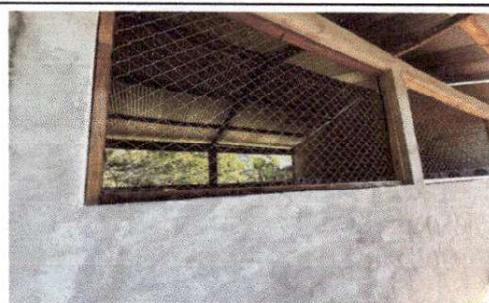
Foto 6: IMPROVISACION DE VENTANAS DE AULA CON MALLA Y MADERA, A FALTA DE ESTRUCTURA DE VENTANAS FORMAL.

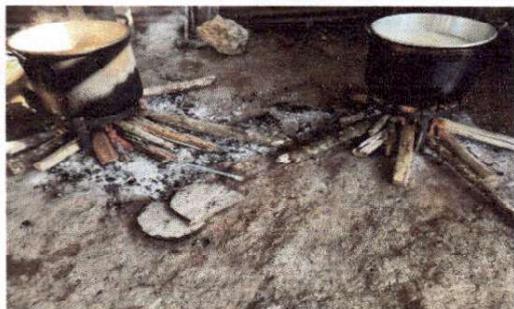
Foto 7: EL PISO DEL AREA DE LA COCINA, ACTUALMENTE ES DE TIERRA Y SIN ESTUFA DE LEÑA

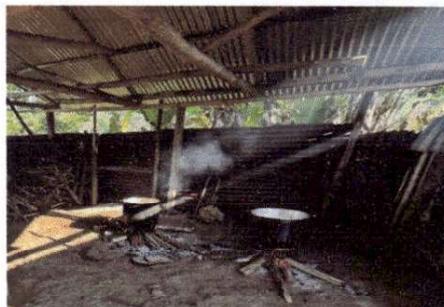
Foto 8: LA CUBIERTA DE LA COCINA SE ENCUENTRA EN MAL ESTADO CON FALLAS EN LOS TRASLAPES Y ORIFICIOS EN LAS MISMAS

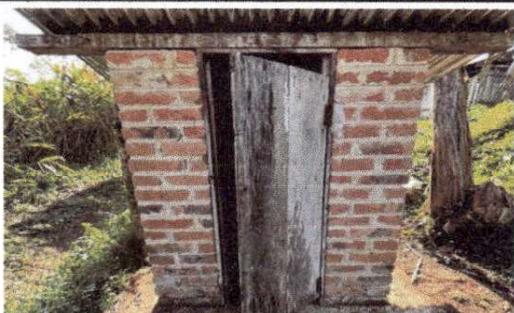
Foto 9: PAREDES DEL SANITARIO SIN REPELLO Y PUERTA DE MADERA TOTALMENTE ARRUIADA.

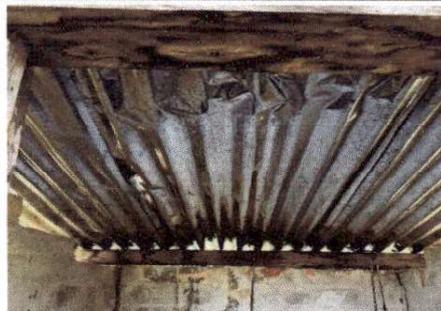
Foto 10: LAMINA DEL SANITARIO DE CALIBRE MUY DELGADO Y DETERIORADA.
