REGISTRO FOTOGRÁFICO			
DEPARTAMENTO:	EL QUICHÉ	MUNICIPIO:	SAN MIGUEL USPANTAN
NOMBRE DEL ESTABLECIMIENTO:	EORM	DIRECCIÓN DEL ESTABLECIMIENTO:	COMUNIDAD NUEVO PATERNON
CÓDIGO DEL ESTABLECIMIENTO:	14-15-0087-43	FECHA DE LA INSPECCIÓN:	14/03/24

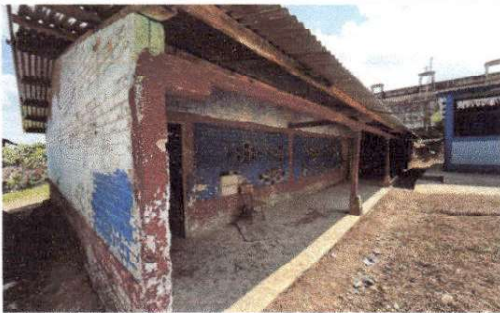
Foto 3: MODULO ANTIGUO YA DETERIORADO.

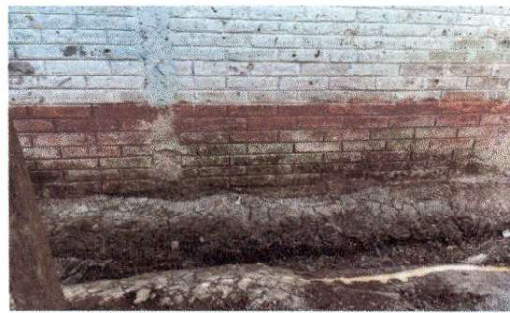
Foto 4: PINTURA EXTERIOR EN MAL ESTADO Y SIN MANTENIMIENTO DE MUROS.

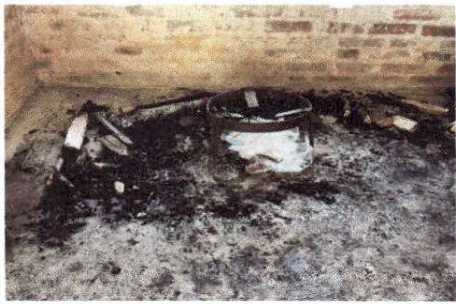
Foto 5: LO QUE ANTERIORMENTE ERA AULA SE HA CONVERTIDO EN LA COCINA ACTUALMENTE.

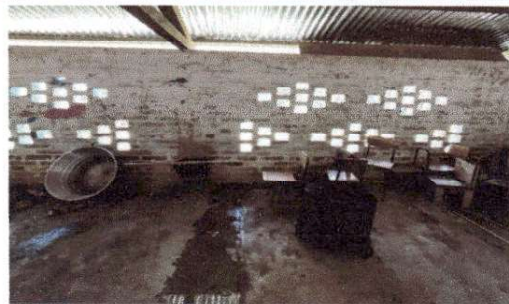
Foto 6: NO SE CUENTA CON LA VENTILACION ADECUADA PARA EL USO ACTUAL DEL ESPACIO.

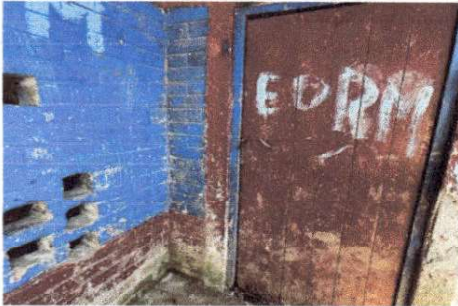
Foto 7: LAS PUERTAS SON DE MADERA EN MAL ESTADO.

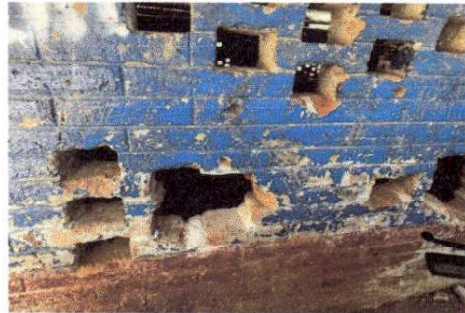
Foto 8: SE APROVECHARA EL DETERIORO DE MUROS PARA TRABAJAR VANOS DE VENTANAS PARA MAYOR ILUMINACION Y VENTILACION.

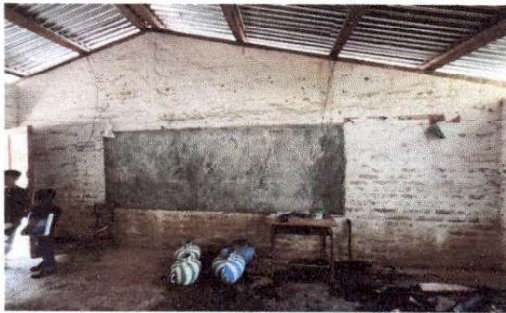
Foto 9: AL IGUAL QUE EL EXTERIOR, EL INTERIOR NO CUENTA CON NINGUN REPELLO EN MUROS.

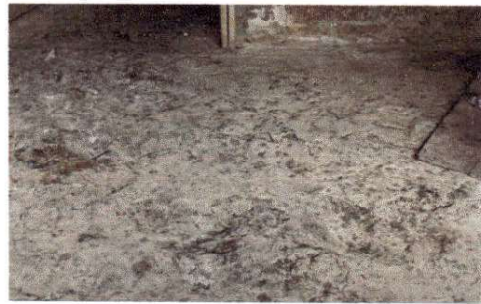
Foto 10: EL PISO DEL MODULO ESTA EN MAL ESTADO, DEBERIA REMOZARSE.
