REGISTRO FOTOGRAFICO			
DEPARTAMENTO:	EL QUICHÉ	MUNICIPIO:	SAN MIGUEL USPANTAN
NOMBRE DEL ESTABLECIMIENTO:	EORM	DIRECCIÓN DEL ESTABLECIMIENTO:	ALDEA SAMUTZ ESQUIPULAS
CÓDIGO DEL ESTABLECIMIENTO:	14-15-0088-43	FECHA DE LA INSPECCIÓN:	12/03/24

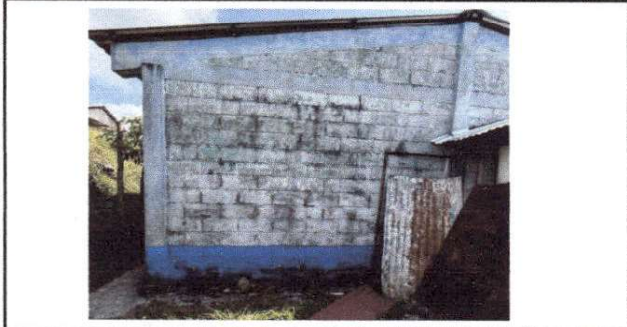
Foto1: PINTURA EXTERIOR DE AULAS DETERIORADA.

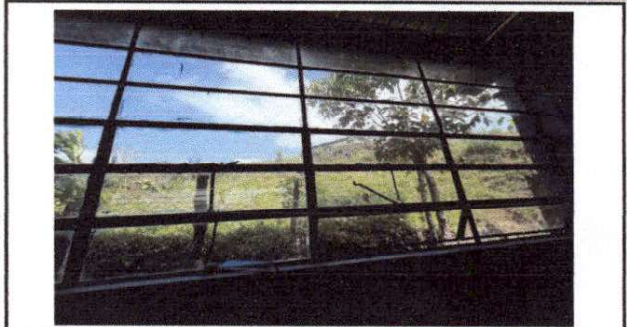
Foto 2: VIDRIOS QUEBRADOS O MODULOS SIN VIDRIOS.

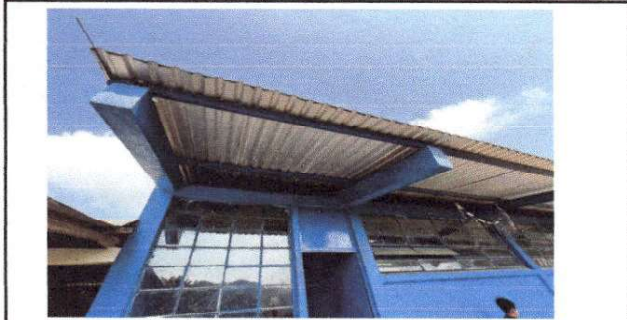
Foto 3: CORREDOR PRINCIPAL DEL MODULO, SIN CANAL DE BAJADA DE AGUA.

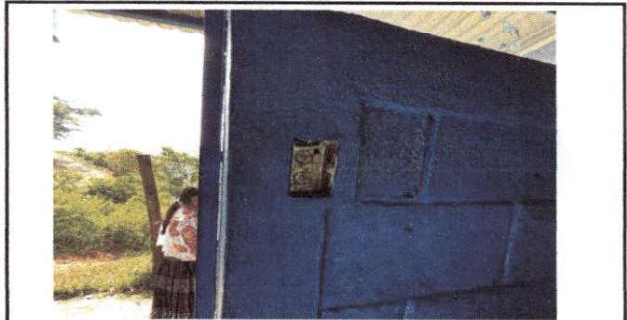
Foto 4: AULAS SIN INSTALACIONES ELECTRICAS.

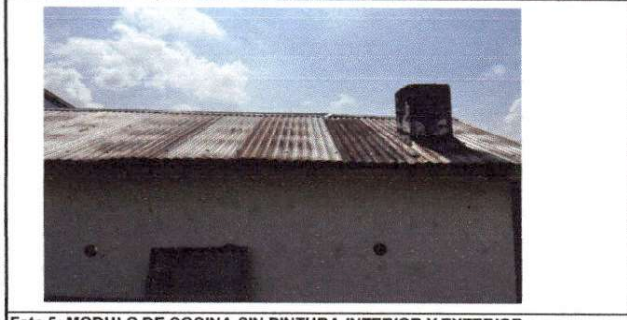
Foto 5: MODULO DE COCINA SIN PINTURA INTERIOR Y EXTERIOR.

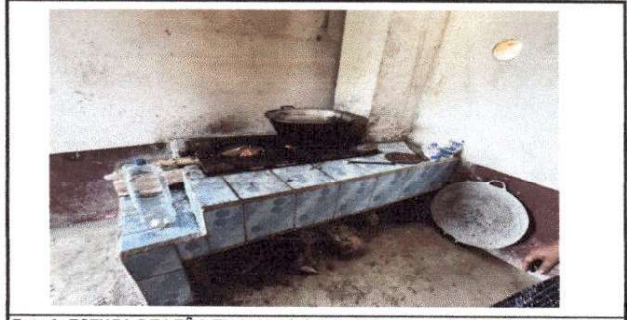
Foto 6: ESTUFA DE LEÑA EN MALAS CONDICIONES.

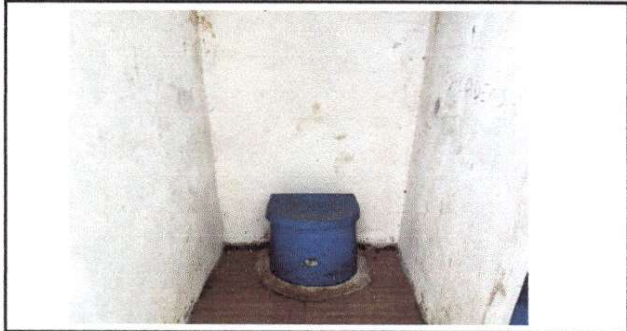
Foto 7: MODULO DE SANITARIOS SIN PINTURA INTERIOR Y EXTERIOR.

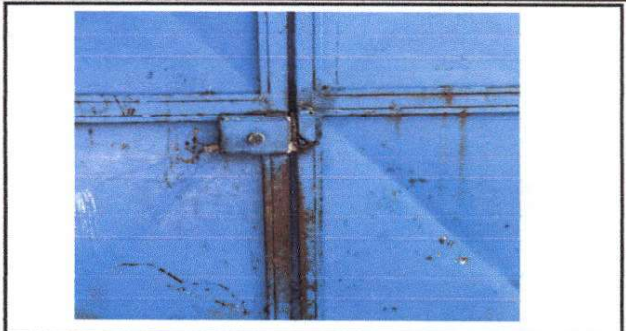
Foto 8: CONDICION DEL PORTON PRINCIPAL DE LA ESCUELA EN MAL ESTADO Y SIN FUNCIONAMIENTO DE LA CHAPA.

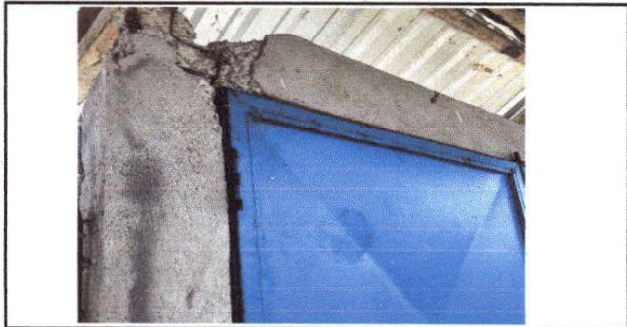
Foto 9: ESTRUCTURA DEL MARCO PRINCIPAL DEL PORTON, DETERIORADO.

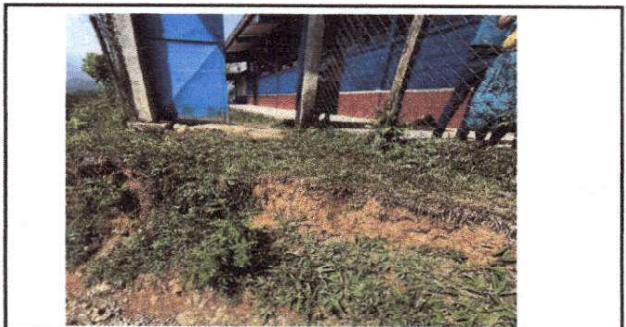
Foto 10: EL ACCESO PRINCIPAL A LA ESCUELA ES COMPLICADO, ALTO Y PELIGROSO
