REGISTRO FOTOGRÁFICO			
DEPARTAMENTO:	EL QUICHÉ	MUNICIPIO:	SAN MIGUEL USPANTAN
NOMBRE DEL ESTABLECIMIENTO:	EORM	DIRECCIÓN DEL ESTABLECIMIENTO:	CASERIO CUMBRE EL QUETZAL
CÓDIGO DEL ESTABLECIMIENTO:	14-15-0089-43	FECHA DE LA INSPECCIÓN:	13/03/24

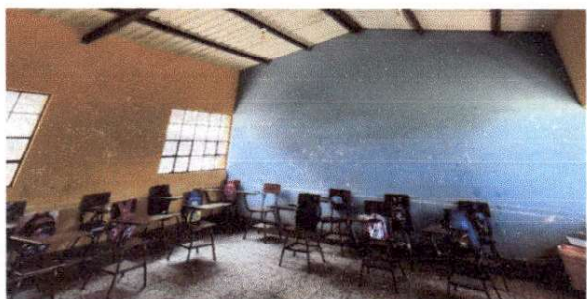
Foto 1: FALTA DE MANTENIMIENTO DE PINTURA INTERIOR EN MODULO DE AULAS

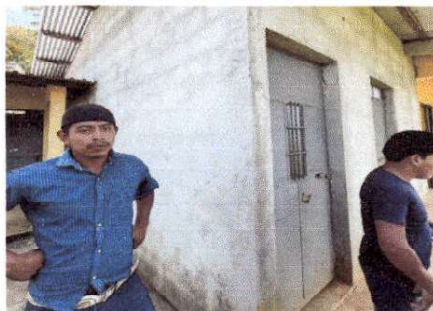
Foto 2: ÁREAS DEL MODULO, SIN PINTURA.

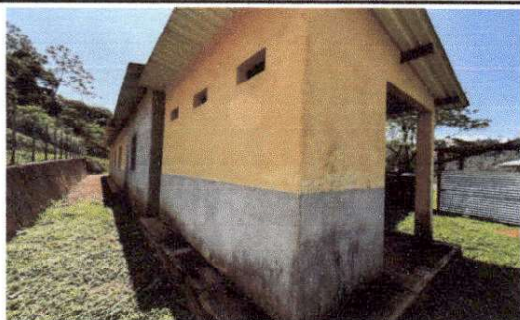
Foto 3: PINTURA EXTERIOR EN GENERAL, EN MAL ESTADO.

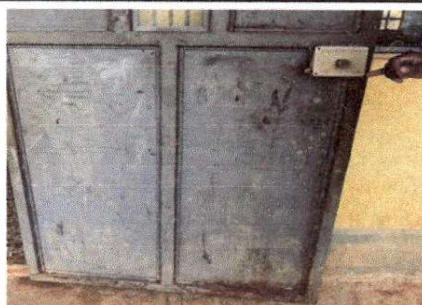
Foto 4: DETERIORO Y PRESENCIA DE OXIDO DE PUERTAS DE METAL DE AULAS.

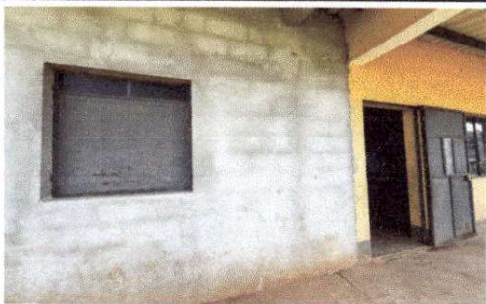
Foto 5: BODEGA DEL MODULO NO CUENTA CON VENTANA DE VIDRIO, HACIENDO DEL AMBIENTE UN LUGAR OSCURO Y SIN VENTILACION.

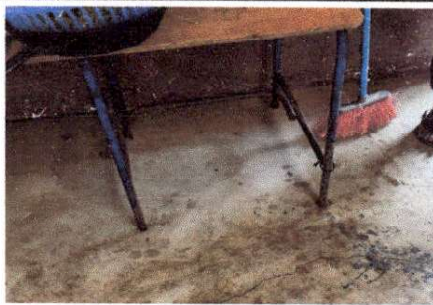
Foto 6: LA BODEGA ES EL UNICO AMBIENTE DEL MODULO SIN PISO, EL CUAL SOLICITAN COMPLETARLO.

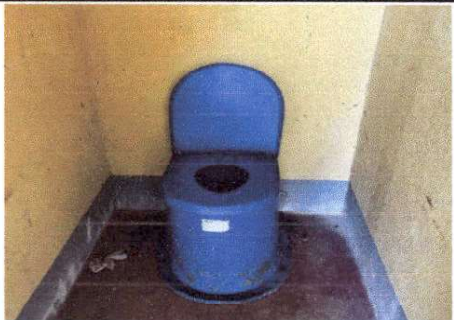
Foto 7: SANITARIOS CON PINTURA INTERIOR Y EXTERIOR SIN MANTENIMIENTO.

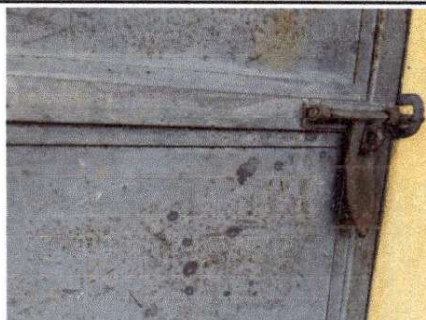
Foto 8: PUERTAS DE SANITARIOS MANCHADAS Y OXIDADAS.

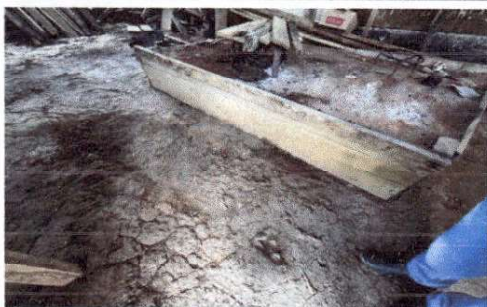
Foto 9: COCINA SIN PISO FIRME Y CON ESTUFAS IMPROVISADAS CON MATERIAL NO ADECUADO.

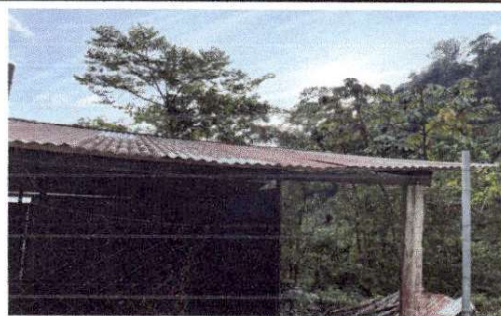
Foto 10: LAMINA DE COCINA MUY DAÑADA Y YA SE ENCUENTRA LASTIMADA.
