REGISTRO FOTOGRAFICO			
DEPARTAMENTO:	EL QUICHÉ	MUNICIPIO:	SAN MIGUEL USPANTAN
NOMBRE DEL ESTABLECIMIENTO:	EORM	DIRECCIÓN DEL ESTABLECIMIENTO:	ALDEA EL VERGEL
CÓDIGO DEL ESTABLECIMIENTO:	14-15-0093-43	FECHA DE LA INSPECCIÓN:	12/03/24

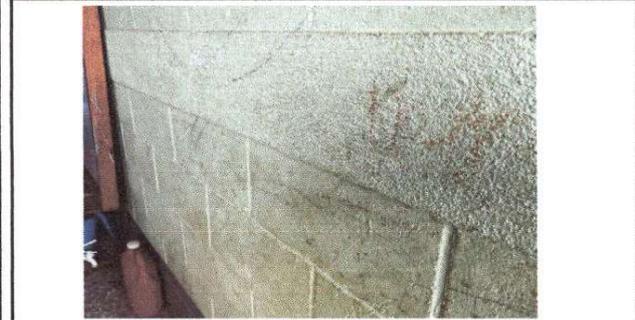
Foto1: PINTURA INTERIOR DE AULAS DETERIORADA.

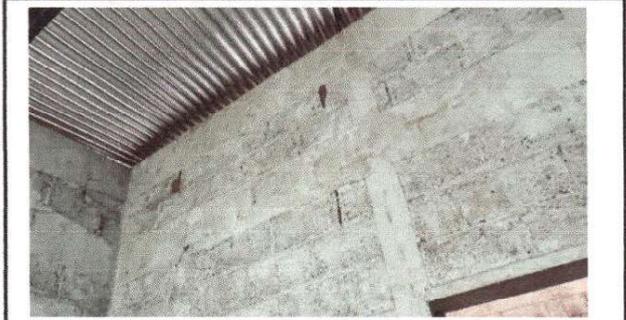
Foto 2: PINTURA APLICADA DE BAJA CALIDAD Y SIN MANTENIMIENTO.

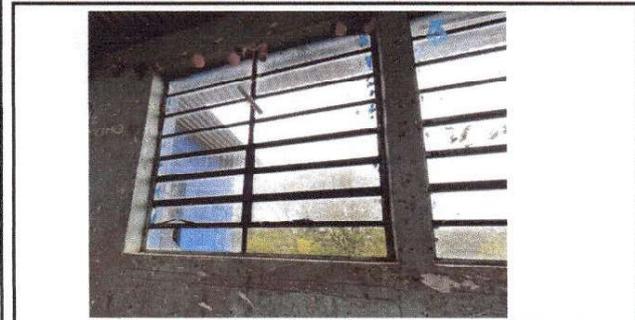
Foto 3: VENTANAS SIN VIDRIOS Y VIDRIOS QUEBRADOS.

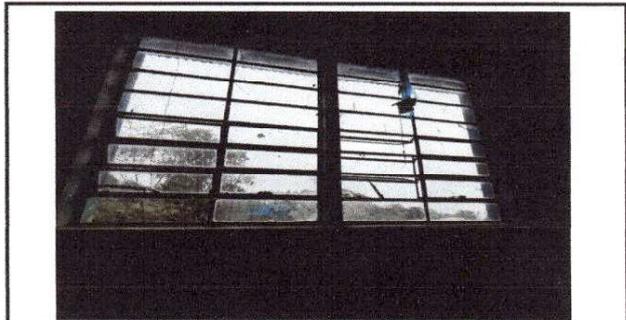
Foto 4: ESTRUCTURAS DE METAL DE LAS VENTANAS EN MALAS CONDICIONES.

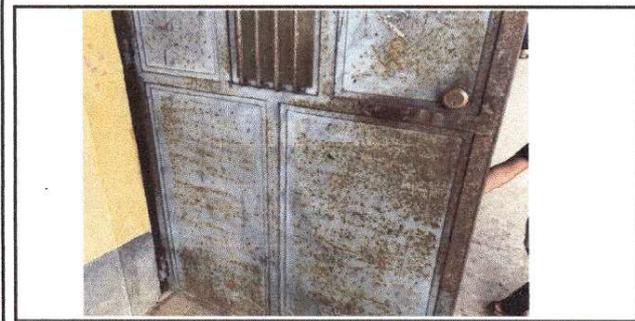
Foto 5: PUERTAS DE AULAS CON PINTURA TOTALMENTE DETERIORADA.

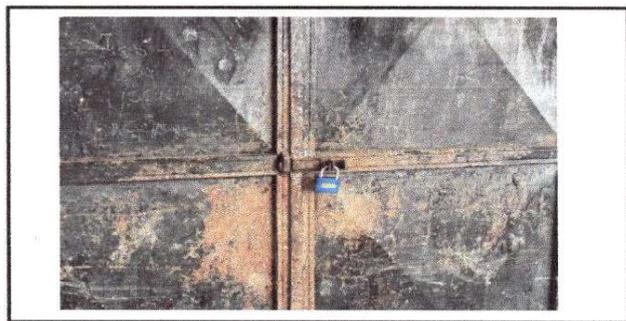
Foto 6: PORTON PRINCIPAL EN MAL ESTADO Y SIN CHAPA.

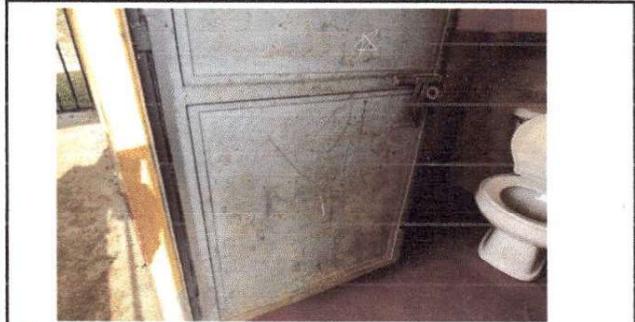
Foto 7: PUERTAS DE SANITARIOS EN MAL ESTADO.

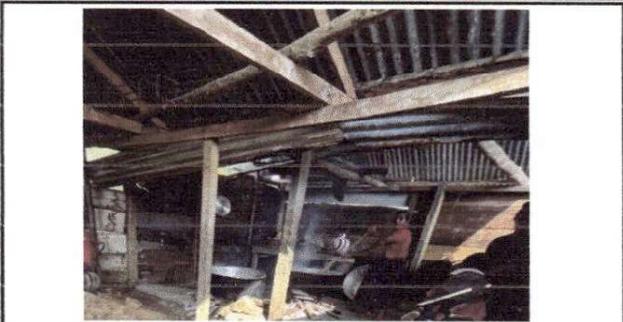
Foto 8: CONDICIONES DE LA COCINA Y SU ESTRUCTURA PORTANTE DE MADERA YA DETERIORADAS.

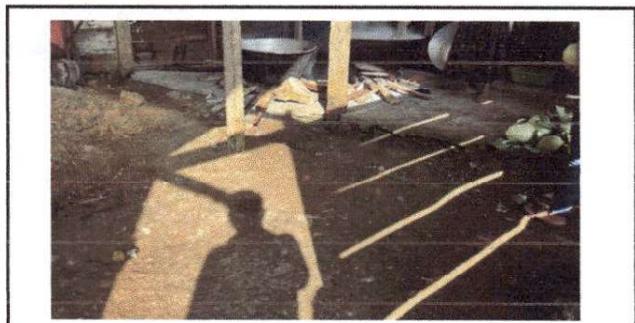
Foto 9: ACTUALMENTE LA COCINA NO CUENTA CON PISO FIRME, SIENDO ESTE DE TIERRA.
