| SITUACIÓN DEFICIENCIAS DETERMINADAS | | PREVIO | DURANTE | POSTERIOR |
| NOMBRE DEL ESTABLECIMIENTO: | Escuela Oficial Rural Mixta | MUNICIPIO: | | San Miguel Usulután |
| CÓDIGO DEL ESTABLECIMIENTO: | 14-15-0094-43 | DIRECCIÓN DEL ESTABLECIMIENTO: | | Aldea Las Guacamayas |
| | | FECHA: | | 04 de noviembre 2024 |

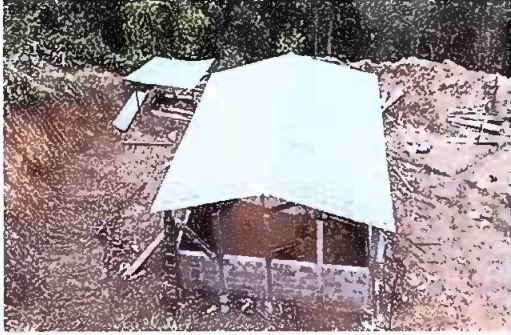
Foto 1: Modulo 1, Reparación de pared de block (incluye cimiento, columnas y solera)

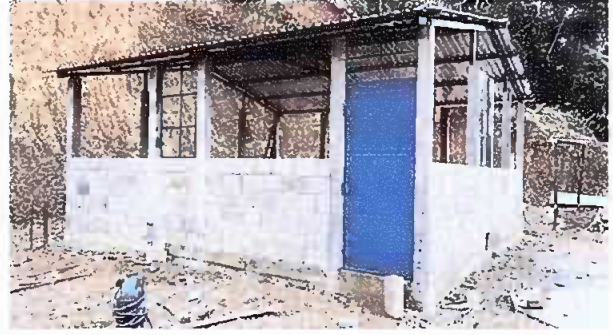
Foto 2: Modulo 1, Reparación de pared de block (incluye cimiento, columnas y solera)

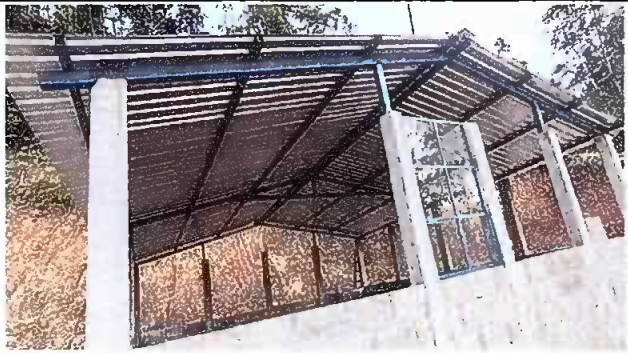
Foto 3: Modulo 1, Reparación de pared de block (incluye cimiento, columnas y solera)
