REGISTRO FOTOGRÁFICO

DEPARTAMENTO:	EL QUICHÉ	MUNICIPIO:	SAN MIGUEL USPANTAN
NOMBRE DEL ESTABLECIMIENTO:	EORM	DIRECCIÓN DEL ESTABLECIMIENTO:	CASERIO ARGENTINA
CÓDIGO DEL ESTABLECIMIENTO:	14-15-0095-43	FECHA DE LA INSPECCIÓN:	13/03/24

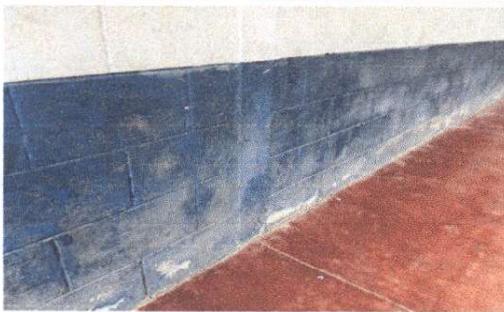
Foto 3: EL MODULO DE AULAS CUENTA CON DETERIORO Y FALTA DE MANTENIMIENTO DE PINTURA.

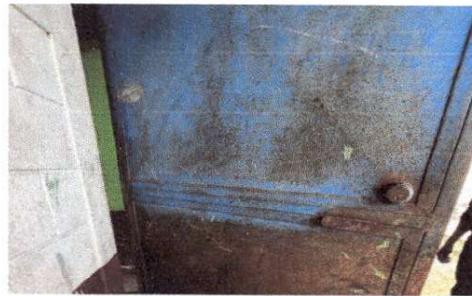
Foto 4: REMOZAMIENTO DE PUERTAS DE METAL REQUERIDO.

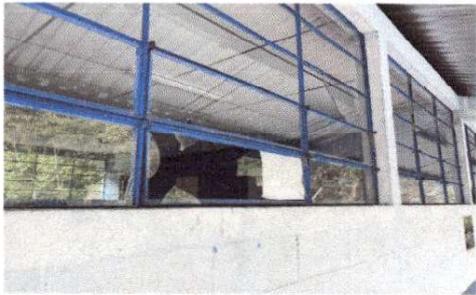
Foto 5: VENTANERIA DE AULAS, CON VIDRIOS DAÑADOS O FALTANTES.

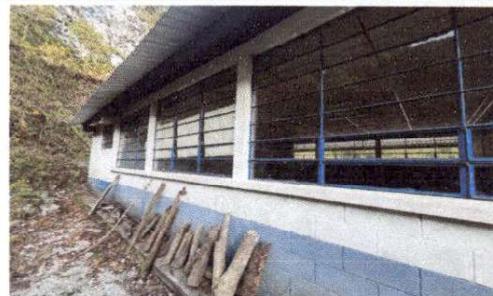
Foto 6: EL TECHO NO CUENTA CON UN CANAL DE BAJADA DE AGUA, EL CUAL COMPLICA EL ESCURRIMIENTO DEL AGUA EN CORREDOR.

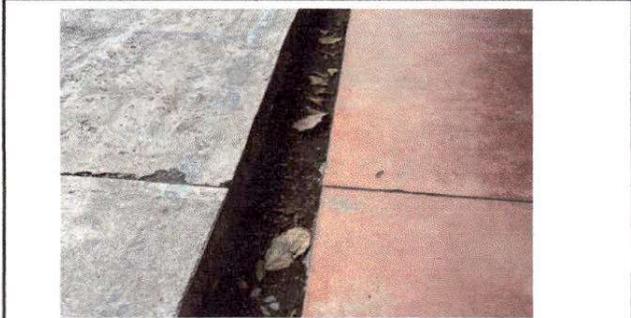
Foto 7: ENTRE JUNTAS DE TORTA DE CONCRETO DE CANCHA Y TORTA DE CONCRETO DE CORREDOR EXISTE UNA ZANJA QUE ACUMULA AGUA EN DIAS DE LLUVIA.

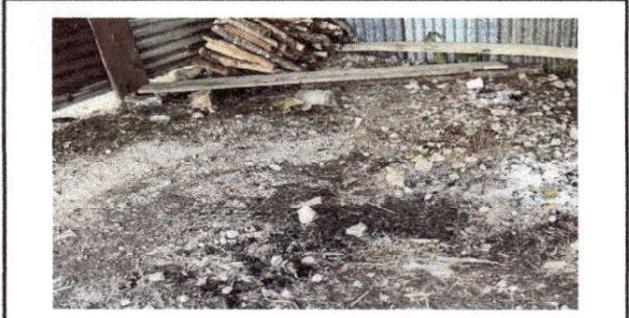
Foto 8: LA BASE DE LA COCINA ES DE TIERRA, BASTANTE IRREGULAR Y CON AREA DE FUEGO IMPROVISADAS CON BASES HECHIZAS DE METAL O BLOCK.

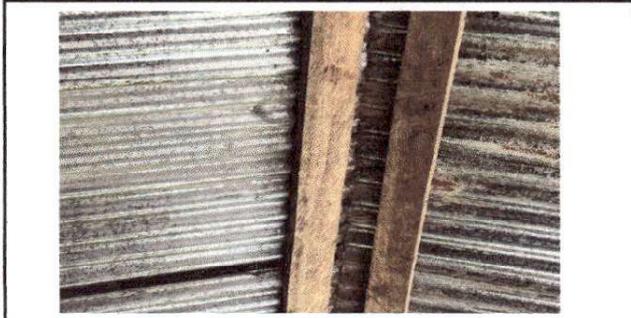
Foto 9: TECHO DE LAMINA DEL AREA DE COCINA CON PERFORACIONES Y PROBLEMAS DE FILTRACIONES.

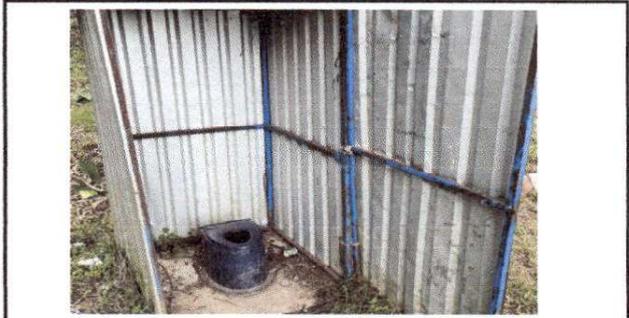
Foto 10: MODULOS DE SANITARIOS CON ESTRUCTURA Y CUBIERTAS DETERIORADAS.

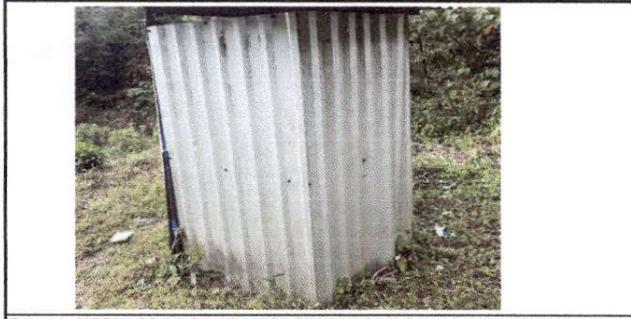
Foto 11: MODULOS DE SANITARIOS SIN BASE DE CONCRETO.
