**REGISTRO FOTOGRÁFICO  
PROGRAMA DE MANTENIMIENTO DE EDIFICIOS ESCOLARES PÚBLICOS**

PRA-FOR-123  
Versión 1

SITUACIÓN DEFICIENCIAS DETERMINADAS	PREVIO	<input checked="" type="checkbox"/>	DURANTE	<input type="checkbox"/>	POSTERIOR	<input type="checkbox"/>
DEPARTAMENTO:	Quiché		MUNICIPIO:	San Miguel Uspantán		
NOMBRE DEL ESTABLECIMIENTO:	Escuela Oficial Rural Mixta		DIRECCIÓN DEL ESTABLECIMIENTO:	Caserío La Serranilla		
CÓDIGO DEL ESTABLECIMIENTO:	14-15-0211-43		FECHA:	4/07/2024

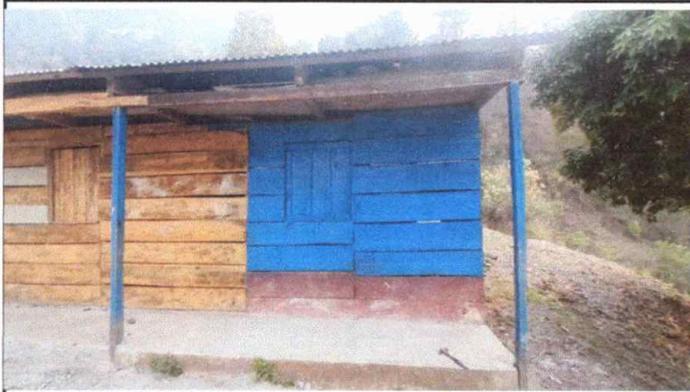
Foto1: Módulo 1 Reparación de pared de block (Incluye cemento, columnas y soleras)

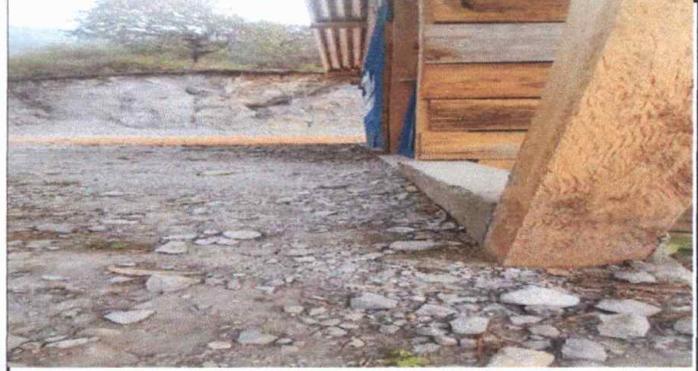
Foto2: Módulo 1 Reparación de pared de block (incluye cemento, columnas y soleras)

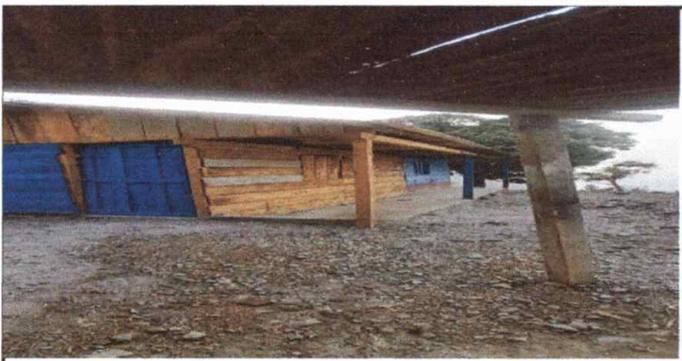
Foto3: Modulo 1 Sustitución de laminas por láminas troquelada

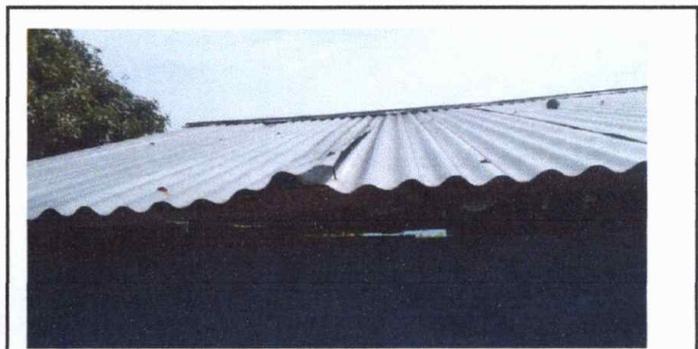
Foto 4: Modulo 1 Sustitución de láminas por láminas troquelada.

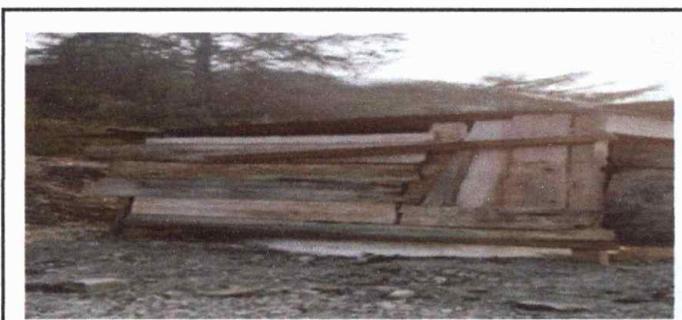
Foto 5: Letrina Sustitución de Inodoro de concreto por Inodoro de plastico.

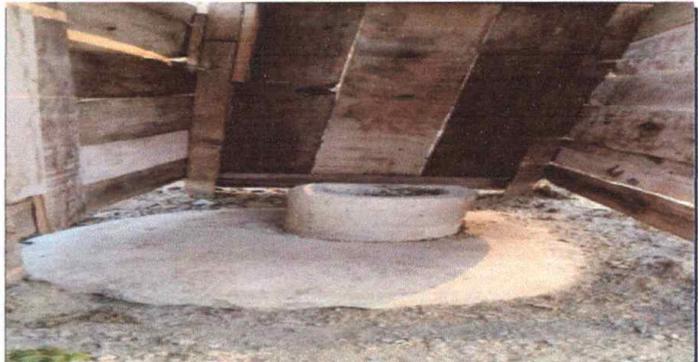
Foto 6: Letrina Sustitución de Inodoro de concreto por Inodoro de plastico.
