SITUACIÓN DEFICIENCIAS DETERMINADAS

| NOMBRE DEL ESTABLECIMIENTO: | Escuela Oficial Rural Mixta | DIRECCIÓN DEL ESTABLECIMIENTO: | Aldea Santa Rosa la Laguna |
| CÓDIGO DEL ESTABLECIMIENTO: | 14-15-0622-43 | FECHA: | 18/03/2024 |

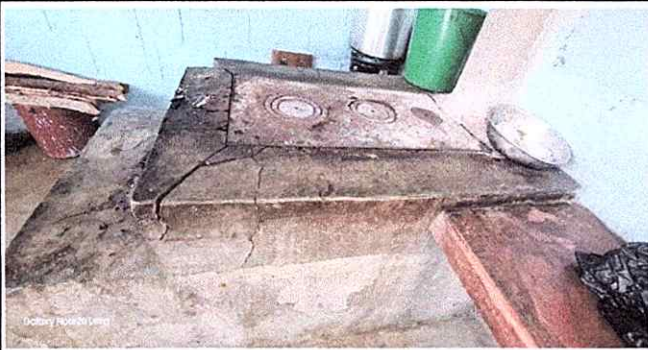
Foto 1: Susitución de estufa y colocación de azulejo

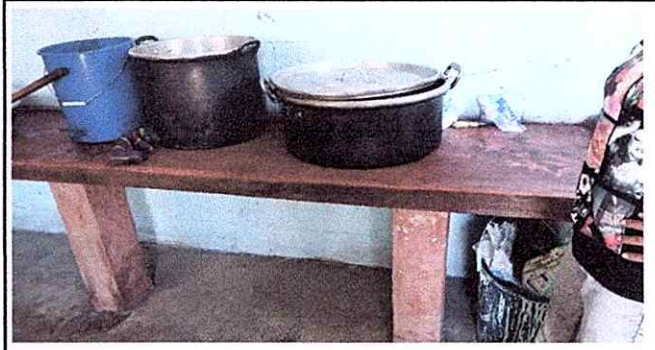
Foto 2: Reparación de azulejo en muebles de cocina

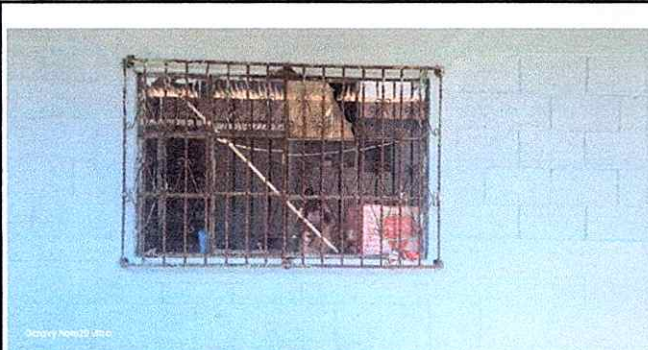
Foto 3: cambio de ventana por área para servir los alimentos en la cocina

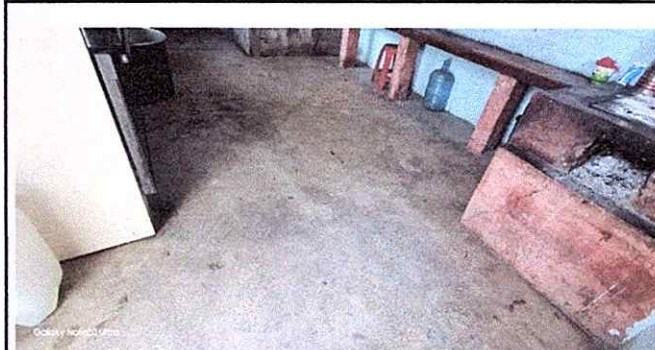
Foto 4: Sustitución de piso de torta por cerámico en cocina

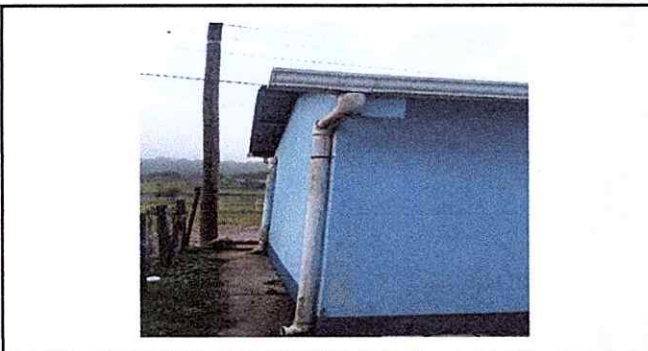
Foto 5: Sustitución de tubería de bajada pluvial

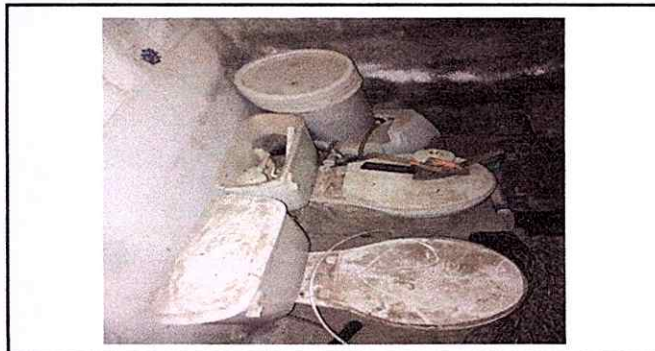
Foto 6: Sustitución de accesorios para sanitarios

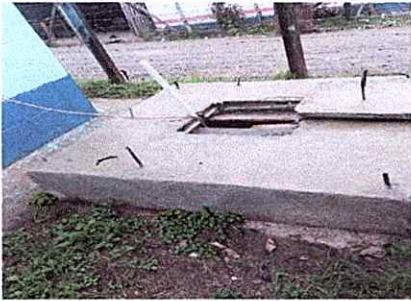
Foto7: manteminiento de pozo, limpieza tapadera, conección eléctrica

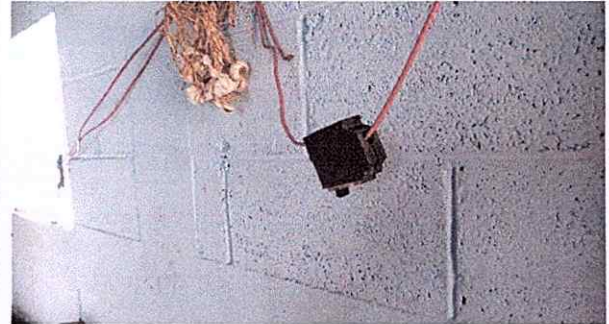
Foto 8: manteminiento de pozo, limpieza tapadera, conección eléctrica

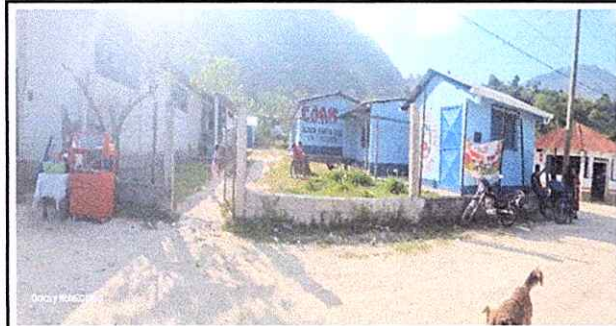
Foto 9: Reparación de muro perimetral con block y porton de malla

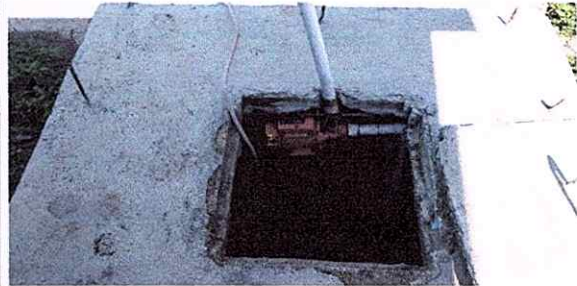
Foto 10: Sustitución de bomba de agua

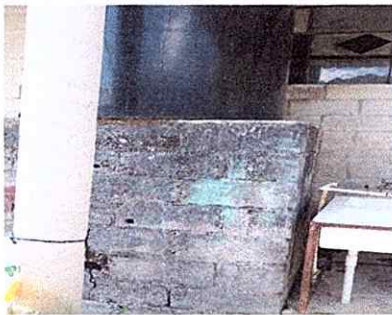
Foto 11: Repello de base del depoósito de agua

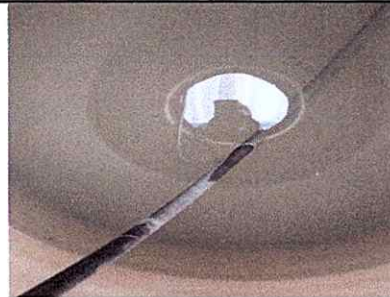
Foto 12: Sustitución de accesorios del deposito de agua

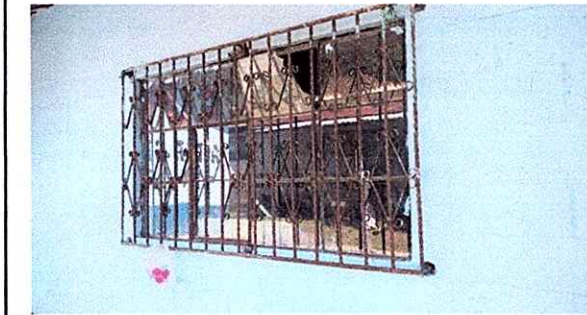
Foto 13: Sustitución de ventanas
