SITUACIÓN DEFICIENCIAS DETERMINADAS

DEPARTAMENTO:	Quiché	MUNICIPIO:	San Miguel Uspantán
NOMBRE DEL ESTABLECIMIENTO:	Escuela Oficial Rural Mixta, Caserío Chijam II	DIRECCIÓN DEL ESTABLECIMIENTO:	Caserío Chijam II
CÓDIGO DEL ESTABLECIMIENTO:	14-15-0625-43	FECHA:

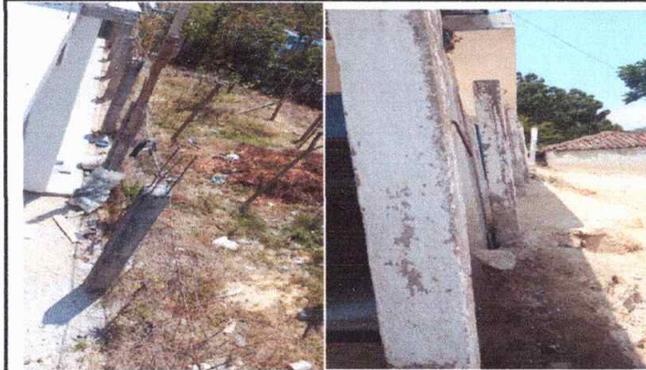
Foto 1 y 2: Reparación de muro perimetral de block

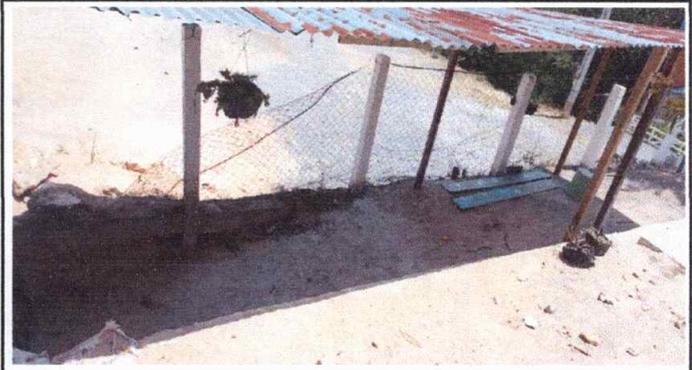
Foto 3: Circulación de la escuela en mal estado la parte de enfrente

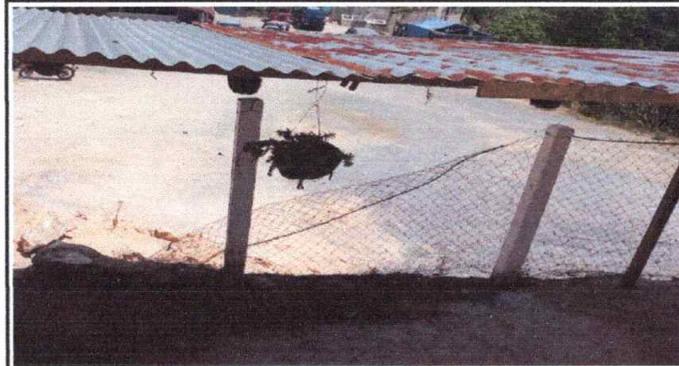
Foto 4: Sustitución de maya por muro perimetral de block

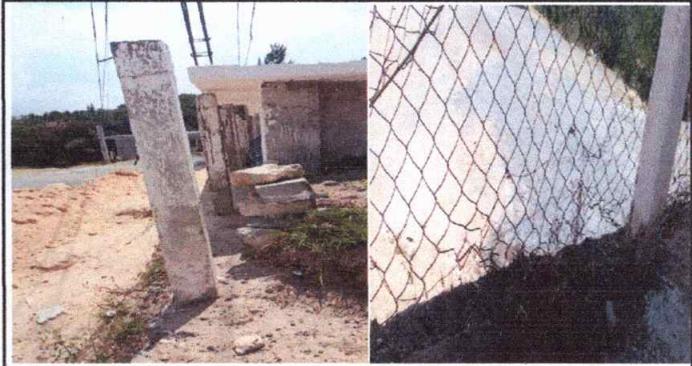
Foto 5 y 6: Ausencia de muro perimetral y maya en mal estado

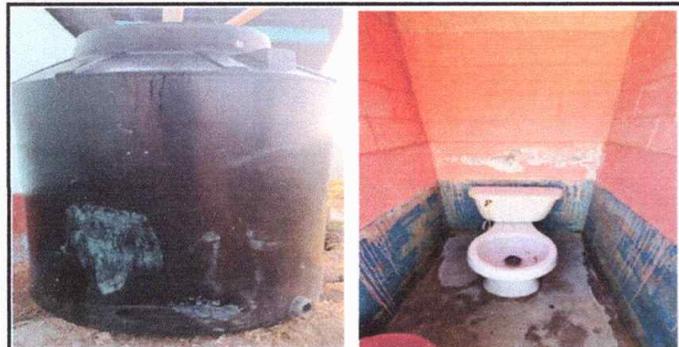
Foto 7 y 8: Tinaco deteriorado y tres sanitario aldosa blanco deteriorado si accesorio

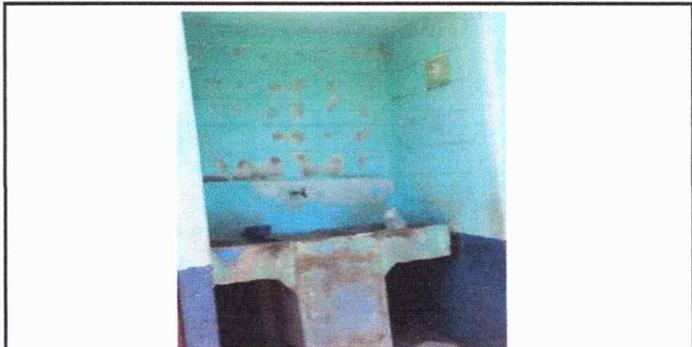
Foto 9: Pila deteriorada
