SITUACIÓN DEFICIENCIAS DETERMINADAS

DEPARTAMENTO:	QUICHÉ	MUNICIPIO:	SAN MIGUEL USÁNTÁN
NOMBRE DEL ESTABLECIMIENTO:	EORM	DIRECCIÓN DEL ESTABLECIMIENTO:	CASERÍO SAN LUCAS
CÓDIGO DEL ESTABLECIMIENTO:	14-15-0632-43	FECHA:	12 DE MARZO DE 2024

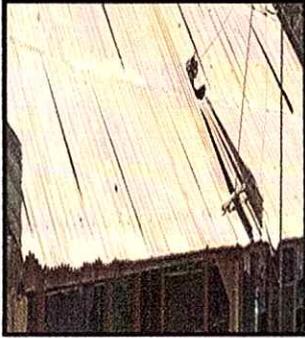
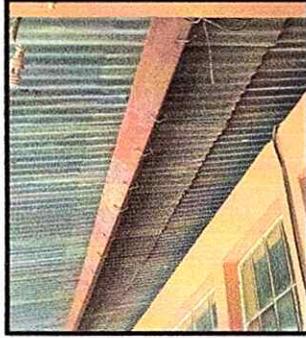
Foto 1. Módulo 1. Corredor, Sustitución de lámina por lamina troqueleda calibre 26 Aluzinc y sustitución de estructura de soporte de metal por metal.

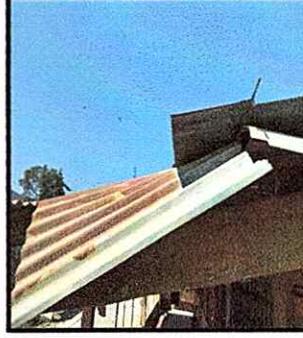
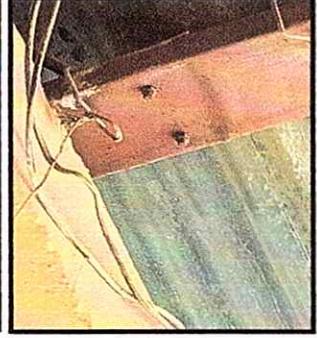
Foto 2. Modulo 1. Dirección, Sustitución de lámina por lamina troqueleda calibre 26 Aluzinc y sustitución de estructura de soporte de metal por metal.

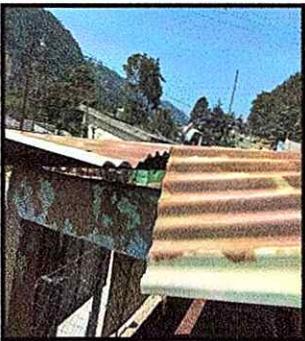
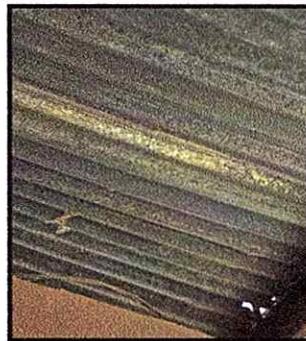
Foto 3. Módulo 1. Bodega, Sustitución de lámina por lamina troqueleda calibre 26 Aluzinc y sustitución de estructura de soporte de metal por metal.

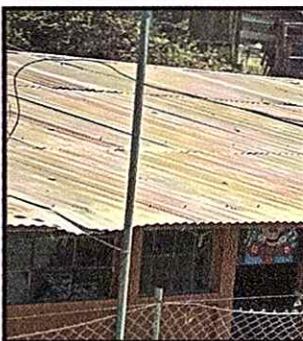
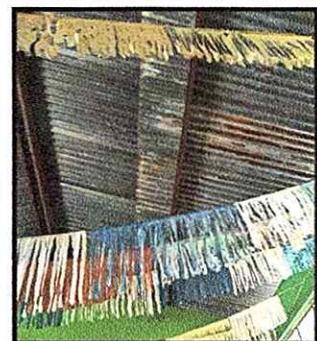
Foto 4. Módulo 1. Aula 1, Sustitución de lámina por lamina troqueleda calibre 26 Aluzinc y sustitución de estructura de soporte de metal por metal.

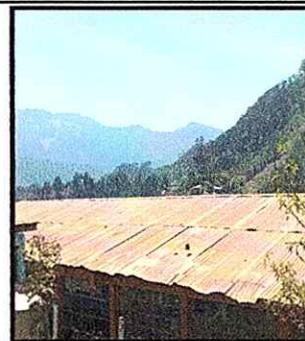
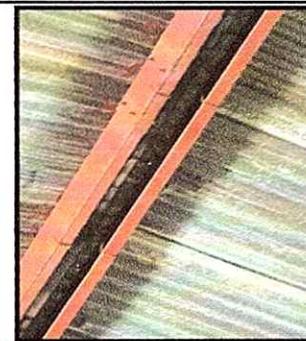
Foto 5. Módulo 1. Aula 2. Sustitución de lámina por lamina troqueleda calibre 26 Aluzinc y sustitución de estructura de soporte de metal por metal.

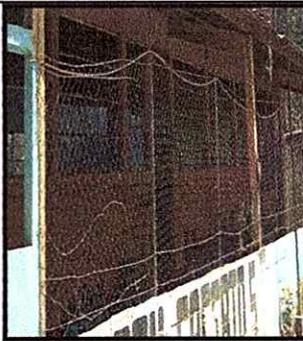
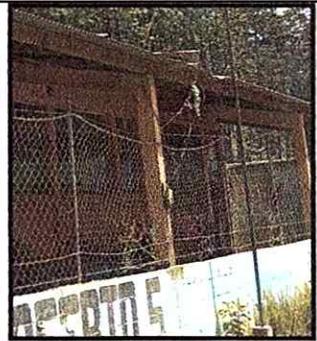
Foto 6. Módulo 1. Malla perimetral, Reparacion de tubo hg, y malla galvanizada
