**REGISTRO FOTOGRÁFICO
PROGRAMA DE MANTENIMIENTO DE EDIFICIOS ESCOLARES PÚBLICOS**

Ministerio de Educación
Guatemala

DEPARTAMENTO:	Quiché	MUNICIPIO:	San Miguel Uspantán
NOMBRE DEL ESTABLECIMIENTO:	Escuela Oficial Rural Mixta	DIRECCIÓN DEL ESTABLECIMIENTO:	Caserío Jacubi II
CÓDIGO DEL ESTABLECIMIENTO:	14-15-5500-43	FECHA:	20/08/2024

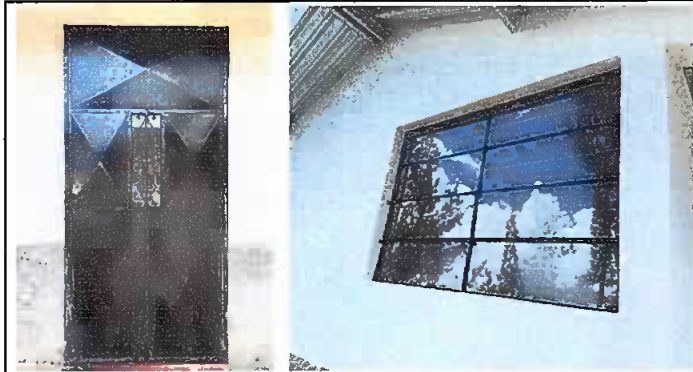
Foto 7: MODULO I Sustrucción de puerta de metal y ventana de madera por metal mas vidrio.

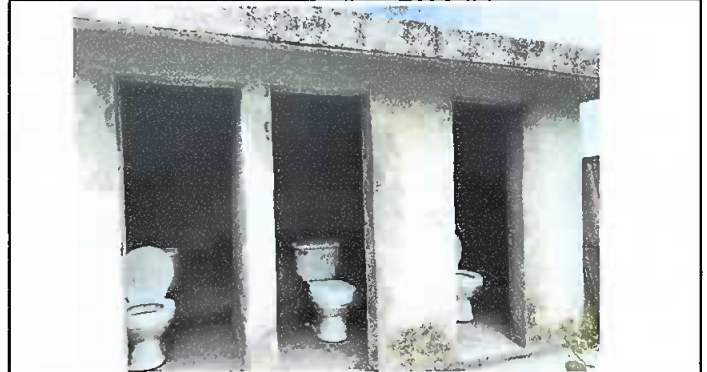
Foto 8: MODULO II Instalación de inodoros y reparación de piso de torta de concreto de sanitarios.

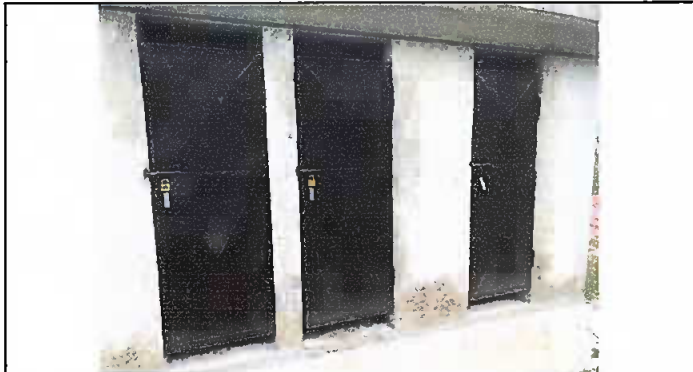
Foto 9: MODULO II Sustrucción de puertas de servicios sanitarios.

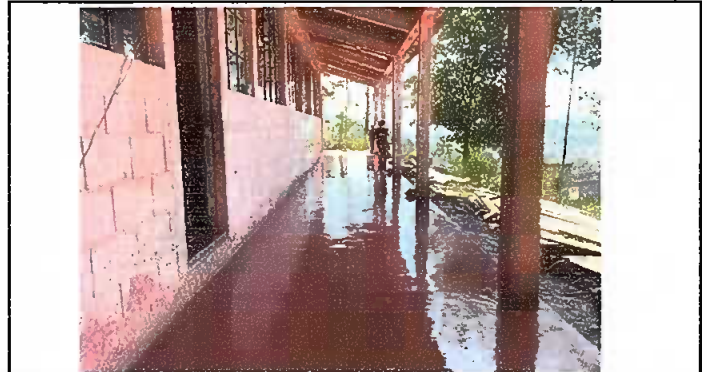
Foto 10: MODULO III Reparación de piso de cemento liquido de corredor.

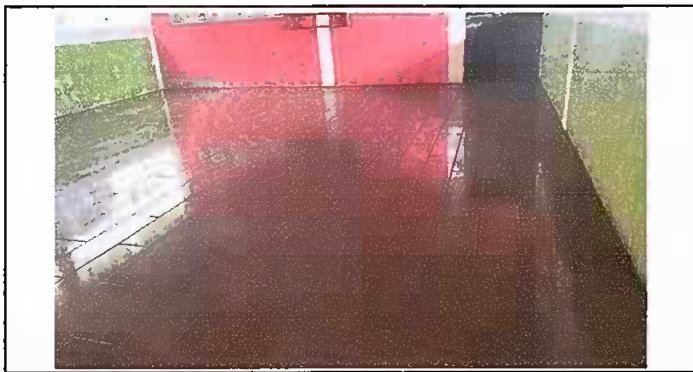
Foto 11: MODULO III Sustrucción de piso cerámico en aulas.

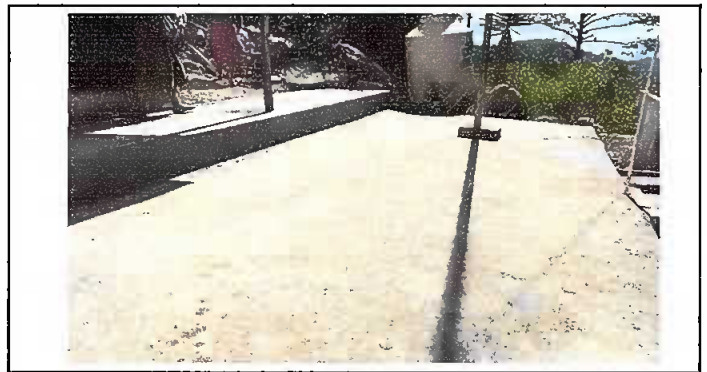
Foto 12: PATIO Reparación de plancha de concreto de patio.

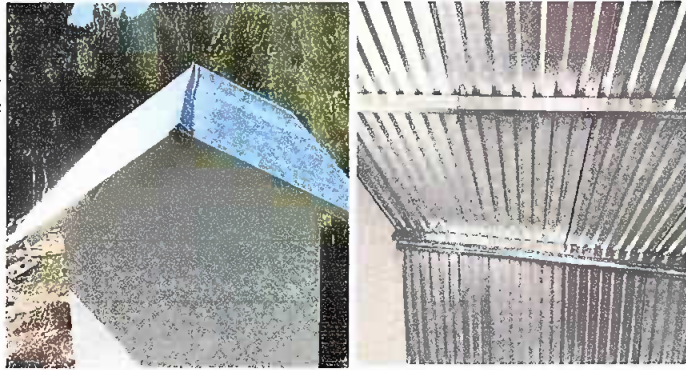
Foto 1: MODULO I Sustrucción de lámina troquelada, sustrucción de capote de lamina para lamina troquelada y sustrucción de estructura de soporte de madera por metal de la cocina.

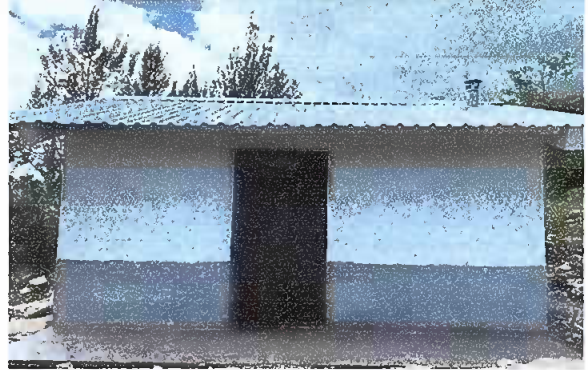
Foto 2: MODULO I Reparación de muro de block.

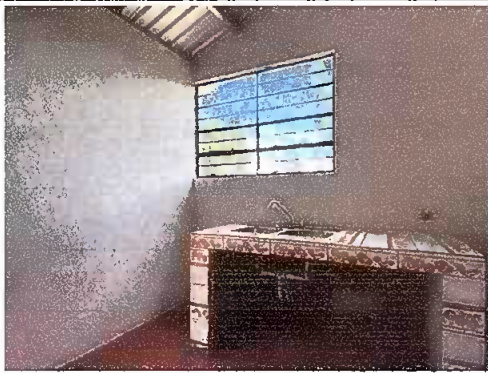
Foto 3: MODULO I Cernido en muro.

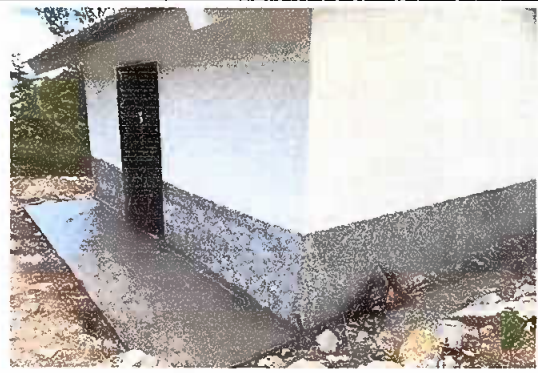
Foto 4: MODULO I Reparación de banqueta de concreto y colocación de granza en muro.

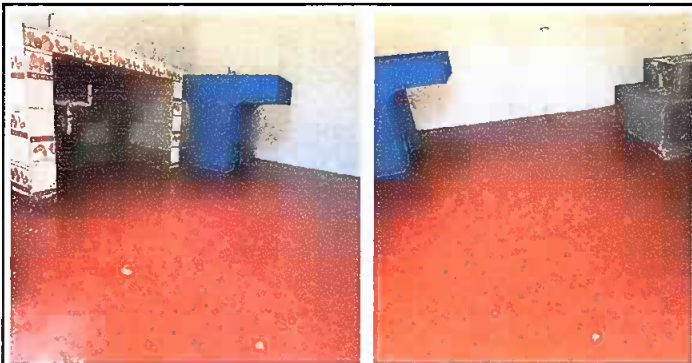
Foto 5: MODULO I Reparación de piso de torta de concreto de la cocina.

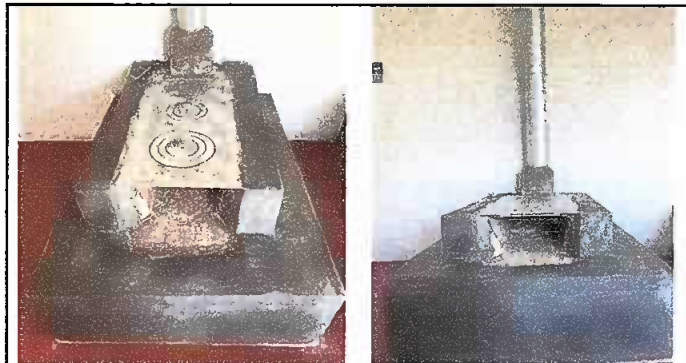
Foto 6: MODULO I Sustrucción de plancha de metal de 3 hornillas, mantenimiento a estufa rural y sustrucción de chimenea de metal.

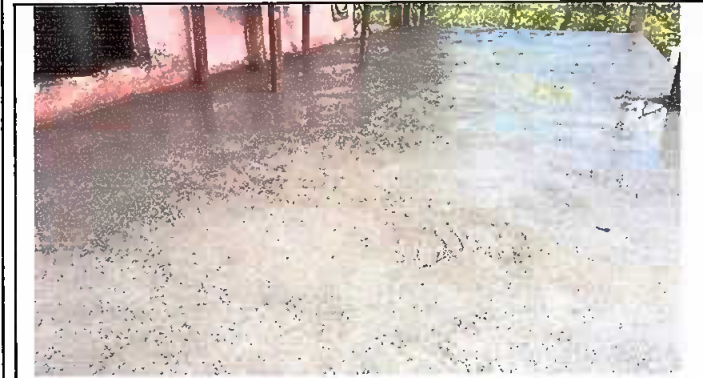
Foto 13: MODULO III Reparación de piso de torta de concreto de corredor.

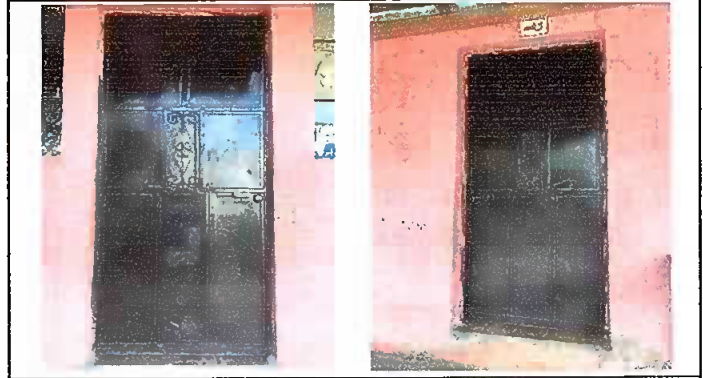
Foto 14: Mantenimiento a estructura de puertas.
