SITUACIÓN DEFICIENCIAS DETERMINADAS: PREVIO DURANTE POSTERIOR

DEPARTAMENTO:	Quiché	MUNICIPIO:	Sacapulas
NOMBRE DEL ESTABLECIMIENTO:	Escuela Oficial Rural Mixta	DIRECCIÓN DEL ESTABLECIMIENTO:	Caserío Los Cipresales, Aldea Salinas Magdalena
CÓDIGO DEL ESTABLECIMIENTO:	14-16-0018-43	FECHA:	19/6/2024

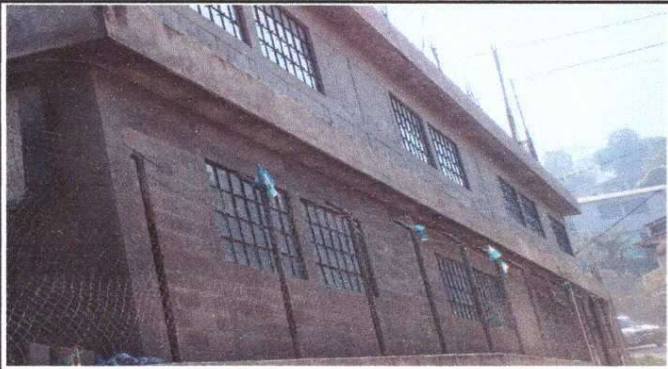
Foto 1: PINTURA GENERAL. Muros exteriores sin pintura.

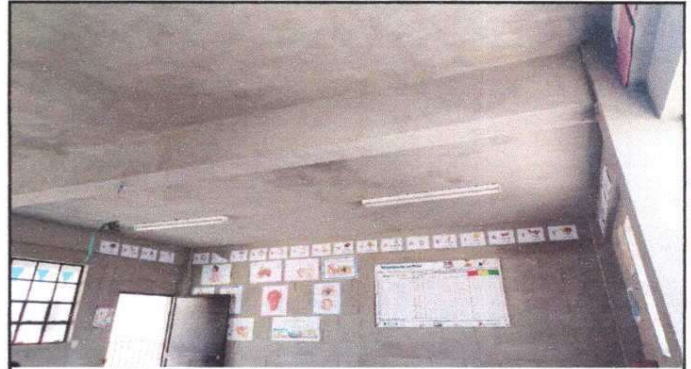
Foto 2: PINTURA GENERAL. Muros interiores de las aulas sin pintura

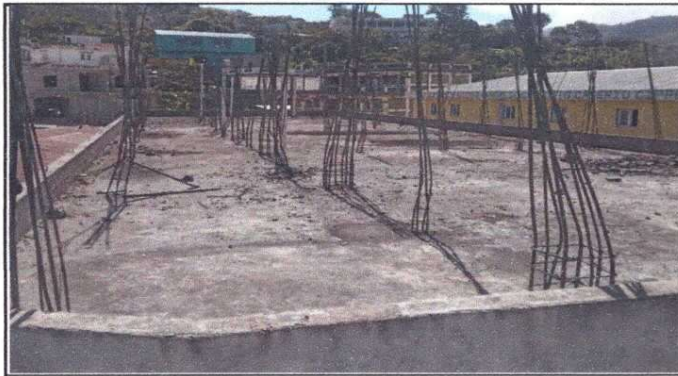
Foto 3: MODULO 1. Impermeabilización de losa

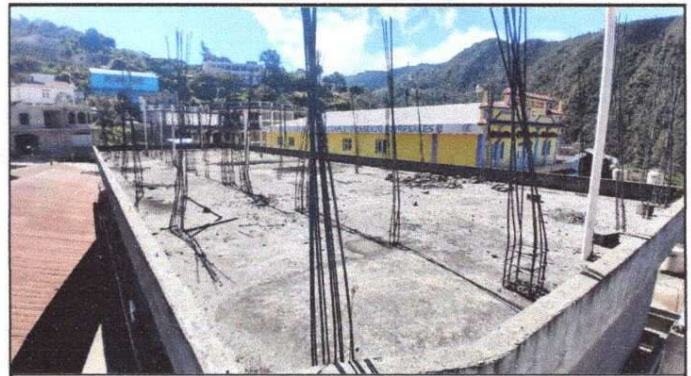
Foto 4: MODULO 1. Impermeabilización de losa

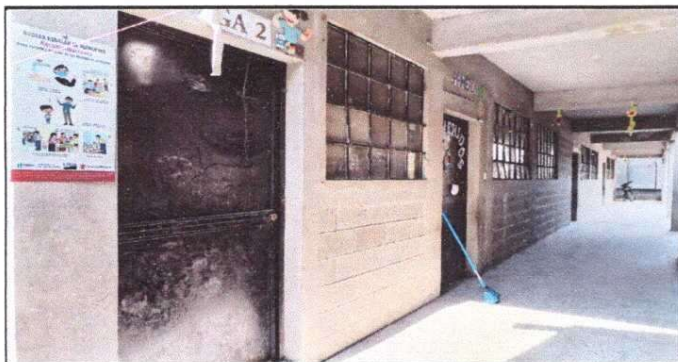
Foto 5: MODULO 1. Aulas sin balcones de metal.

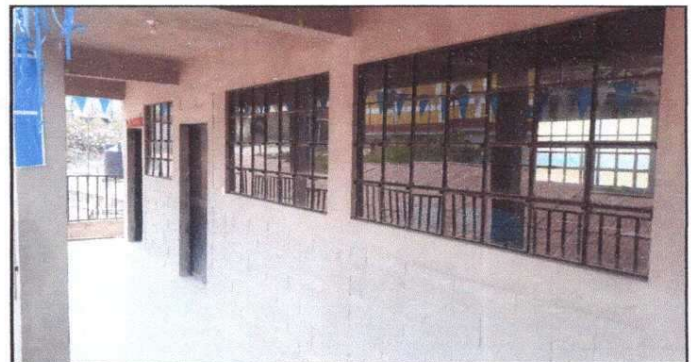
Foto 6: MODULO 1. Aulas sin balcones de metal.

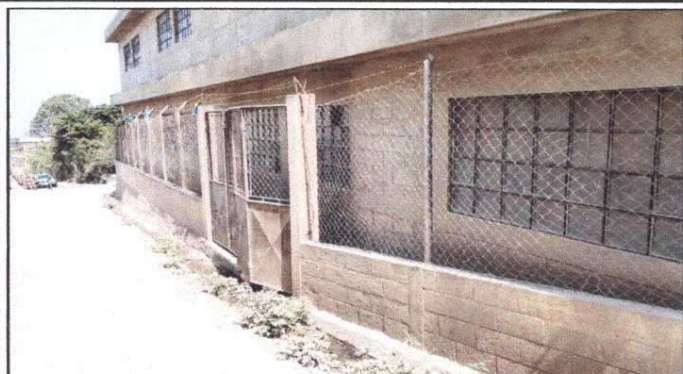
Foto 7: MURO PERIMETRAL. Malla de muro perimetral parte de en frente en mal estado

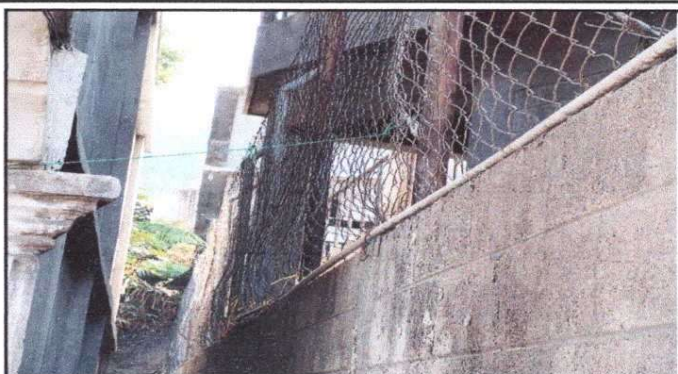
Foto 8: MURO PERIMETRAL. Malla del muro lateral en mal estado.
