SITUACIÓN DEFICIENCIAS DETERMINADAS      PREVIO       DURANTE       POSTERIOR

DEPARTAMENTO:	QUICHÉ	MUNICIPIO:	SACAPULAS
NOMBRE DEL ESTABLECIMIENTO:	ESCUELA OFICIAL RURAL MIXTA	DIRECCIÓN DEL ESTABLECIMIENTO:	CASERIO CHICUA, ALDEA TZUNUNUL
CÓDIGO DEL ESTABLECIMIENTO:	14-16-0025-43	FECHA:	12 DE JULIO DE 2024

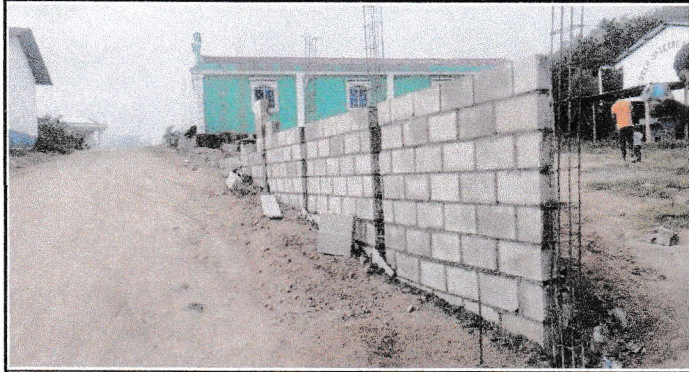
Foto 1: Reparación de muro perimetral de bloques con tubo de hierro y malla galvanizada, soleras intermedias y columnas.

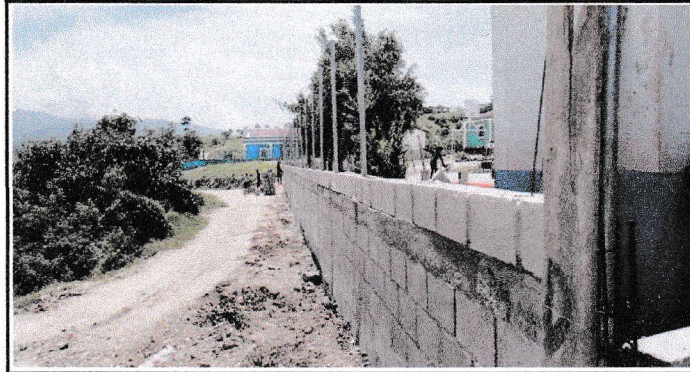
Foto 2: Reparación de muro perimetral de bloques con tubo de hierro y malla galvanizada, soleras intermedias y columnas.

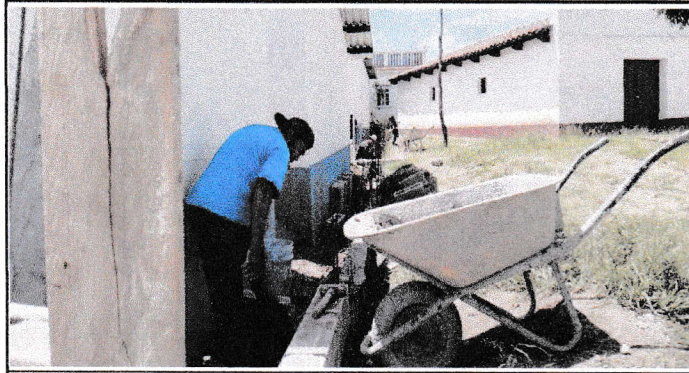
Foto 3: Reparación de muro perimetral de bloques con tubo de hierro y malla galvanizada, soleras intermedias y columnas.
