SITUACIÓN DEFICIENCIAS DETERMINADAS      PREVIO       DURANTE       POSTERIOR

DEPARTAMENTO:	QUICHÉ	MUNICIPIO:	SACAPULAS
NOMBRE DEL ESTABLECIMIENTO:	ESCUELA OFICIAL RURAL MIXTA	DIRECCIÓN DEL ESTABLECIMIENTO:	CASERIO CHICUA, ALDEA TZUNUNUL
CÓDIGO DEL ESTABLECIMIENTO:	14-16-0025-43	FECHA:	06 DE AGOSTO DE 2024

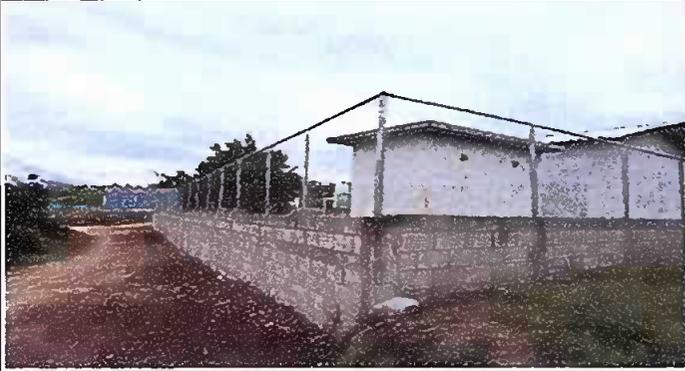
Foto 1: Reparación de muro perimetral de blok con tubo hg y malla galvanizada, soleras intermedias y columnas.

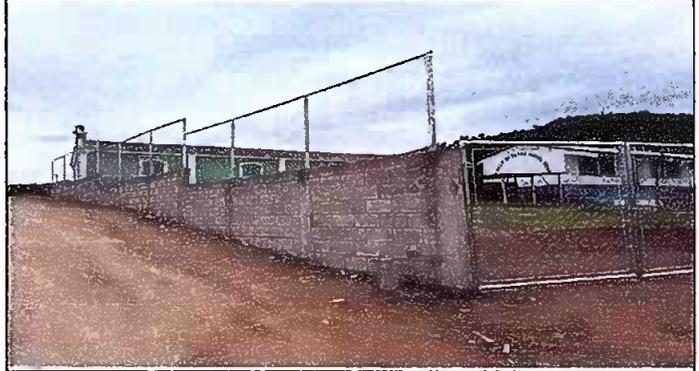
Foto 2: Reparación de muro perimetral de blok con tubo hg y malla galvanizada, soleras intermedias y columnas.

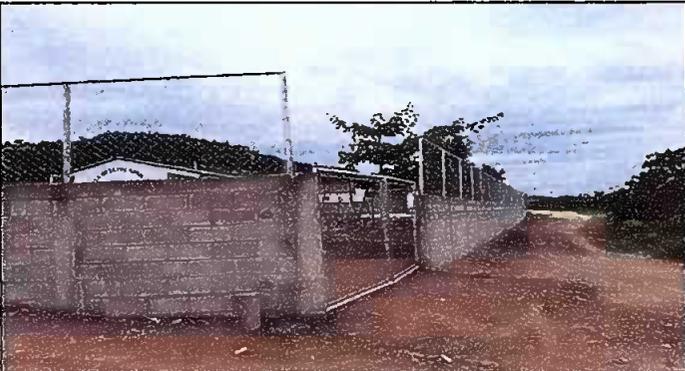
Foto 3: Reparación de muro perimetral de bblok con tubo hg y malla galvanizada, soleras intermedias y columnas.

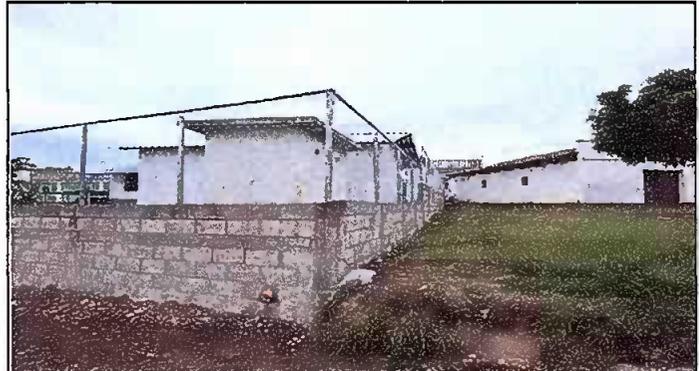
Foto 4: Reparación de muro perimetral de blok con tubo hg y malla galvanizada, soleras y columnas.
