**REGISTRO FOTOGRÁFICO
PROGRAMA DE MANTENIMIENTO DE EDIFICIOS ESCOLARES PÚBLICOS**

Ministerio de Educación
Guatemala

| NOMBRE DEL ESTABLECIMIENTO: | Escuela Oficial Rural Mixta Caserío Panimá | DIRECCIÓN DEL ESTABLECIMIENTO: | Caserío Panimá |
| CÓDIGO DEL ESTABLECIMIENTO: | 14-16-0662-43 | FECHA: | 6/08/2024 |

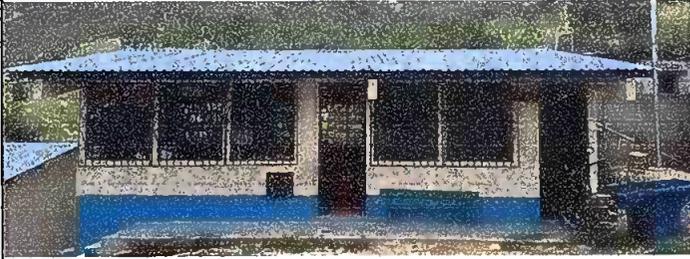
Foto 1: Sustitución de lamina, sustitución de chapas y mantenimiento de estructura.

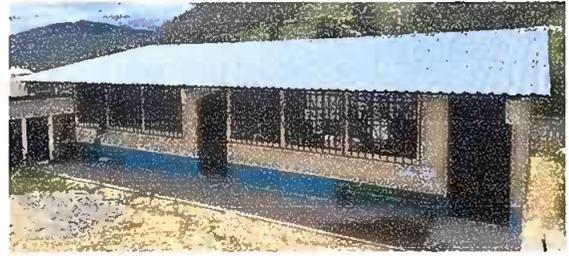
Foto 2: Sustitución de lamina, sustitución de chapas y mantenimiento de estructura.

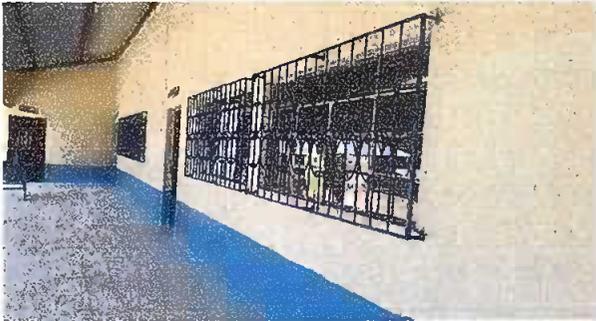
Foto 3: Suministro de balcones de metal y sustitución de 3 chapas.

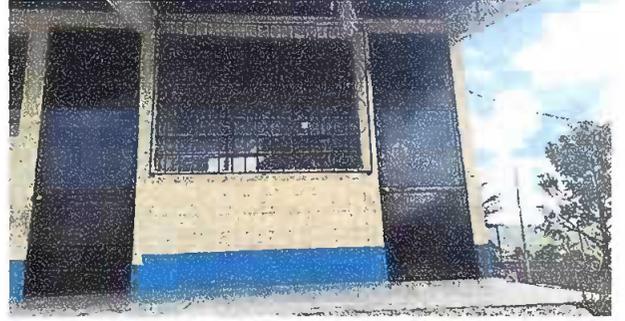
Foto 4: Suministro de balcon y sustitución de 4 chapas.

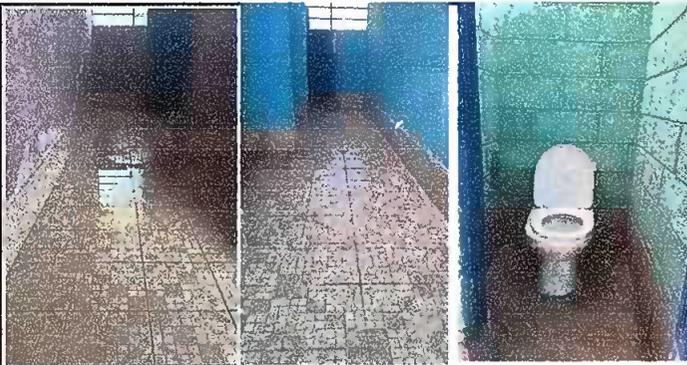
Foto 5: Sustitución de 6 inodoros y suministro e instalación de piso cerámico, Zócalo, reparación y pintado de puertas de metal. Sustitución de 1 chapa, reparación y pintado de puertas de entrada. Pintado de pared.

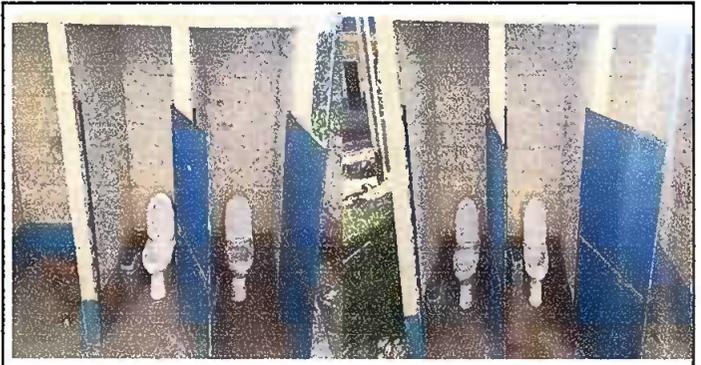
Foto 6: Sustitución de de 4 inodoros y suministro e instalación de piso cerámico.
