**REGISTRO FOTOGRÁFICO  
PROGRAMA DE MANTENIMIENTO DE EDIFICIOS ESCOLARES PÚBLICOS**

PRA-FOR-123  
Versión 1

DEPARTAMENTO:	Quiché	MUNICIPIO:	Sacapulas
NOMBRE DEL ESTABLECIMIENTO:	Escuela Oficial Rural Mixta	DIRECCIÓN DEL ESTABLECIMIENTO:	Aldea El Jocote
CÓDIGO DEL ESTABLECIMIENTO:	14-16-0664-43	FECHA:	26/08/2024

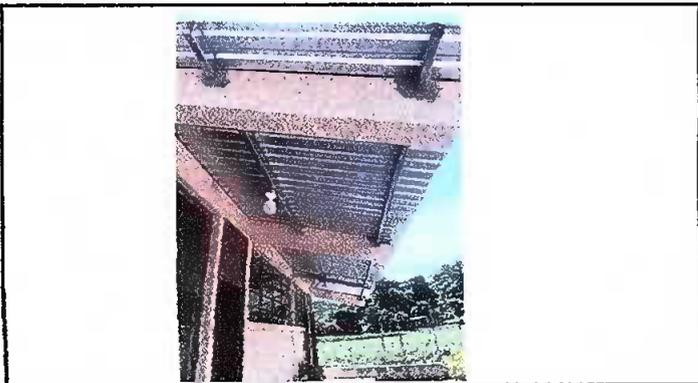
**Foto1: Modulo 3. Sustitución de lámina, por lámina troquelada aluzinc calibre 26**

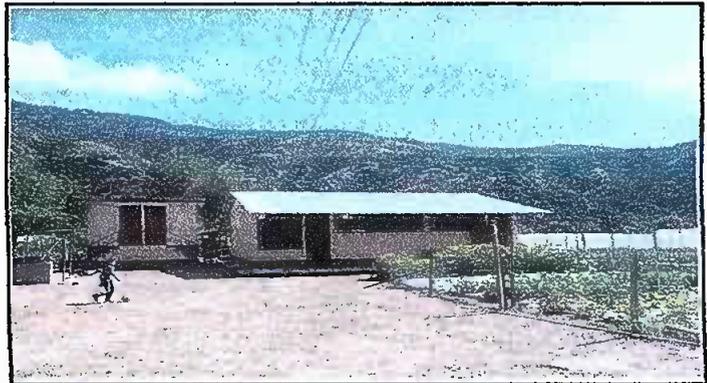
**Foto 2: Modulo 3. Instalación de lámina troquelada aluzinc**

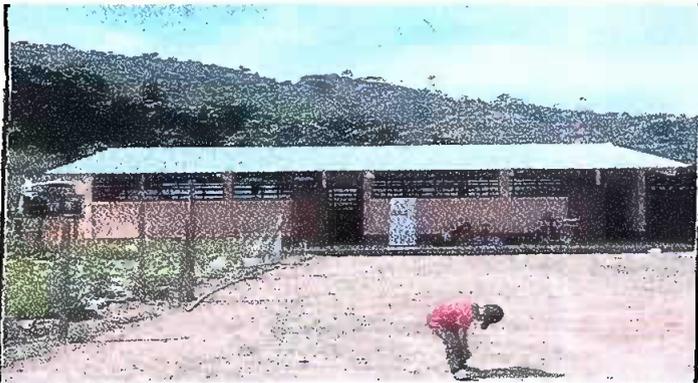
**Foto 3: Modulo 2. Instalación de lámina troquelada aluzinc calibre 26**

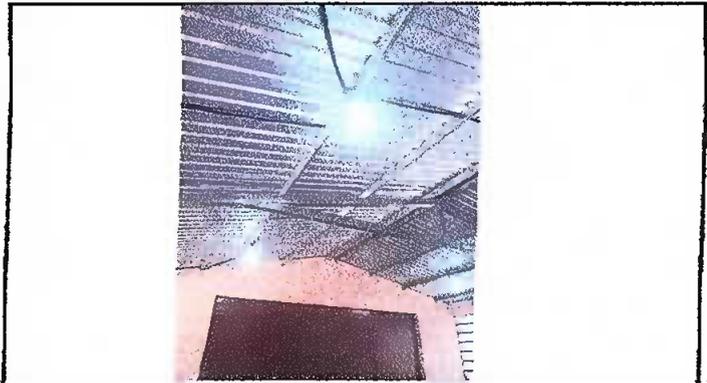
**Foto 4: Modulo 2. Instalación de estructura portante de metal**

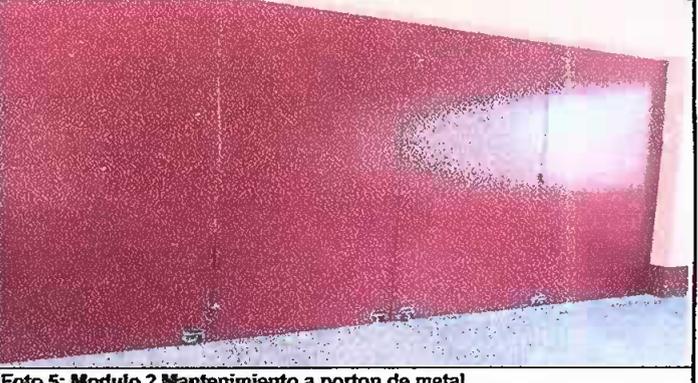
**Foto 5: Modulo 2. Mantenimiento a porton de metal**

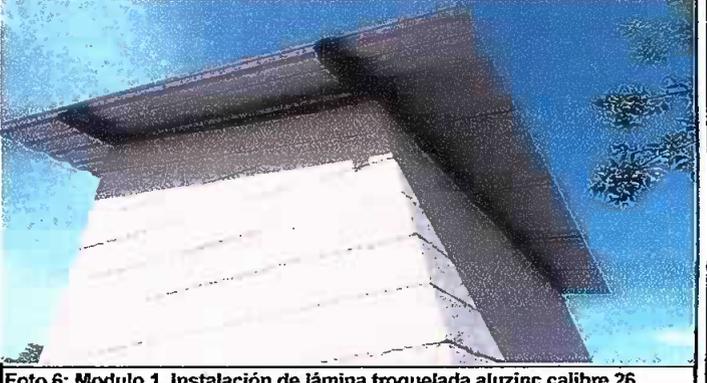
**Foto 6: Modulo 1. Instalación de lámina troquelada aluzinc calibre 26**

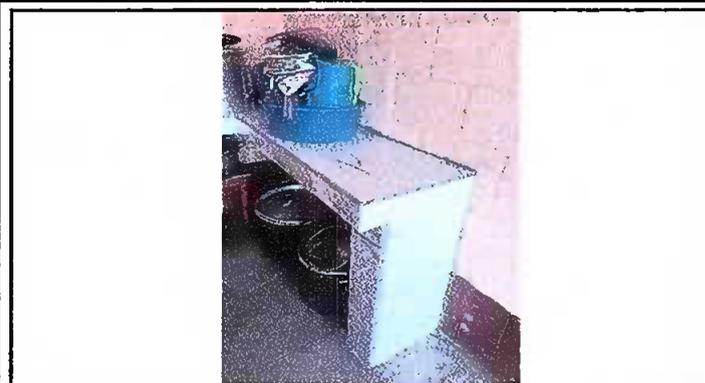
Foto 13: Modulo 3. Azulejo en cocina

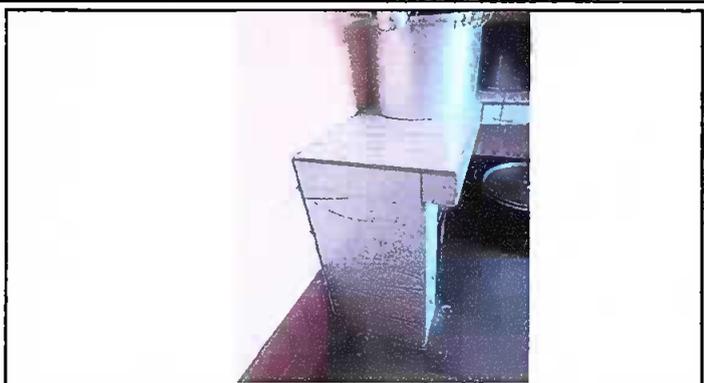
Foto 14: Modulo 3. Azulejo en cocina

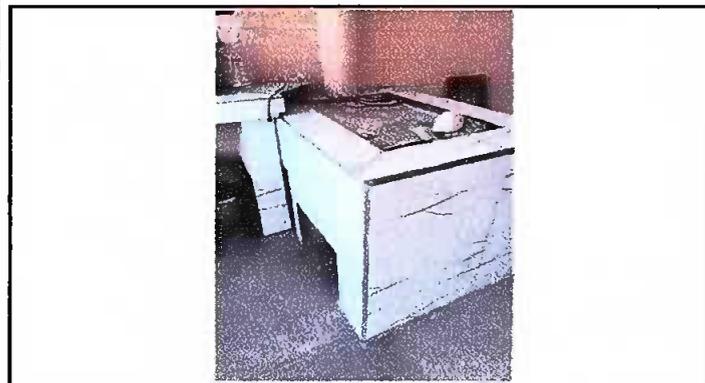
Foto 14: Modulo 3. Mantenimiento a estufa rural

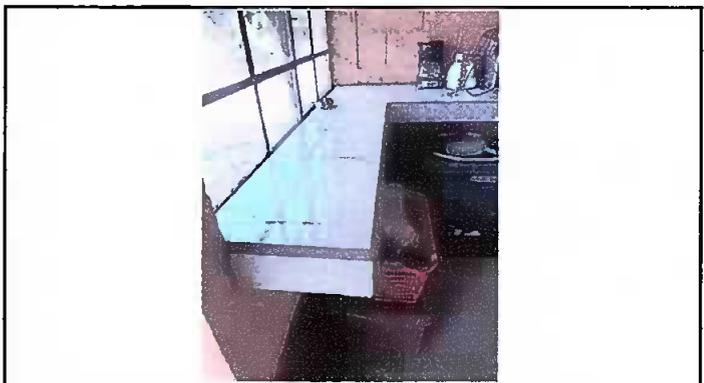
Foto 15: Modulo 3. Azulejo en cocina

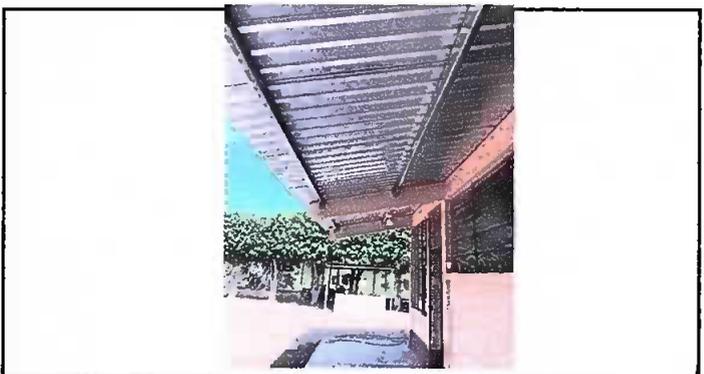
Foto 17: Modulo 3. Instalación de estructura portante de metal

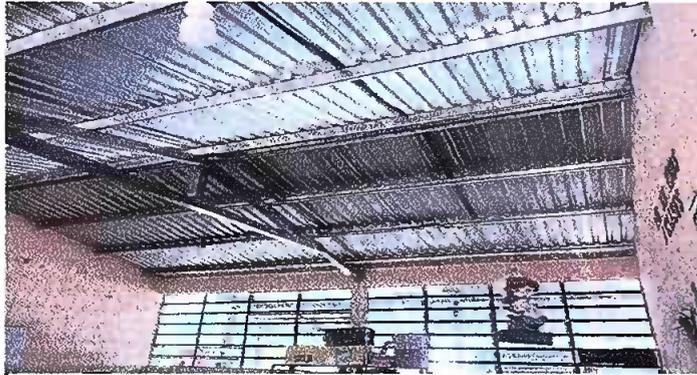
Foto 18. Modulo 3. Instalación lámina troquelada aluzinc calibre 26

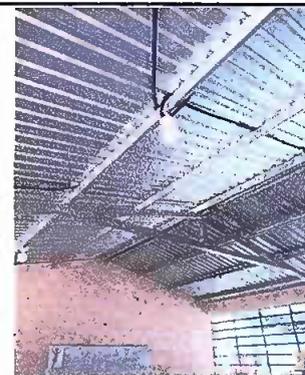
Foto 19: Sustitución de lámparas de tubo, por lámparas LED

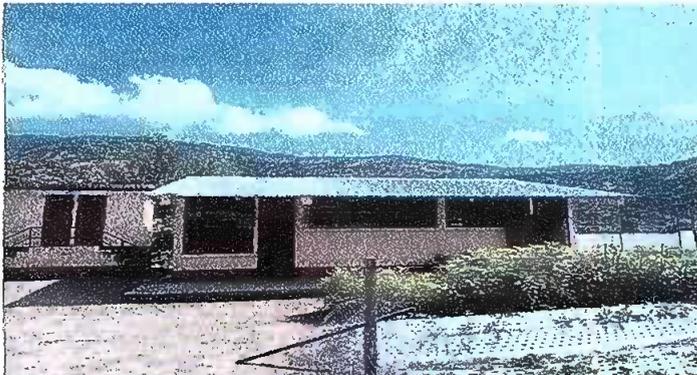
Foto 20. Modulo 3. Vista frontal de la instalación de la lámina troquelada aluzinc calibre 26

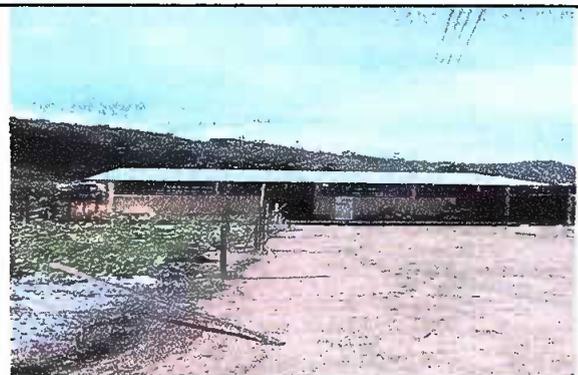
Foto 21. Modulo 2. Vista frontal de la instalación de la lámina troquelada aluzinc calibre 26

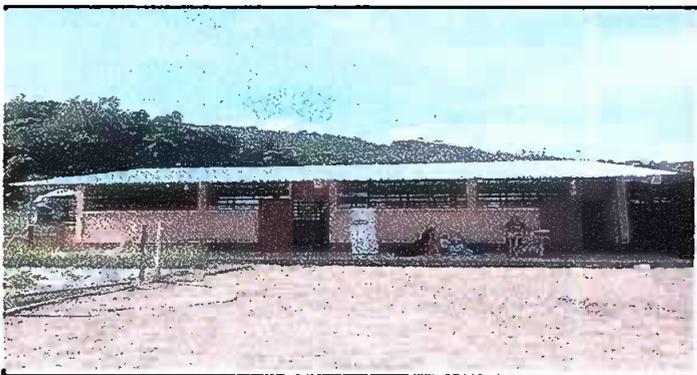
Foto 22: Modulo 2. Vista frontal de la instalación de la lámina troquelada aluzinc calibre 26

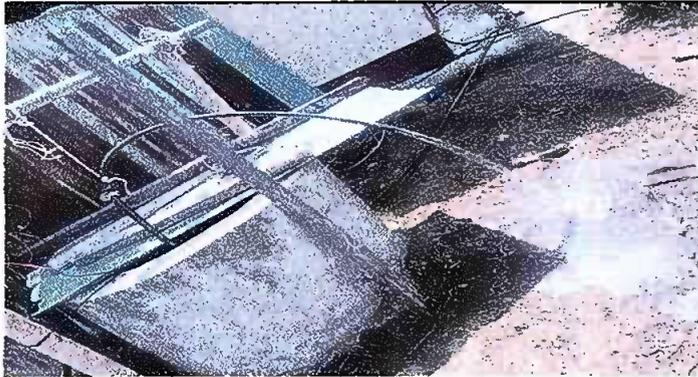
Foto 23: Pozo Artesanal. Instalacion de nueva bomba sumergible para abastecer agua para los sanitarios y agua para los alimentos

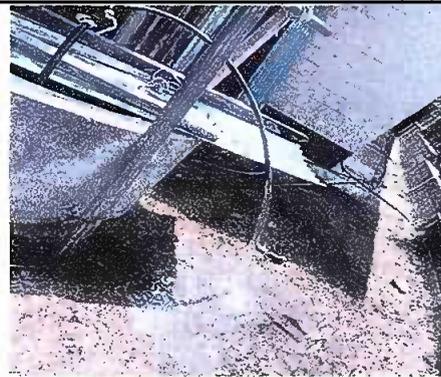
Foto 24: Pozo Artesanal, Artefacto funcionando de forma eficiente

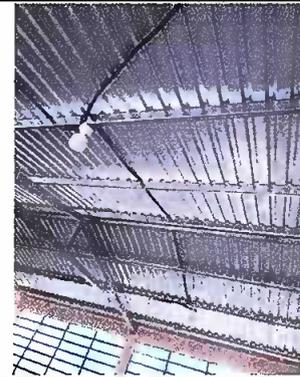
Foto 26: Modulo 3. Sustitución de lámparas de tubo por lámparas LED

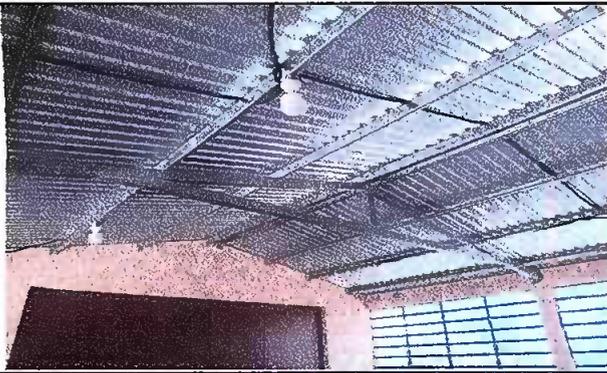
Foto 27 : Modulo 3. Instalación de unidades de luz ( Incluye interruptor, ducto y cable eléctrico)

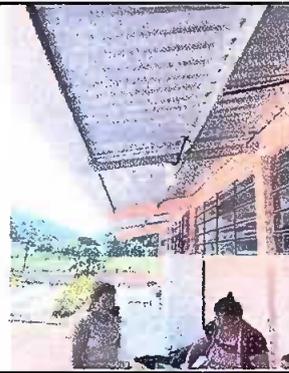
Foto 28: Modulo 3. Sustitución de lámina, por lámina troquelada aluzinc calibre 26

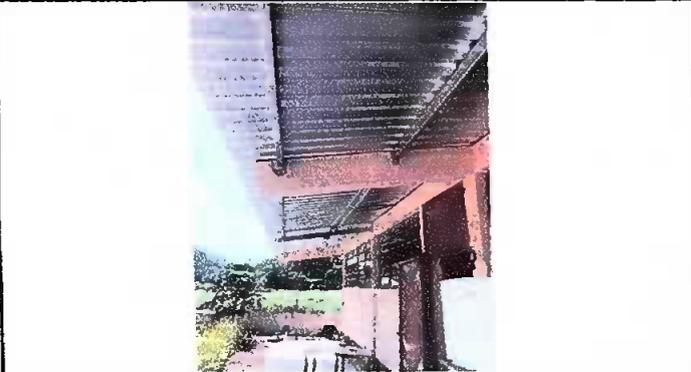
Foto 29 : Modulo 3. Cambio de techo duralita por lamina troquelada Aluzinc calibre 26

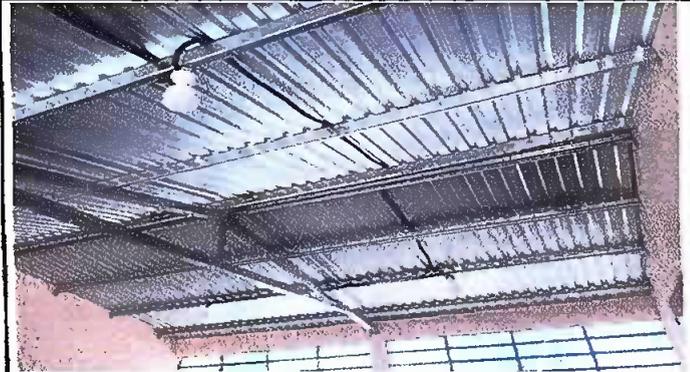
Foto 30 : Modulo 3 Cambio de material portante por costaneras
