SITUACIÓN DEFICIENCIAS DETERMINADAS      PREVIO       DURANTE       POSTERIOR

DEPARTAMENTO:	QUICHÉ	MUNICIPIO:	Sacapulas
NOMBRE DEL ESTABLECIMIENTO:	Escuela Oficial Rural Mixta	DIRECCIÓN DEL ESTABLECIMIENTO:	Caserío 1er. Centro Rio Blanco
CÓDIGO DEL ESTABLECIMIENTO:	14-16-0669-43	FECHA:	30/08/2024

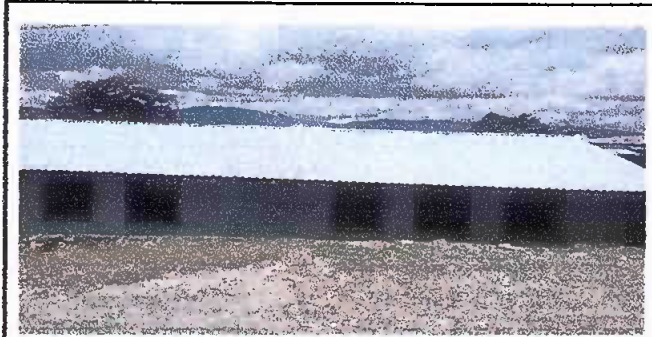
Foto 1: Modulo 1: Sustitucion de lámina por lámina troquelada aluzinc calibre 28

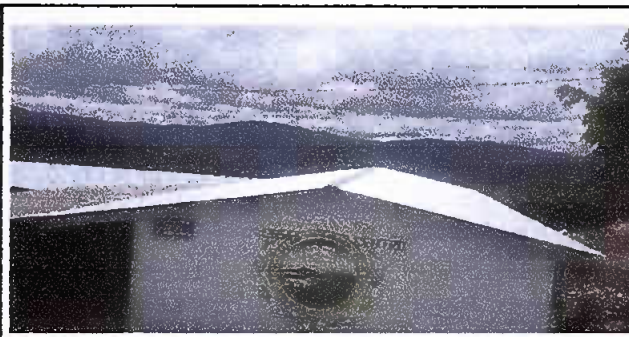
Foto 2: Modulo 2: Sustitucion de lámina por lámina troquelada aluzinc calibre 28

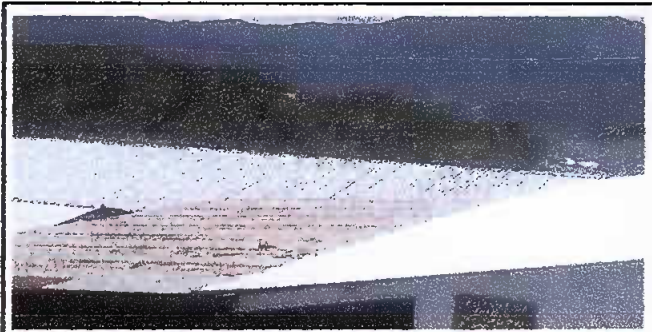
Foto 3: Modulo 3: Sustitucion de lámina por lámina troquelada aluzinc calibre 28

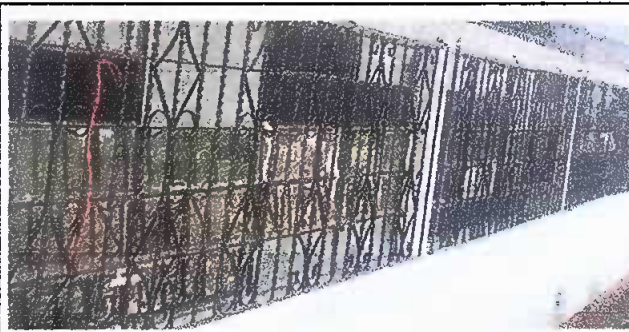
Foto 4: Modulo 2: Suministro e instalación de balcones

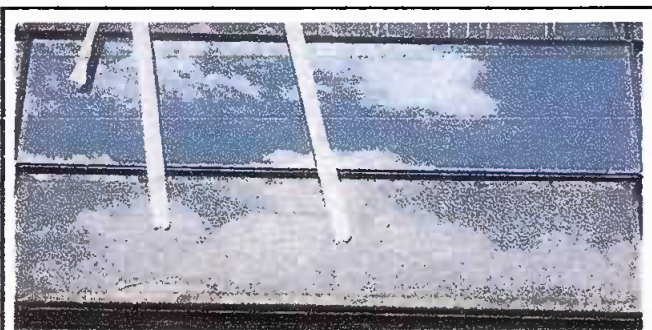
Foto 5: Sustitución de vidrios

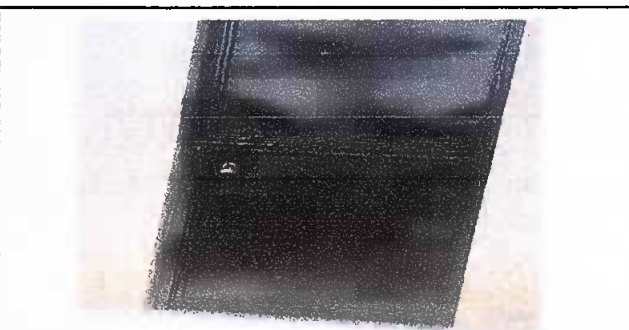
Foto 6: Reparación de puertas de sanitarios

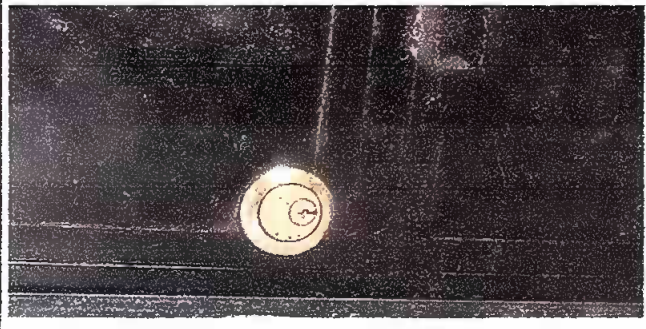
Foto 7: Modulo 2: Sustitucion de chapas

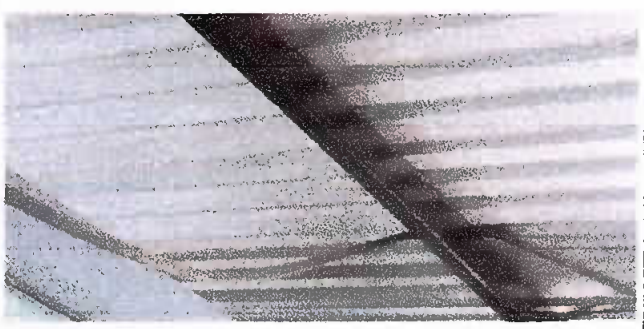
Foto 8: Modulo 1, 2 y 3: Mantenimiento de estructuras de metal
