REGISTRO FOTOGRÁFICO

DEPARTAMENTO:	EL QUICHÉ	MUNICIPIO:	SAN BARTOLOME JOCOTENANGO
NOMBRE DEL ESTABLECIMIENTO:	EODP ANEXA A EORM	DIRECCIÓN DEL ESTABLECIMIENTO:	ALDEA LA PALMA
CÓDIGO DEL ESTABLECIMIENTO:	14-17-0015-42	FECHA DE LA INSPECCIÓN:	8/03/24

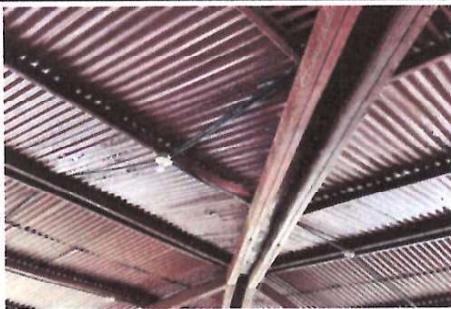
Foto 1: AREAS DE LAMINA DEL TECHO ACTUAL DETERIORADO.

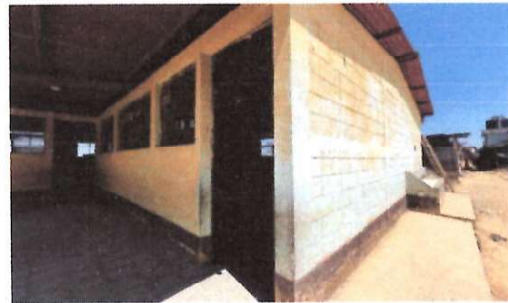
Foto 2: PINTURA DE INTERIOR Y EXTERIOR DETERIORADA DEL MODULO DE AULAS, DETERIORADA.

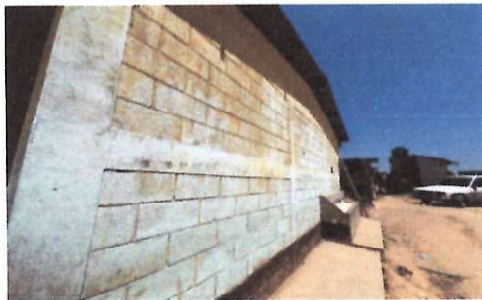
Foto 3: PINTURA POSTERIOR DEL MODULO, EN MAL ESTADO.

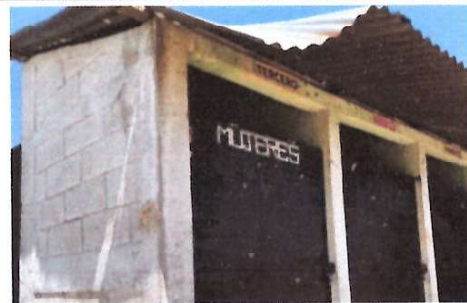
Foto 4: TECHO DE LAMINA Y ESTRUCTURA DE SANITARIOS DAÑADA.

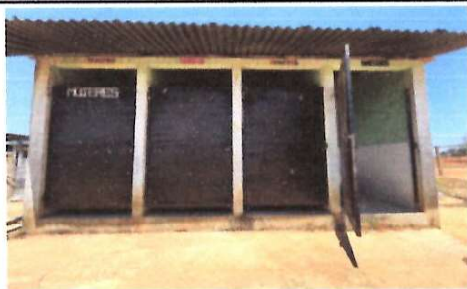
Foto 5: PUERTAS DE METAL DE SANITARIOS SIN MANTENIMIENTO Y MARCOS CAIDOS.

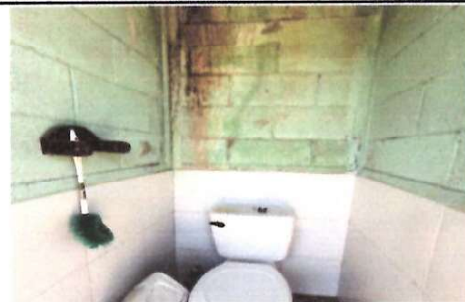
Foto 6: PINTURA DE MUROS INTERIORES Y EXTERIORES DE SANITARIOS EN MAL ESTADO

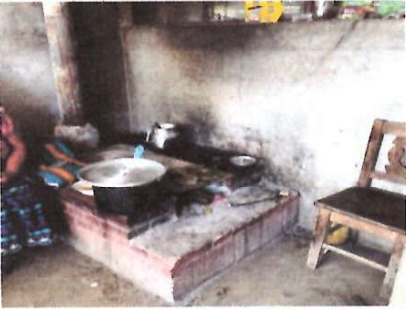
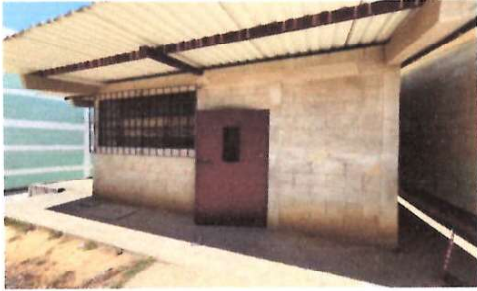
Foto 7: ESTUFA DE LEÑA ACTUAL MUY PEQUEÑA PARA DEMANDA DE PREPARACION DE COMIDA.		Foto 8: COCINA EN MUROS INTERIORES Y EXTERIORES, SIN PINTURA.

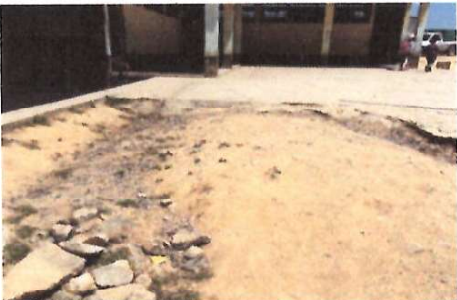
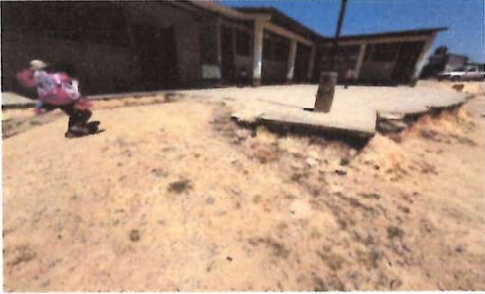
Foto 9: ACCESO A MÓDULO DE AULAS, EN MAL ESTADO REPRESENTANDO PELIGRO A USUARIOS.		Foto 10: LATERALES DE LOSA DE CONCRETO EXISTENTE EN PATIO, DETERIORADA.
