PROGRAMA DE MANTENIMIENTO DE EDIFICIOS ESCOLARES PÚBLICOS  
CON FINANCIAMIENTO EXTERNO

PRA-FOR-90  
Versión 4

REGISTRO FOTOGRÁFICO DE AVANCE			
DEPARTAMENTO:	EL QUICHÉ	MUNICIPIO:	SAN BARTOLOME JOCOTENANGO
NOMBRE DEL ESTABLECIMIENTO:	EOUM	DIRECCIÓN DEL ESTABLECIMIENTO:	ENTRADA PRINCIPAL
CÓDIGO DEL ESTABLECIMIENTO:	14-17-0686-43	FECHA DE LA INSPECCIÓN:	18/07/24

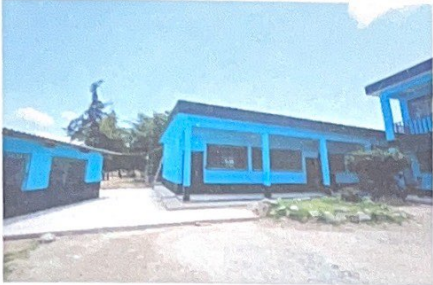
<p>Foto 1: MODULO DE ESCUELA REMOZADA</p>

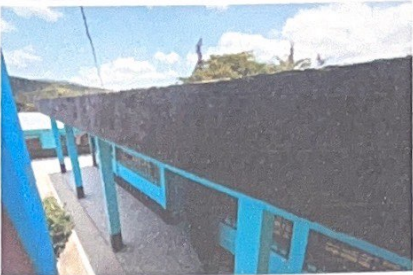
<p>Foto 2: REMOZAMIENTO E IMPERMEABILIZACION DE CENEFA DE MODULO DE AULAS</p>

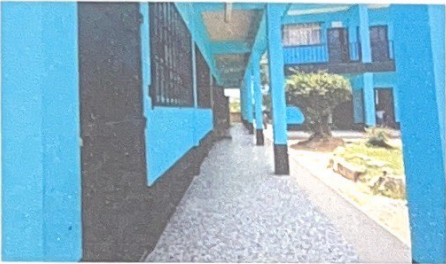
<p>Foto 3: APLICACIÓN DE PINTURA EXTERIOR DE MODULO</p>

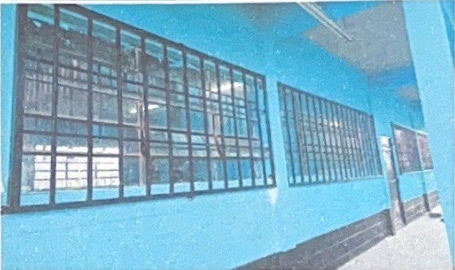
<p>Foto 4: INSTALACION DE BALCONES EN VENTANERIA DE MODULO</p>

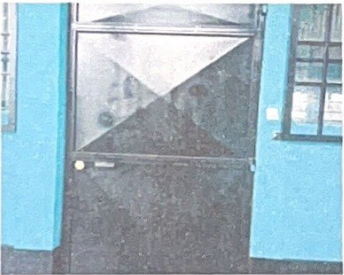
<p>Foto 5: MANTENIMIENTO DE PUERTAS DE AULAS</p>

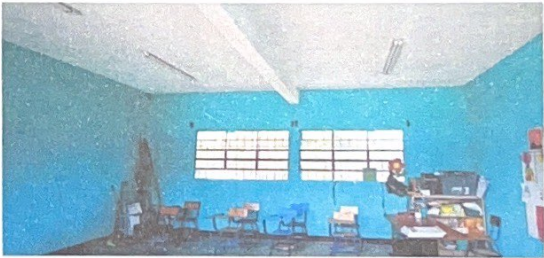
<p>Foto 6: APLICACIÓN DE PINTURA INTERIOR DE AULAS</p>
