REGISTRO FOTOGRÁFICO				
DEPARTAMENTO:	EL QUICHÉ	MUNICIPIO:	SAN BARTOLOME JOCOTENANGO	
NOMBRE DEL ESTABLECIMIENTO:	EORM	DIRECCIÓN DEL ESTABLECIMIENTO:	CASERIO LAS CUEVAS	
CÓDIGO DEL ESTABLECIMIENTO:	14-17-0694-43	FECHA DE LA INSPECCIÓN:	9/03/24

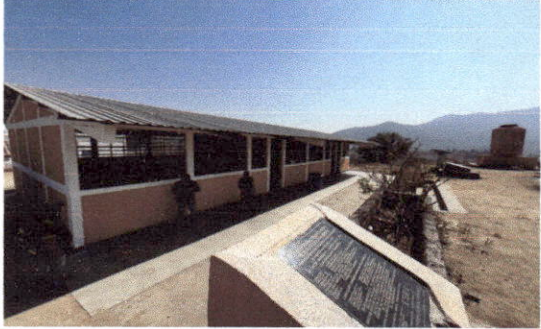
<p>Foto 1: ACCESO PRINCIPAL A LA ESCUELA, INICIO DE VISITA CON MODULO EDUCATIVO DE FONDO.</p>

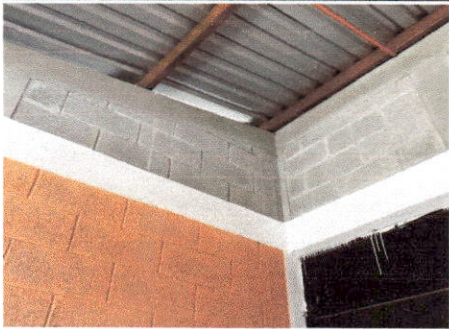
<p>Foto 2: INTERIOR DE AULAS, CON AREAS SIN APLICACIÓN DE PINTURAS</p>		
1

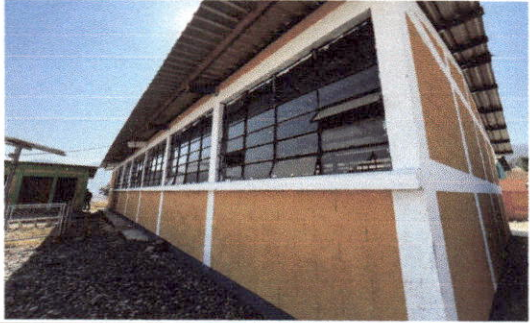
<p>Foto 3: VENTANERIA POSTERIOR DAÑADA Y Poca SEGURIDAD, A FALTA DE BALCONES DE METAL.</p>

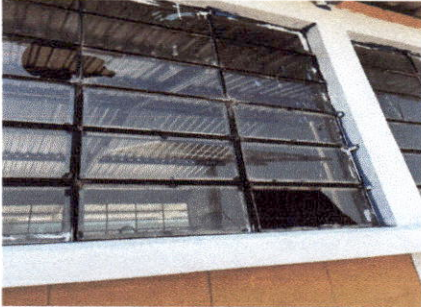
<p>Foto 4: VIDRIOS DE VENTANERIA, QUEBRADOS.</p>	
2

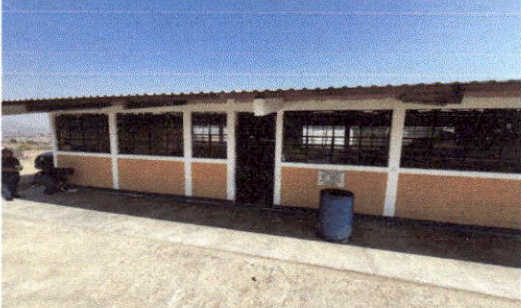
<p>Foto 5: EL TECHO DE LAMINA NO CUENTA CON BAJADA DE AGUA PLUVIAL SOBRE EL CORREDOR PRINCIPAL.</p>

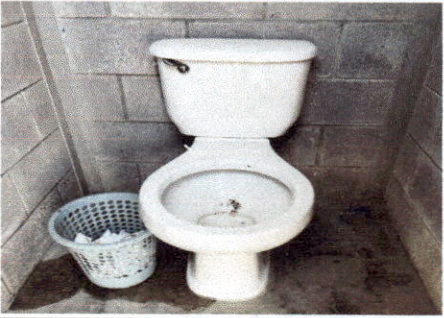
<p>Foto 6: INODOROS CON FALTA DE ACCESORIOS (KIT DE TANQUE Y TAPADERA)</p>	
3

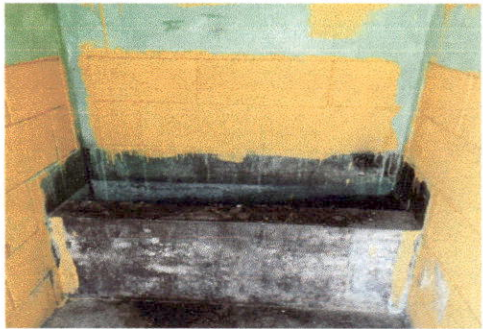
<p>Foto 7: INTERIOR DE SANITARIOS CON PINTURA MAL APLICADA.</p>
