REGISTRO FOTOGRÁFICO			
DEPARTAMENTO:	EL QUICHÉ	MUNICIPIO:	SAN BARTOLOME JOCOTENANGO
NOMBRE DEL ESTABLECIMIENTO:	EODP ANEXA A EORM	DIRECCIÓN DEL ESTABLECIMIENTO:	ALDEA PAQUIX
CÓDIGO DEL ESTABLECIMIENTO:	14-17-4633-42	FECHA DE LA INSPECCIÓN:	8/03/24

REGISTRO FOTOGRÁFICO

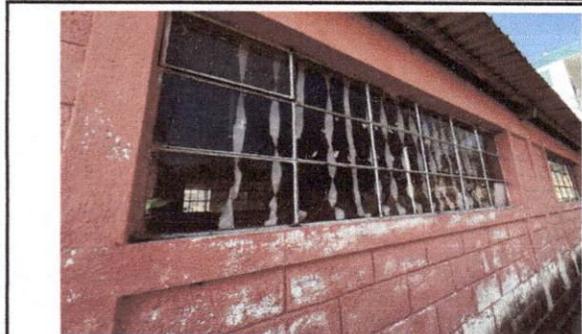
Foto 1: VENTANAS DE LA PARTE POSTERIOR, CON POCA SEGURIDAD A FALTA DE BALCONES EN LAS MISMAS.

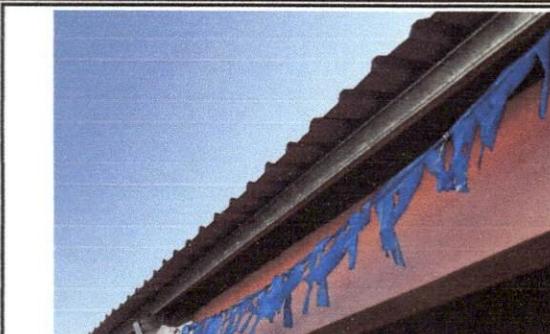
Foto 2: TECHO DE LAMINA SIN CANAL Y BAJADA DE AGUA EN AREA DE CORREDORES.

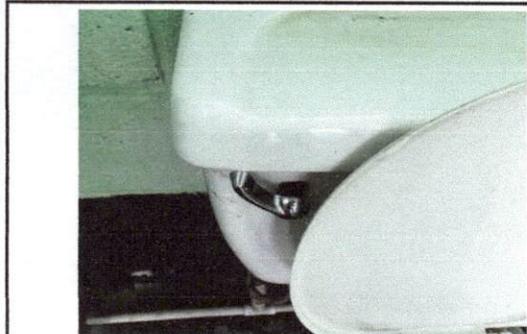
Foto 3: KIT DE TANQUE DE LOS INODOROS DAÑADOS COMPLETAMENTE.

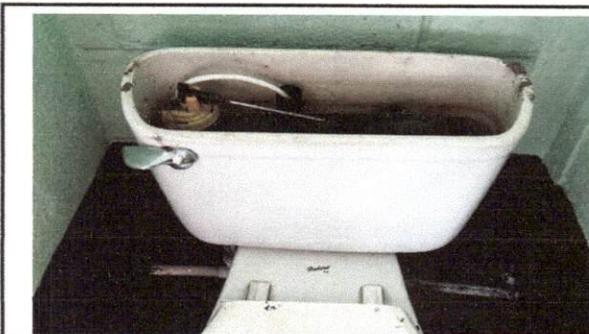
Foto 4: INODORO, INCOMPLETO Y QUEBRADO EN LA PARTE DEL TANQUE.

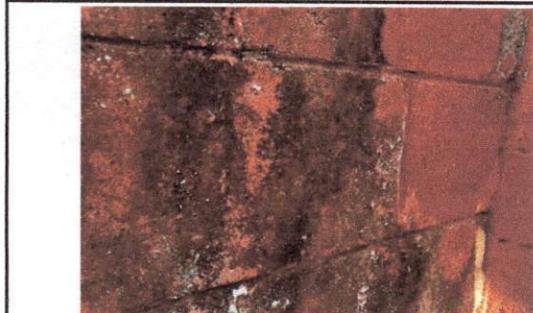
Foto 5: PINTURA Y MURO DETERIORADO EN ARERA DE SANITARIOS.

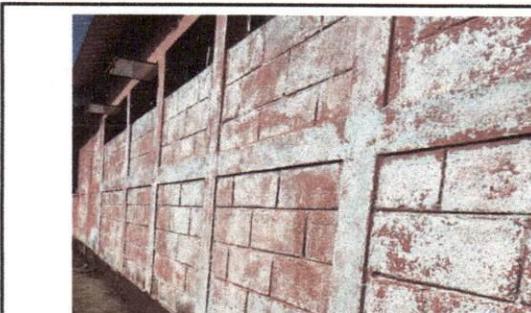
Foto 6: PINTURA DE MUROS EXTERIORES DE LA PARTE POSTERIOR, SIN MANTENIMIENTO.

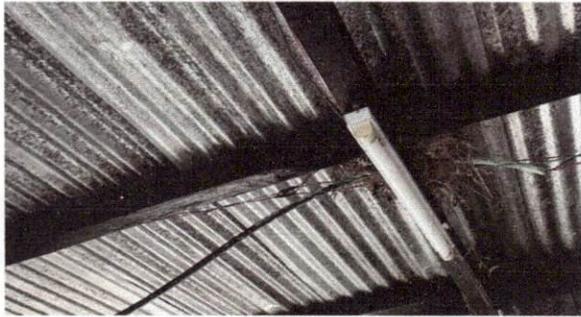
Foto 7: LAMINA DEL MODULO DE COCINA Y ESTRUCTURA DE MADERA, CON DAÑOS Y PANDEOS

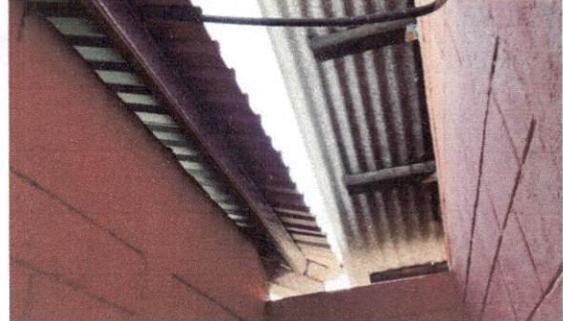
Foto 8: SECTOR DEL TECHO DE LA COCINA, SIN CUBRIR COMPLETAMENTE.

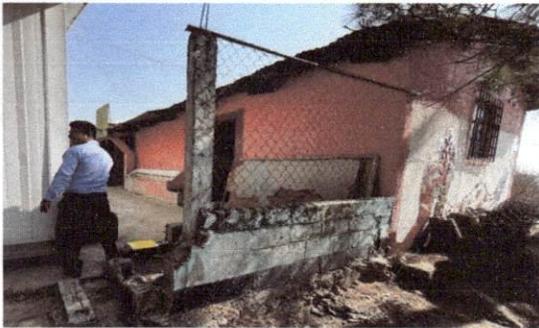
Foto 9: MURO PERIMETRAL ANEXO A LA COCINA, DAÑADO Y CON FALTA DE SEGURIDAD PARA LOS ALUMNOS
