REGISTRO FOTOGRÁFICO			
DEPARTAMENTO:	EL QUICHÉ	MUNICIPIO:	SAN BARTOLOME JOCOTENANGO
NOMBRE DEL ESTABLECIMIENTO:	EODP ANEXA A EORM	DIRECCIÓN DEL ESTABLECIMIENTO:	CASERIO LAS CANOAS
CÓDIGO DEL ESTABLECIMIENTO:	14-17-6059-42	FECHA DE LA INSPECCIÓN:	8/03/24

**REGISTRO FOTOGRÁFICO**

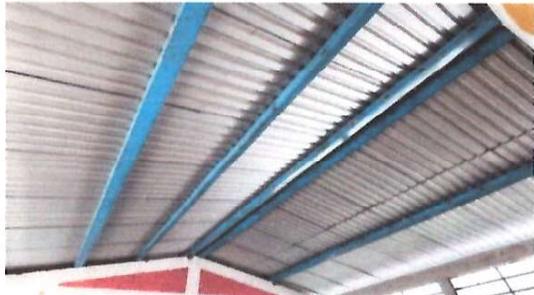
<p><b>Foto 1: SALONES DE AULAS SIN NINGUN TIPO DE INSTALACION ELECTRICA.</b></p>

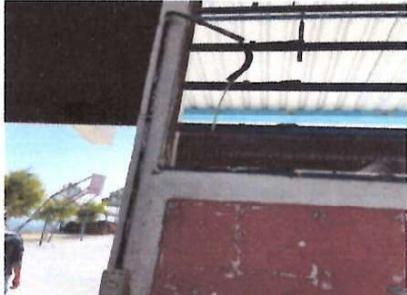
<p><b>Foto 2: INSTALACIONES ELECTRICAS EXISTENTES, EN MAL ESTADO REPRESENTANDO PELIGRO A LOS USUARIOS.</b></p>

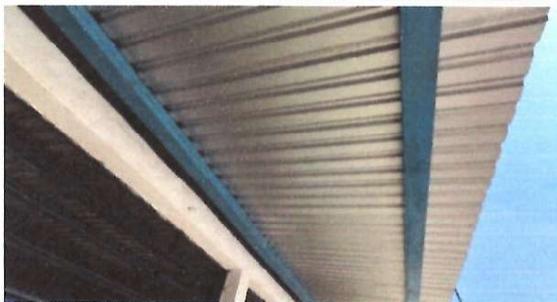
<p><b>Foto 3: TECHO DE LAMINA EN CORREDOR PRINCIPAL, SIN CANAL PARA BAJADA DE AGUA, PROVOCANDO ACUMULACION DE AGUA EN EL CORREDOR.</b></p>

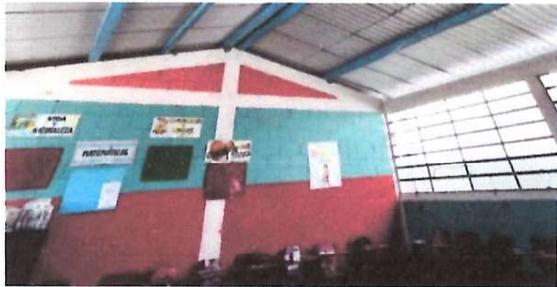
<p><b>Foto 4: FALTA DE MANTENIMIENTO EN PINTURA INTERIOR.</b></p>

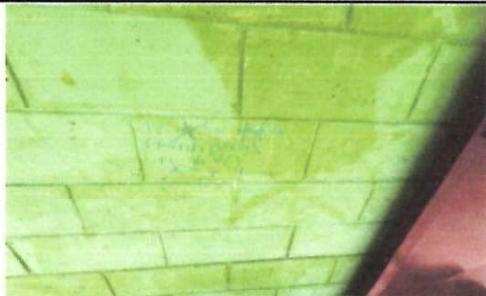
<p><b>Foto 5: PINTURA INTERIOR RECIENTEMENTE APLICADA, DE MALA CALIDAD Y DAÑADA.</b></p>

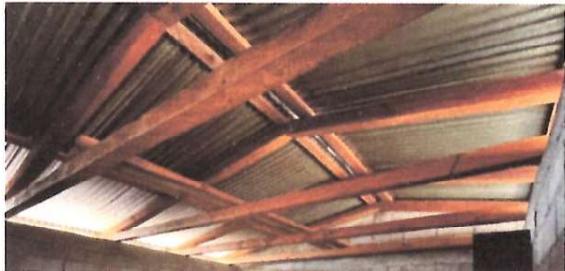
<p><b>Foto 6: TECHO DE COCINA CON LAMINAS PARTIDAS Y BASE DE MADERA A MUY BAJA ALTURA, CERCANA A ESTUFA DE LEÑA SIENDO PELIGROSO.</b></p>

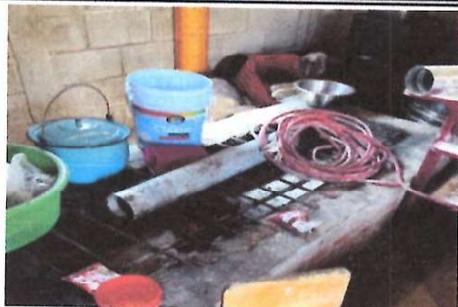
Foto 7: ESTUFA DE LEÑA SIN USO POR FALTA DE SEGURIDAD EN EL ESPACIO.

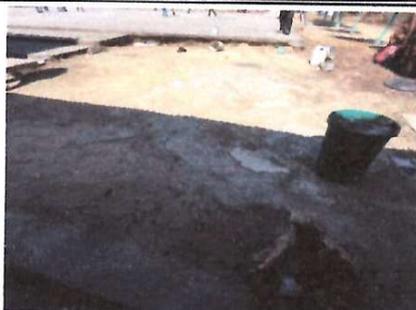
Foto 8: ACCESO A COCINA, SIN PISO Y CON PENDIENTE PELIGROSA EN MOMENTOS DE LLUVIA.

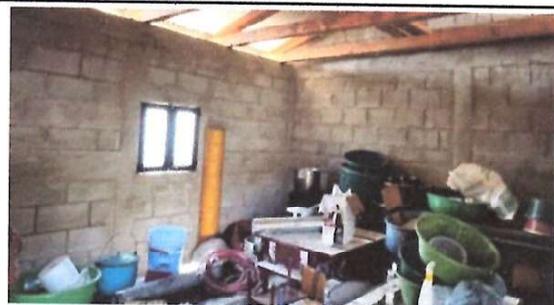
Foto 9: MURO DE COCINA SIN NINGUN TIPO DE PINTURA INTERIOR Y EXTERIOR.
