SITUACIÓN DEFICIENCIAS DETERMINADAS      PREVIO       DURANTE       POSTERIOR

| DEPARTAMENTO: | QUICHÉ | MUNICIPIO: | CANILLÁ |
| NOMBRE DEL ESTABLECIMIENTO: | ESCUELA OFICIAL RURAL MIXTA | DIRECCIÓN DEL ESTABLECIMIENTO: | CASERIO LA UNION |
| CÓDIGO DEL ESTABLECIMIENTO: | 14-18-0028-43 | FECHA: | '08/10/2024 |

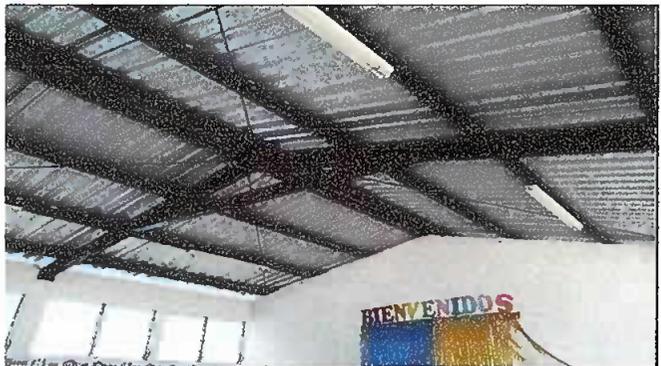
Foto 2: MODULO I: INSTALACIÓN DE AGOMETIDA ELECTRICA

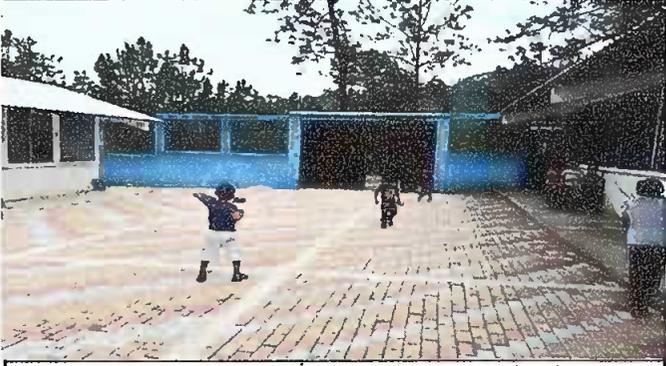
Foto 3: MODULO II: SUSTITUCIÓN DE CONCRETO POR ADOQUIN DECORATIVO
