REGISTRO FOTOGRÁFICO PROGRAMA DE MANTENIMIENTO DE EDIFICIOS ESCOLARES PÚBLICOS

PRA-FOR-123
Versión 1

DEPARTAMENTO:	QUICHÉ	MUNICIPIO:	CANILLÁ
NOMBRE DEL ESTABLECIMIENTO:	ESCUELA OFICIAL RURAL MIXTA	DIRECCIÓN DEL ESTABLECIMIENTO:	ALDEA CHIJOJ
CÓDIGO DEL ESTABLECIMIENTO:	14-18-0703-43	FECHA:	ALDEA CHIJOJ 8 DE JULIO DE 2024

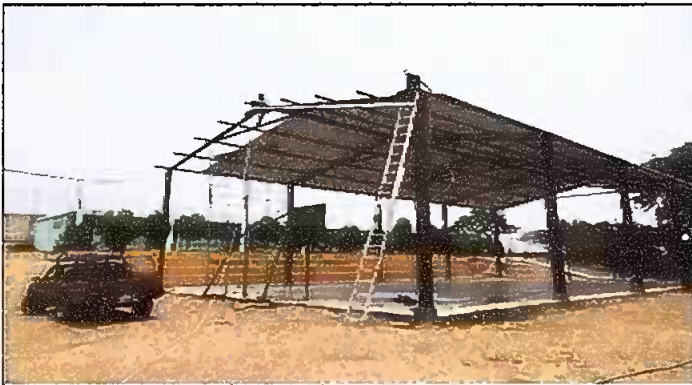
Foto 7: DESINSTALACIÓN SDE LÁMINA EXISTENTE) MODULO II.

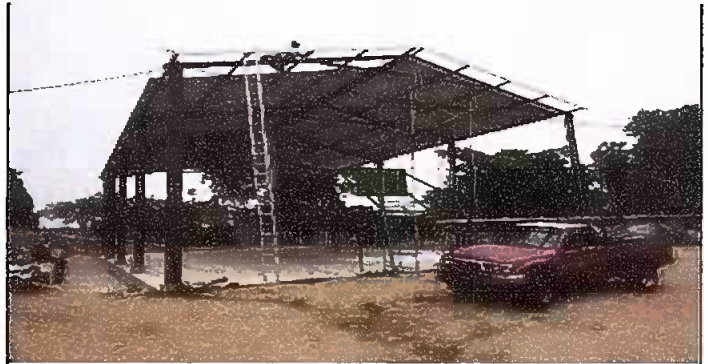
Foto 8: REPARACIÓN DE STRUCTURA DE SOPORTE DE METAL(CORTA VIENTOS MODULO II.

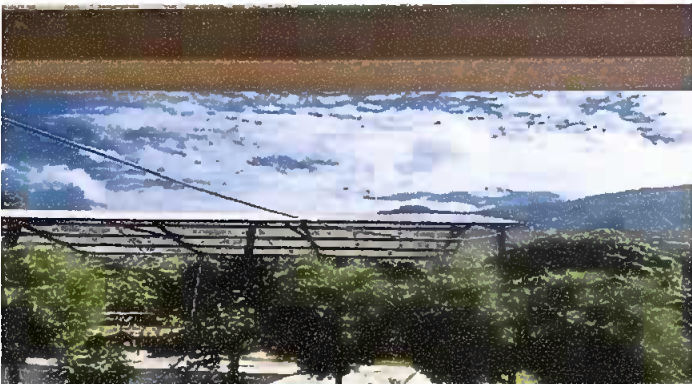
Foto 9: INSTALACION DE LÁMINA TROQUELADA AZULINK.(INCLUYE ANDAMIO) MODULO II.

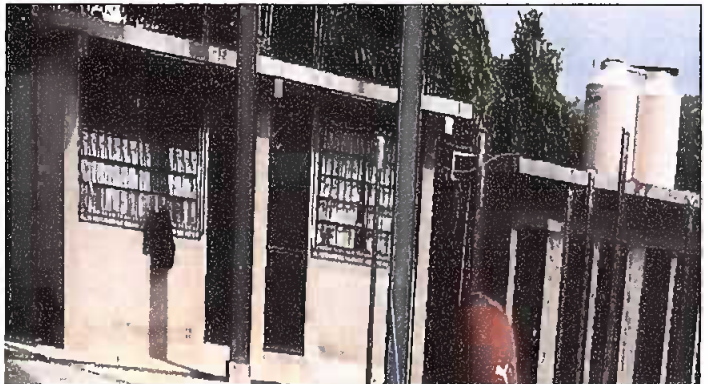
Foto 10: SUSTITUCIÓN DE PUERTAS90X2.64) MODULO III.

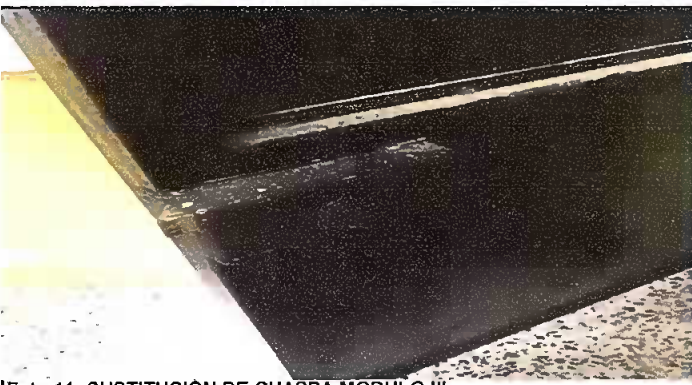
Foto 11: SUSTITUCIÓN DE CHASPA MODULO III.

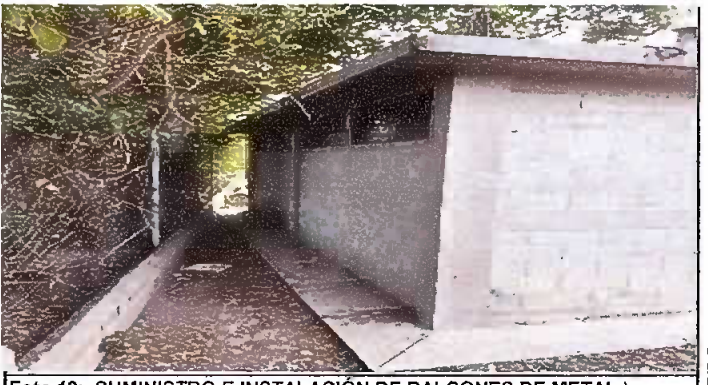
Foto 12: SUMINISTRO E INSTALACIÓN DE BALCONES DE METAL) MODULO III.

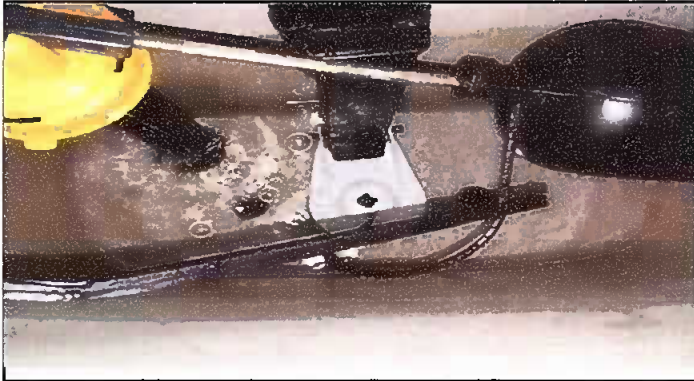
Foto13: SUSTITUCIÓN DE ACCESORIOS DE INODORO(CONTRA LEVE, TUBO DE ABASTO Y TANQUE). MODULO IV.

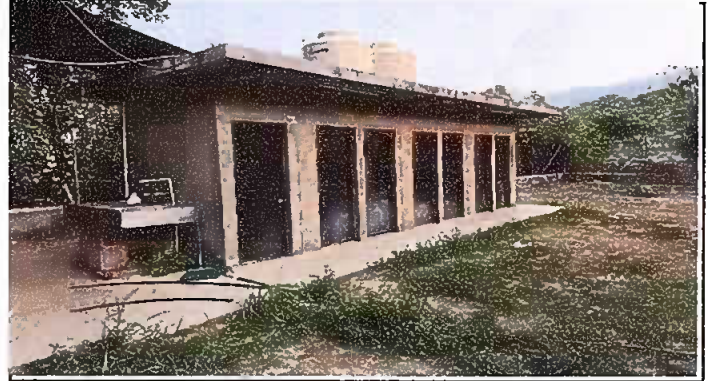
Foto 14: PINTURA EN UROS EXTERIORES E INTERIORES

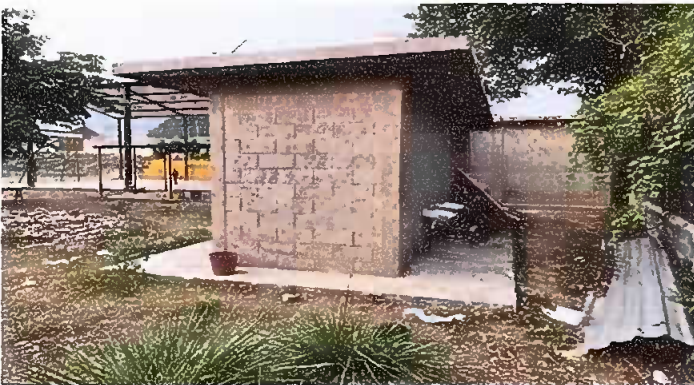
Foto 15: .PINTURA EN UROS EXTERIORES E INTERIORES

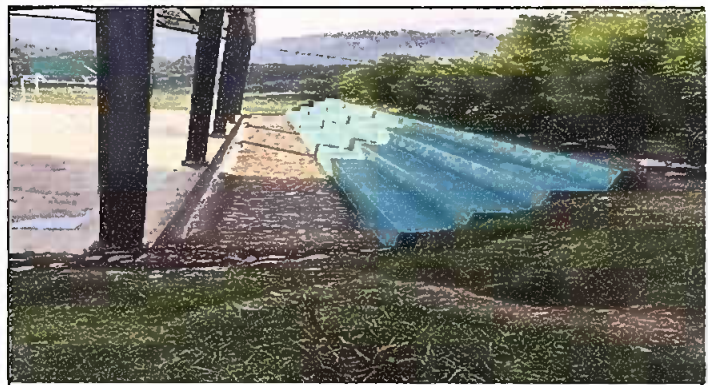
Foto 16: PINTURA EN UROS EXTERIORES E INTERIORES

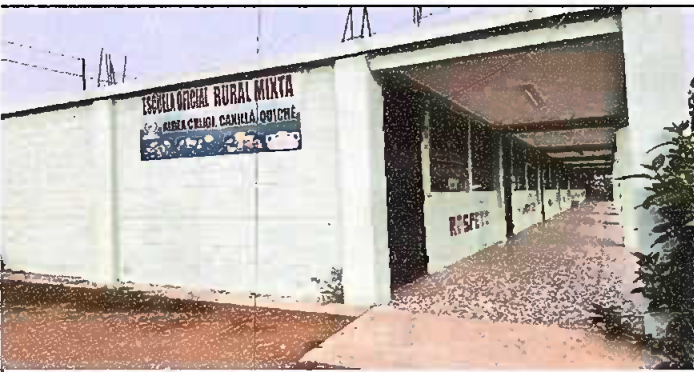
Foto 17: PINTURA EN UROS EXTERIORES E INTERIORES

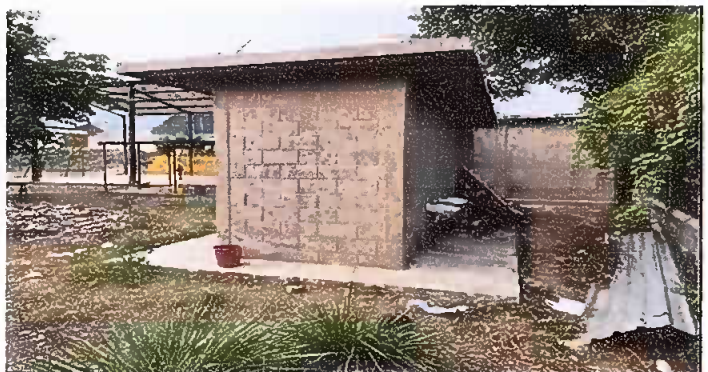
Foto 18 PINTURA EN UROS EXTERIORES E INTERIORES
