SITUACIÓN DEFICIENCIAS DETERMINADAS

DEPARTAMENTO:	QUICHÉ	MUNICIPIO:	Chicamán
NOMBRE DEL ESTABLECIMIENTO:	Escuela Oficial Rural Mixta	DIRECCIÓN DEL ESTABLECIMIENTO:	Caserío Pancús
CÓDIGO DEL ESTABLECIMIENTO:	14-19-0023-43	FECHA:	4/07/2024

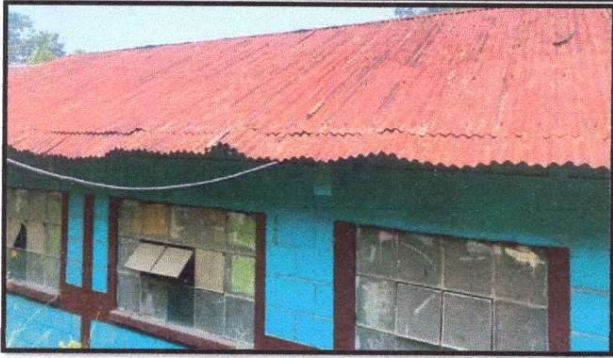
Foto 1: MÓDULO 1 Sustitución de lámina, por lámina troquelada aluzinc calibre 26

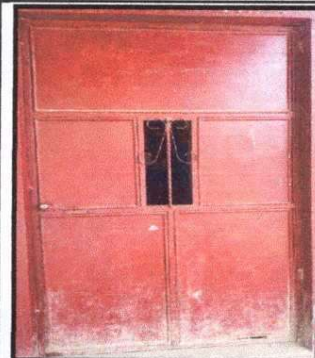
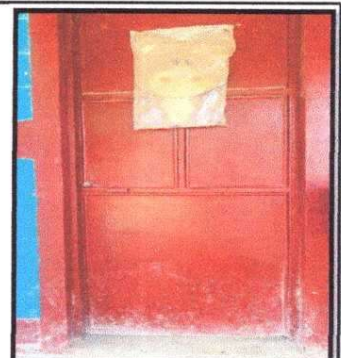
Foto 2: MÓDULO 1 Mantenimiento a estructura de puerta (lijado, cambio de tuvo, cepillado, sujeciones, aplicación de pintura)

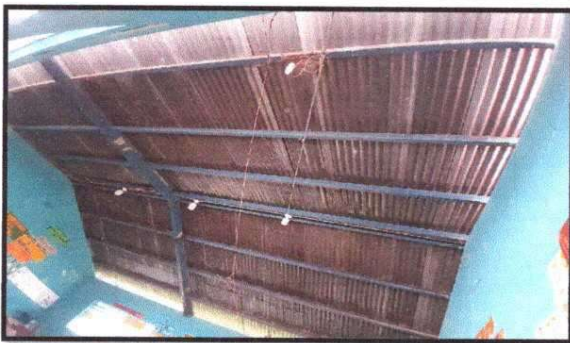
Foto 3: MÓDULO 1 Mantenimiento a estructura de soporte de metal

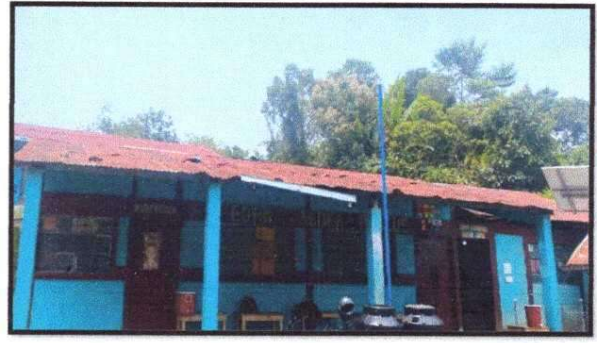
Foto 4: MÓDULO 1 Sustitución de capote de lámina para lámina troquelada

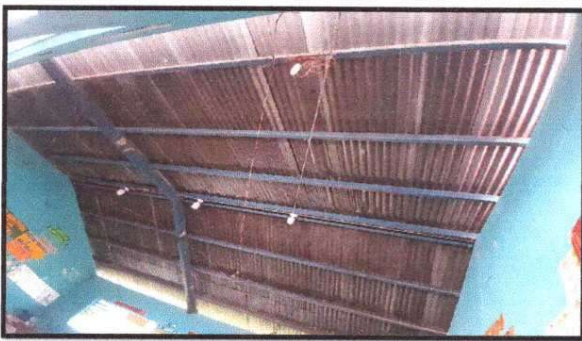
Foto 5: MÓDULO 1 Sustitución de elementos de fijación (tornillos)

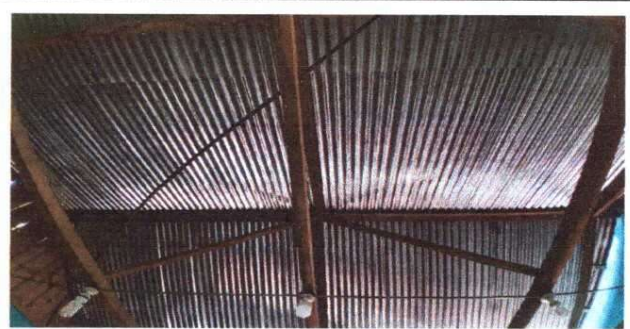
Foto 6: MÓDULO 1 Sustitución de estructura de soporte de madera, por metal

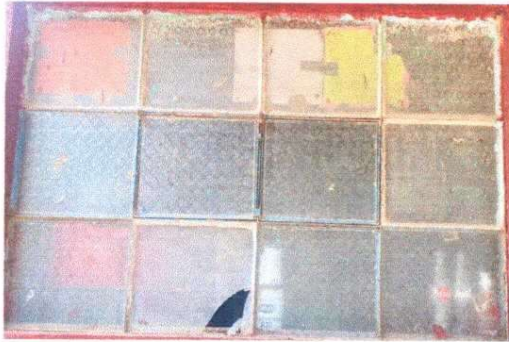
Foto 7: MÓDULO 1 sustitución de vidrios

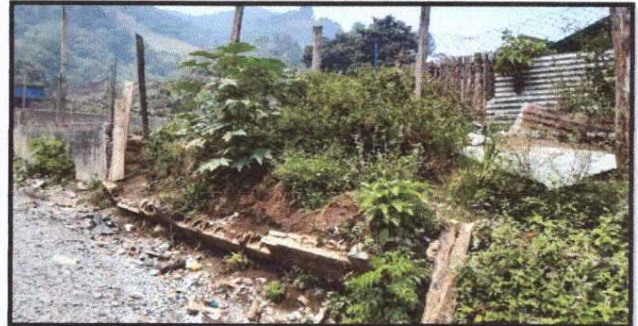
Foto 8: MURO PERIMETRAL Reparación de muro de contención

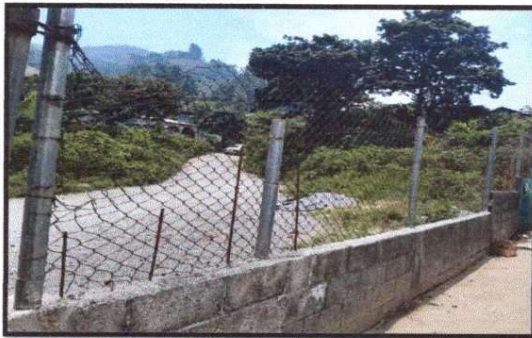
Foto 9: MURO PERIMETRAL Reparación de muro perimetral de blok con tuvo hg y malla galvanizada, soleras intermedias y columnas

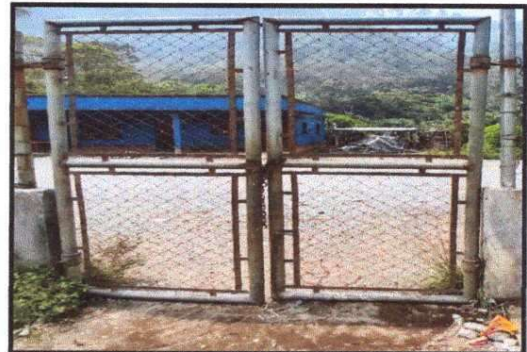
Foto 10: MURO PERIMETRAL Fabricación e instalación de porton de metal de ingreso

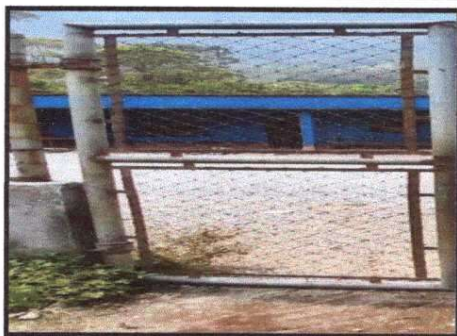
Foto 11: MURO PERIMETRAL Sustitución de porton de metal

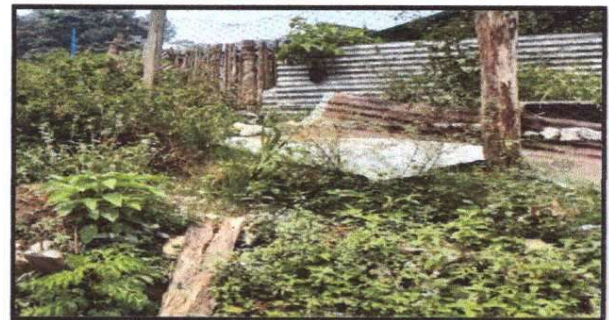
Foto 12: MURO PERIMETRAL Reparación de muro perimetral de blok
