SITUACIÓN DEFICIENCIAS DETERMINADAS PREVIO DURANTE POSTERIOR

DEPARTAMENTO:	QUICHÉ	MUNICIPIO:	Chicamán
NOMBRE DEL ESTABLECIMIENTO:	Escuela Oficial Rural Mixta	DIRECCIÓN DEL ESTABLECIMIENTO:	Caserío Pancús
CÓDIGO DEL ESTABLECIMIENTO:	14-19-0023-43	FECHA:	27-09-2,024

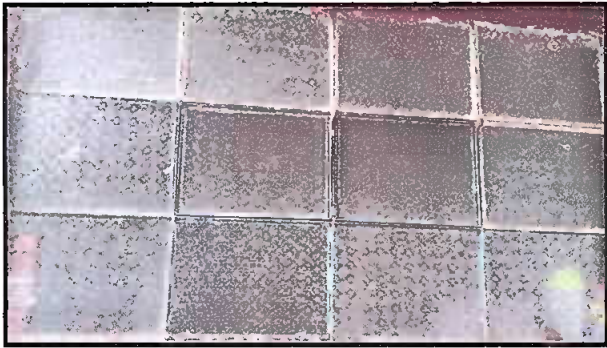
Foto 7: MÓDULO 1 Sustitución de vidrios

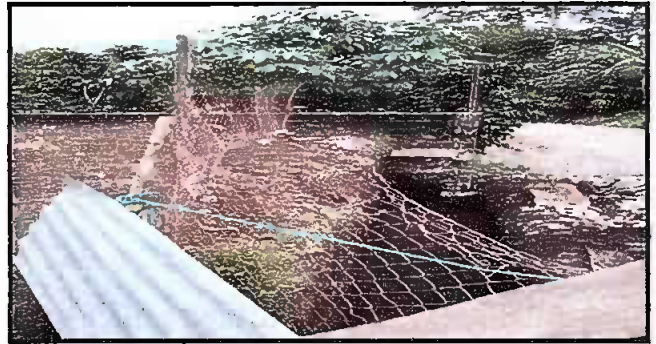
Foto 8 : MURO PERIMETRAL Reparación de muro de contención

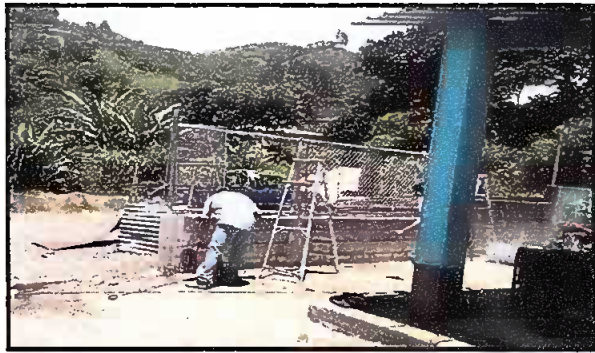
Foto 9: MURO PERIMETRAL Reparación de muro perimetral de block con tubo hg y malla galvanizada, soleras intermedias y columnas.

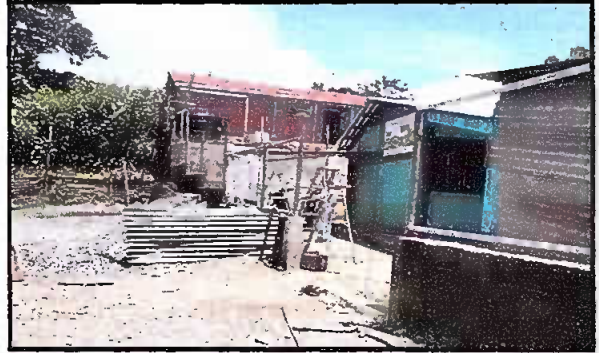
Foto 10: MURO PERIMETRAL Fabricación e instalación de portón de metal de ingreso

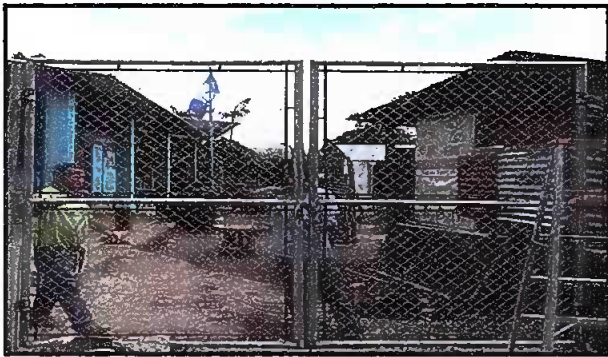
Foto 11: MURO PERIMETRAL Sustitución de portón de metal.

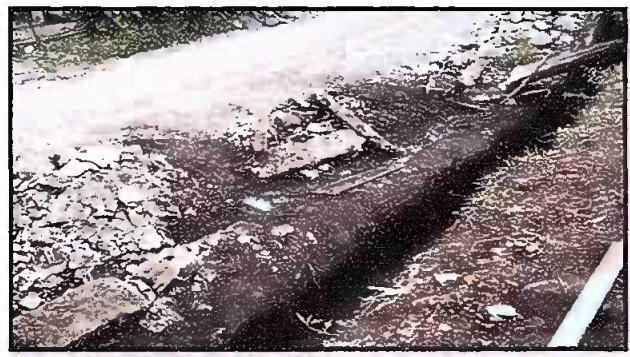
Foto 12: MURO PERIMETRAL Reparación de muro perimetral de blok.

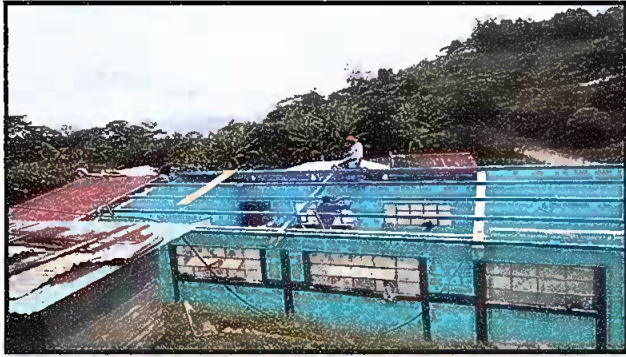
Foto1: MÓDULO 1 Sustitución de lámina, por lámina troquelada alizinc calibre 26

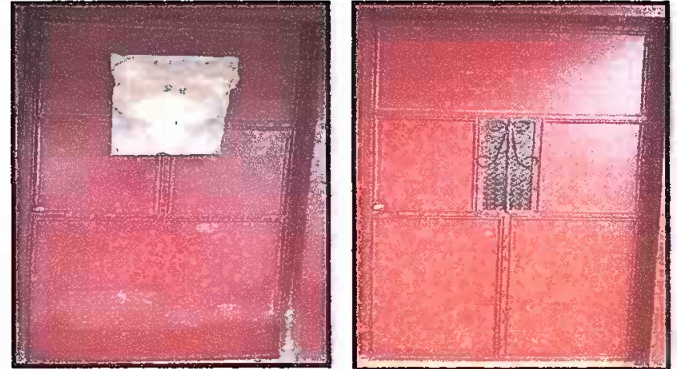
Foto 2: MÓDULO 1 Mantenimiento a estructura de puerta (lijado, cambio de tubo, cepillado, sujeciones, aplicación de pintura)

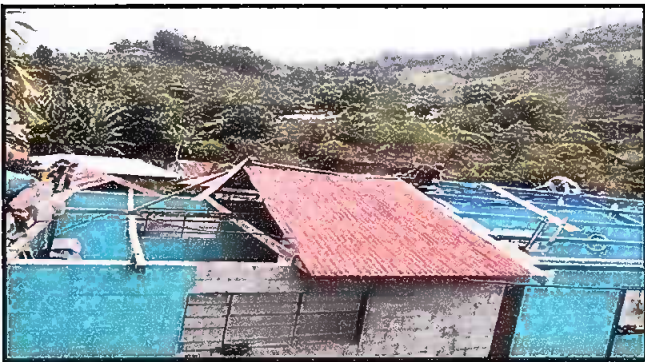
Foto 3: MÓDULO 1 Mantenimiento a estructura de soporte de metal

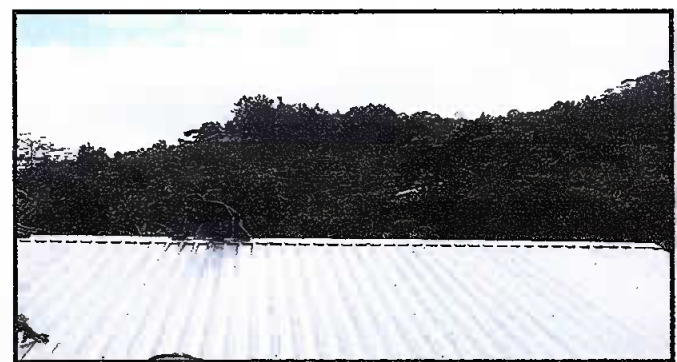
Foto 4: MÓDULO 1 Sustitución de capote de lámina para lámina troquelada

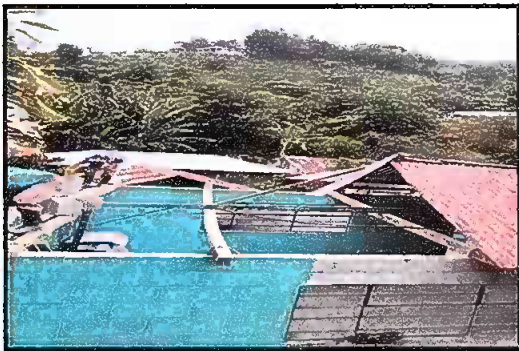
Foto 5: MÓDULO 1 Sustitución de elementos de fijación (tornillos)

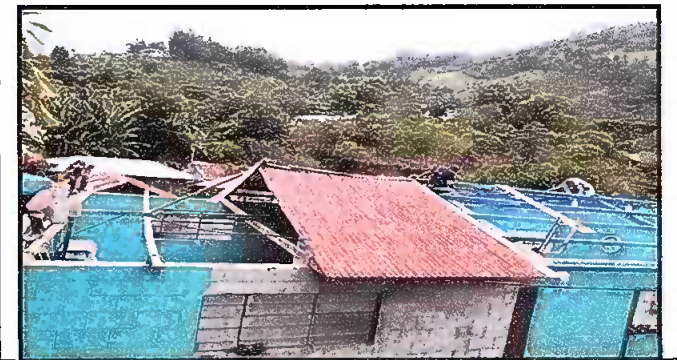
Foto 6: MÓDULO 1 Sustitución de estructura de soporte de madera, por metal
