**REGISTRO FOTOGRÁFICO  
PROGRAMA DE MANTENIMIENTO DE EDIFICIOS ESCOLARES PÚBLICOS**

Ministerio de Educación  
Guatemala

DEPARTAMENTO:	Quiché	MUNICIPIO:	Chicamán
NOMBRE DEL ESTABLECIMIENTO:	Instituto Nacional de Educación Básica de Telesecundaria	DIRECCIÓN DEL ESTABLECIMIENTO:	Aldea Chixoy, Chicamán, Quiché.
CÓDIGO DEL ESTABLECIMIENTO:	14-19-0053-45	FECHA:	27/11/2024

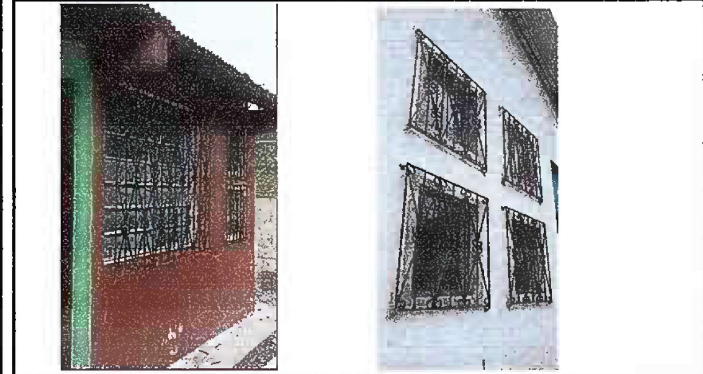
Foto 1 Módulo 1: Suministro e instalación de balcon de metal en ventanas

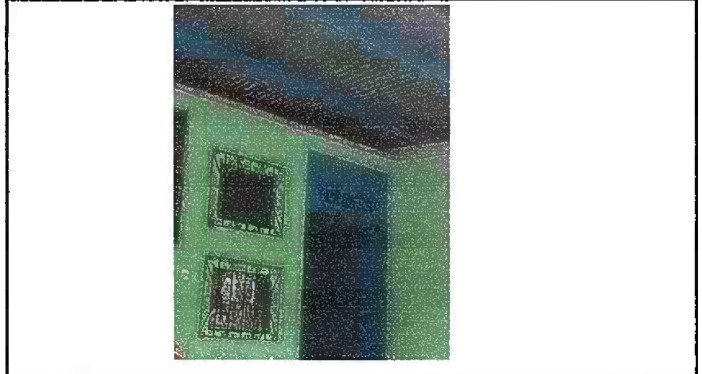
Foto 2 Módulo 1: Suministro e instalación de balcon de metal en ventanas

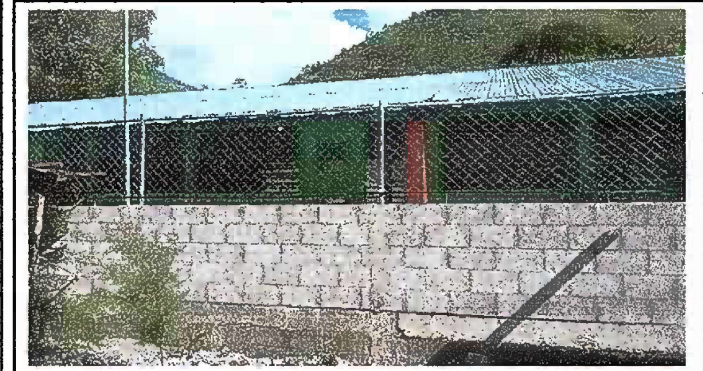
Foto 3 Reparación de muro perimetral de block con tubo hg , soleras intermedias y columnas

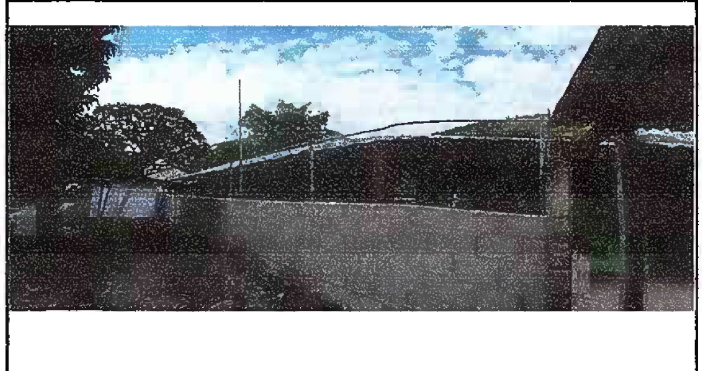
Foto 4 Reparación de muro perimetral de block con tubo hg , soleras intermedias y columnas

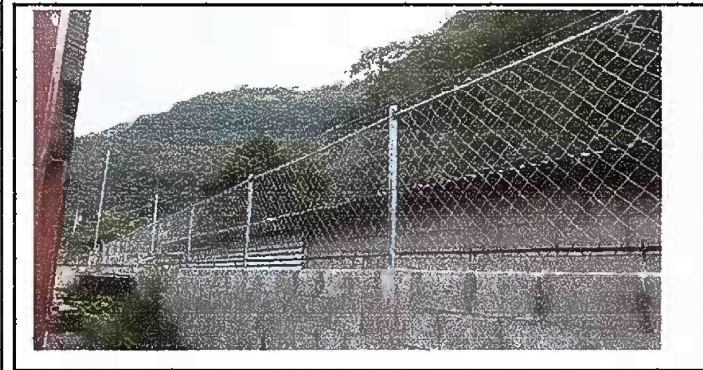
Foto 5 Reparación de muro perimetral de block con tubo hg , soleras intermedias y columnas

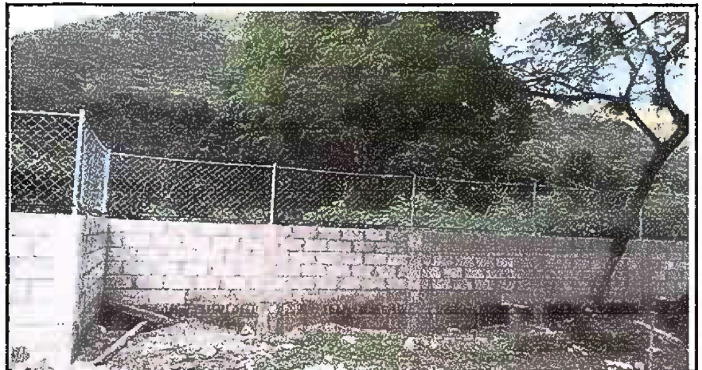
Foto 6 Reparación de muro perimetral de block con tubo hg , soleras intermedias y columnas
